# Tilstandsrapport

Enebolig

Sauraveien 78, 8485 DVERBERG

Befaringsdato: 06.03.2024

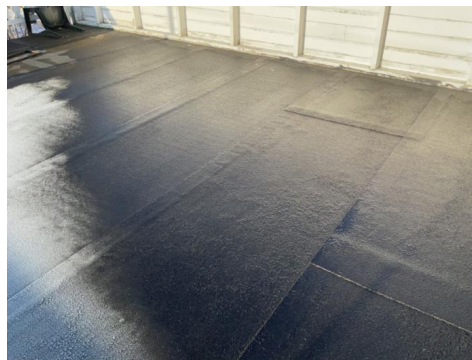
Papptekke på takterasse, alder ca. 25 år.

- Overvåk tilstanden jevnlig. For å få tilstandsgrad 0 eller 1 må tekingen skiftes ut, men tidspunktet for når dette er nødvendig er vanskelig å si noe om.
- Lokal utbedring må utføres.

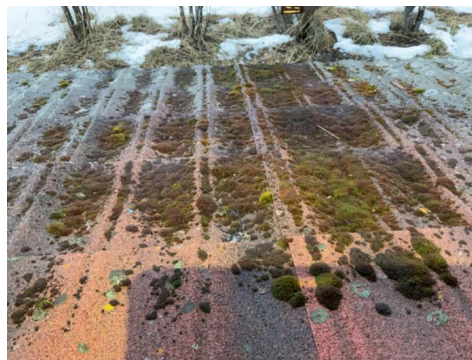
Tak over inngang. Mosegrodd.

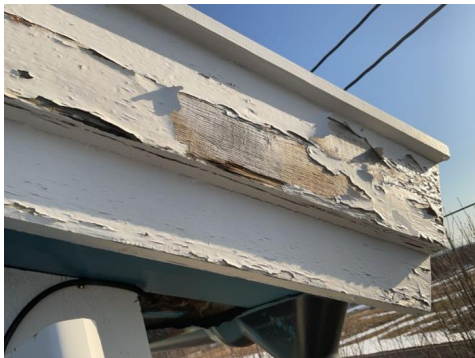
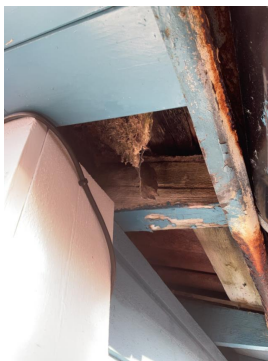
Taktekke og undertaket er fra byggeår (ca. 1964), forventet brukstid er passert. Det er påvist svekkelser og skader både på taktekke og undertaket.

Taktekking på hoveddel er utført med asbestholdige eternittplater fra opprinnelig byggeår. Generelt preg av elde og slitasje.

Det er stedvis påvist skade i undertakplate.

Det bør påregnes behov for skifte av komplett yttertak i nær fremtid. Tidspunkt for når dette er nødvendig er vanskelig å si noe om, men takets reduserte tilstand medfører økt risiko for skade. Yttertaket er kun inspisert fra utsiden grunnet manglende tilkomst til kryploft på befaringstidspunktet (loftsluke ikke mulig å åpne). Nærmere undersøkelse anbefales på det sterkeste.

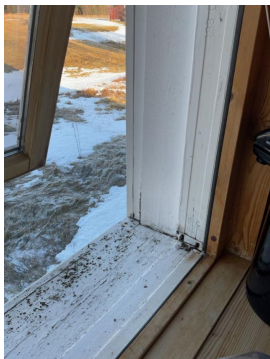
Eksempel på uheldig utførelse utvendig med økt risiko for skade.

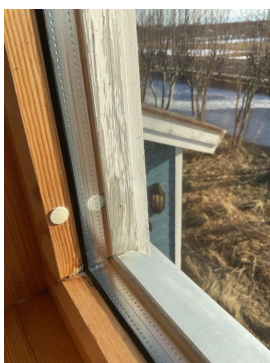
Eksempel på værslitasje og vedlikeholdsbehov.

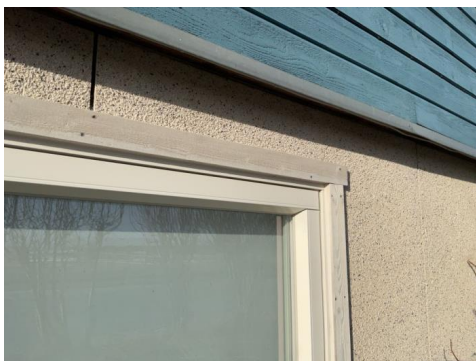
Avvik rundt innsettsdetaljer gjelder generelt manglende åpning/klaring mellom utvendig kledning og vindusbeslag. Enkelte vinduer mangler beslag i overkant.

Eksempel på manglende beslag i overkant.

- Det må påregnes noe vedlikehold og at enkelte vinduer må skiftes ut.
- Det bør gjøres tiltak for å lukke avviket.

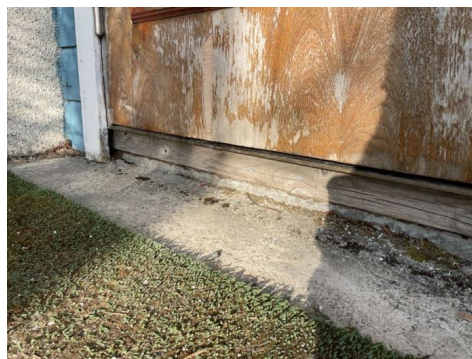
- Karmene i dører er værslitte utvendig og det er sprekker i trevirket.
- Det er påvist avvik rundt innsetningsdetaljer.

Ytterdører preges generelt av slitasje. Hovedinngangsdør mangler terskelbeslag. Mangelfull utførelse av terskelbeslag på bi-inngangsdør og balkongdør.

- Det må påregnes noe vedlikehold og at enkelte dører må skiftes ut.
- Det må foretas lokal utbedring.

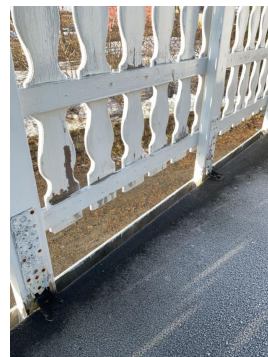
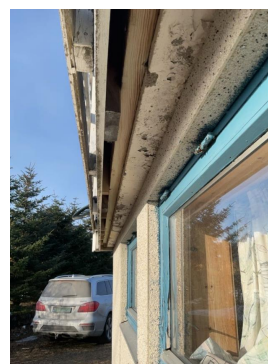
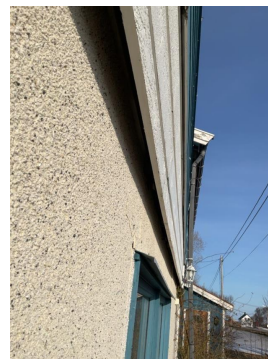
- Åpninger i rekkverk er ikke i henhold til krav i dagens forskrifter.
- Balkong/terrasse ligger over innredede boligrom, usikker konstruksjon. Konstruksjonsutforming gir økt fare for skader.

Takkonstruksjon (takterrasse) over innredede rom er erfaringsmessig en risikokonstruksjon. Taket er tilnærmet flatt, og setter store krav til taktekkets kvalitet og utførelse. Konstruksjoner med dampnett taktekke forutsetter tilfredsstillende lufting for at konstruksjonen skal fungerer. Manglende utlufting øker risiko for kondens med påfølgende fukt- og råteskade. Jevnlig tilsyn og vedlikehold anbefales generelt.

- Åpninger i rekkverk må endres for å tilfredsstille krav på byggemeldingstidspunktet.
- Det må gjennomføres ytterligere undersøkelser.

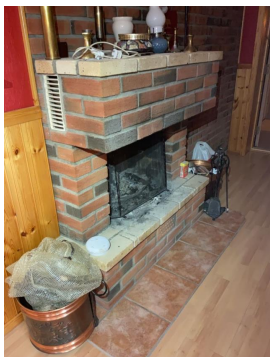
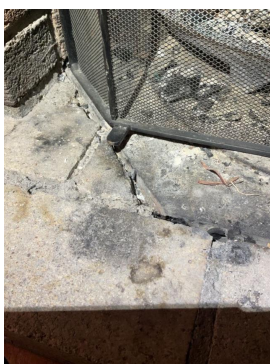
Det er påvist sprekker i fuger foran peisinnatts.

Sprekker i fuge ved peisinnsats.

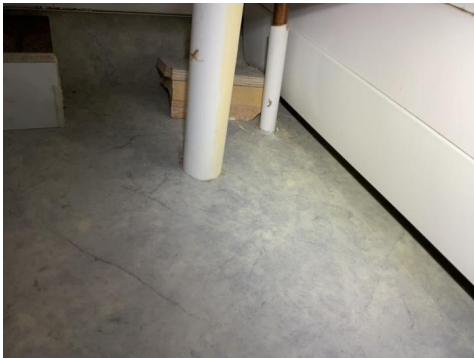
Utette rørgjennomføringer i gulvet.

Kostnadsestimat omfatter full renovering av våtrommet.

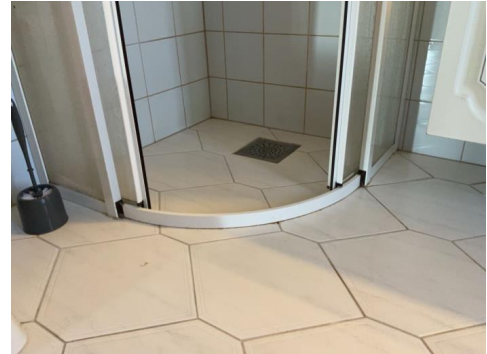
- Det er påvist sprekker i fliser.
- Det er påvist at høydeforskjell fra topp slukrist til gulv/synlig topp membran ved dørterskel er mindre enn 25 mm.
- Det er mulighet for at det kan forekomme vannlekkasje på våtrommet hvor vann ikke vil gå til sluk.
- Målinger viser at det ikke er fall til sluk (motfall).

Lekkasjevann kan ikke renne til sluk.

Elastisk fuge i dusjsone bør skiftes ut.

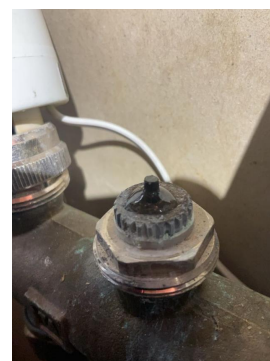
Det er påvist drypplekkasje på reguleringsventil til vannbåren varme. Akuatorer er demontert.

Lekkasje på reguleringsventil.

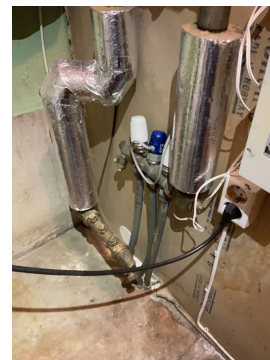
Eldre gulvvarmeanlegg til "utleiedel".

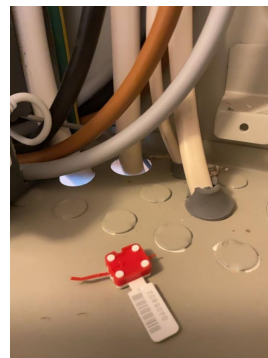
Utette kabelgjennomføringer i hovedskap.

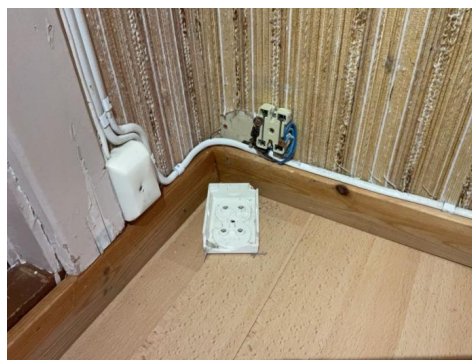
Manglende deksel på stikkontakt i 1. etasje.

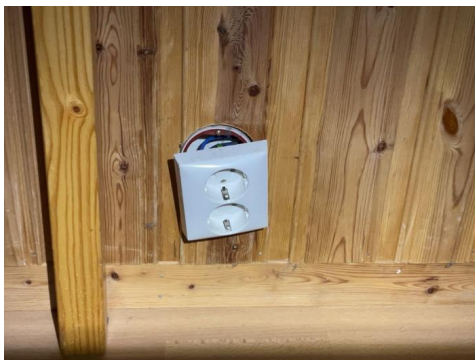
Løs stikkontakt i stue/kjøkken.

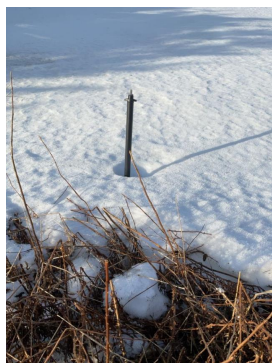
Utvendig stoppekran på vannledning.
