Meglerfirma	Møysalen Eiendomsmegling AS	Oppdragsnr.	75240156		
Adresse	Sauraveien 78				
Postnr.	8485	Sted	DVERBERG		
Er det dødsbo?	<input checked="" type="checkbox"/> Nei <input type="checkbox"/> Ja	Avdødes navn			
Salg ved fullmakt?	<input type="checkbox"/> Nei <input checked="" type="checkbox"/> Ja	Navn hjemmelshaver	Bulldozer Maskinlag Eiendom AS		
Når kjøpte du boligen?	2019	Hvor lenge har du bodd i boligen?	0	Har du bodd i boligen siste 12 mnd?	<input checked="" type="checkbox"/> Nei <input type="checkbox"/> Ja
I hvilket selskap har du (evt. sameiet/brl/aksjelaget) tegnet bygningsforsikring?		Polise/avtalenr			
Selger 1 Fornavn		Etternavn	BULLDOZER MASKINLAG EIENDOM AS

Befaringsdato: 06.03.2024

Tilstandsrapport

ENEBOLIG

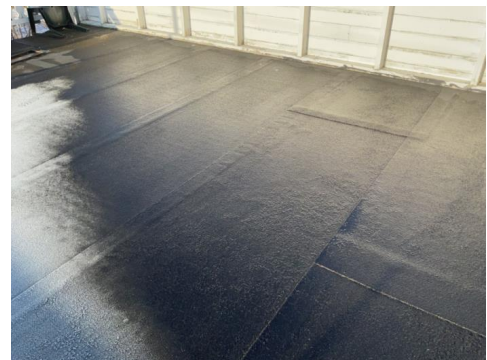
Papptekke på takterrasse, alder ca. 25 år.

- Overvåk tilstanden jevnlig. For å få tilstandsgrad 0 eller 1 må tekingen skiftes ut, men tidspunktet for når dette er nødvendig er vanskelig å si noe om.
- Lokal utbedring må utføres.

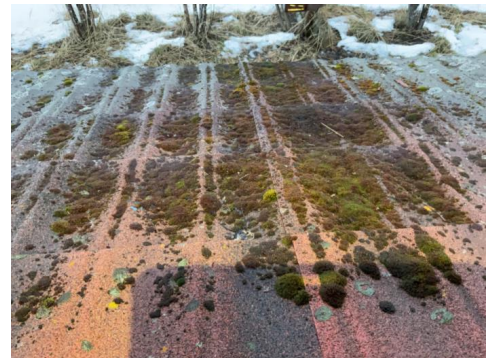
Tak over inngang. Mosegrodd.

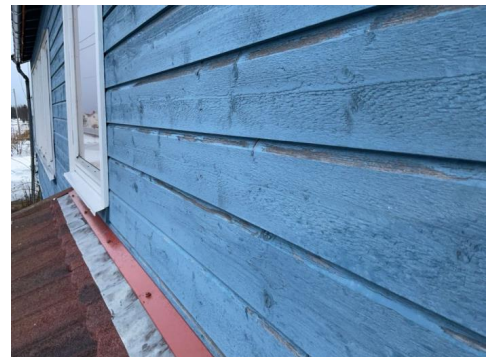
Bordkledning har behov for snarlig vedlikehold/overflatebehandling.

- Det bør foretas tiltak for å bedre lufting av kledningen.
- Lokal utbedring bør foretas for å øke avstanden mellom terreng og bordkledning.

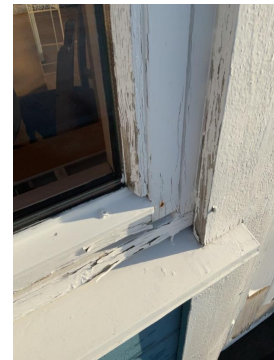
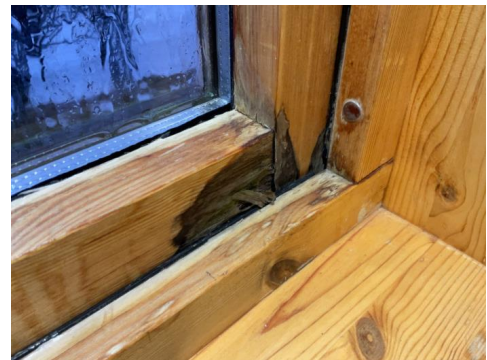
- Det er påvist vinduer med fukt/råteskader.

Enkelte vinduer har omfattende preg av slitasje og stedvis anløp til råteskade.

- Vinduer med råteskader må erstattes med nye.

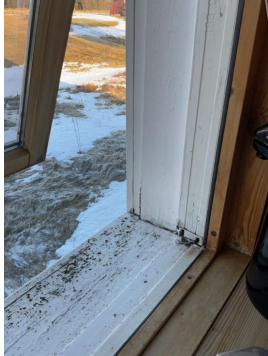
Avvik rundt innsettsdetaljer gjelder generelt manglende åpning/klaring mellom utvendig kledning og vindusbeslag. Enkelte vinduer mangler beslag i overkant.
Uheldig utførelse av vinduer i fasader med utvendig tilleggisolering.

Eksempel på uheldig utførelse utvendig med økt risiko for skade.

- Det må påregnes noe vedlikehold og at enkelte vinduer må skiftes ut.
- Det bør gjøres tiltak for å lukke avviket.

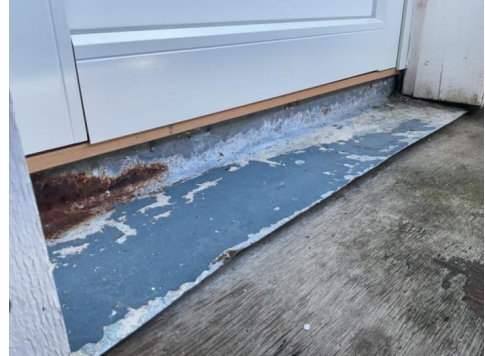
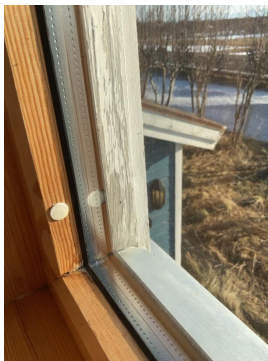
Eksempel på værslitasje og vedlikeholdsbehov.

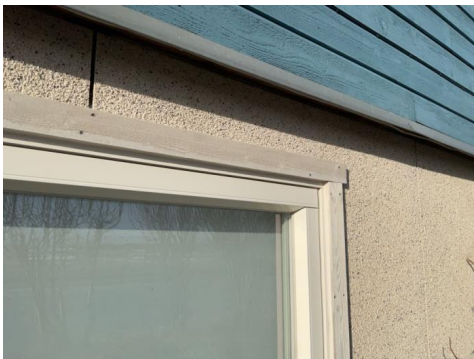
Eksempel på manglende beslag i overkant.

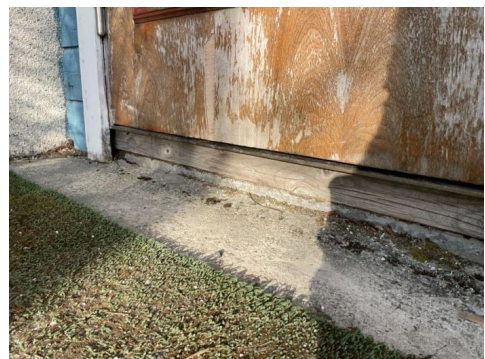
! TG 2 Dører

- Karmene i dører er værslitte utvendig og det er sprekker i trevirket.
- Det er påvist avvik rundt innsettingsdetaljer.

Ytterdører preges generelt av slitasje. Hovedinngangsdør mangler terskelbeslag. Mangelfull utførelse av terskelbeslag på bi-inngangsdør og balkongdør.

- Det må påregnes noe vedlikehold og at enkelte dører må skiftes ut.
- Det må foretas lokal utbedring.

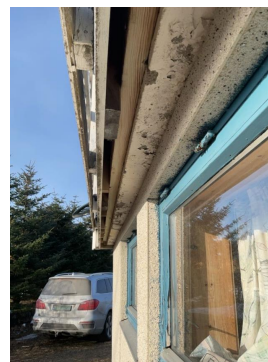
! TG 2 Balkonger, terrasser og rom under balkonger

Takterrasse med utgang fra stue i 2. etasje. Utført i betong- og trekonstruksjon med papptekke.

- Åpninger i rekkverk er ikke i henhold til krav i dagens forskrifter.
- Balkong/terrasse ligger over innredede boligrom, usikker konstruksjon. Konstruksjonsutforming gir økt fare for skader.

Takkonstruksjon (takterrasse) over innredede rom er erfaringsmessig en risikokonstruksjon. Taket er tilnærmet flatt, og setter store krav til taktekkets kvalitet og utførelse. Konstruksjoner med dampnett taktekke forutsetter tilfredsstillende lufting for at konstruksjonen skal fungerer. Manglende utlufting øker risiko for kondens med påfølgende fukt- og råteskade. Jevnlig tilsyn og vedlikehold anbefales generelt.

- Åpninger i rekkverk må endres for å tilfredsstille krav på byggemeldingstidspunktet.
- Det må gjennomføres ytterligere undersøkelser.

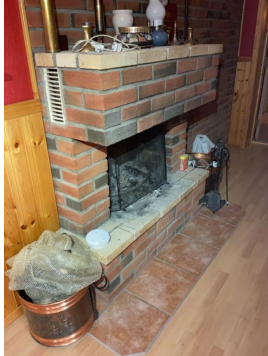
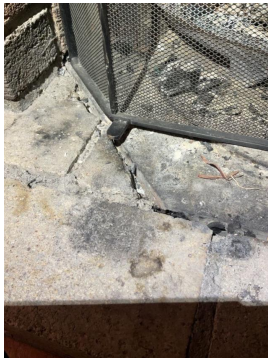
Det er påvist sprekker i fuger foran peisnnsats.

Sprekker i fuge ved peisinnsetts.

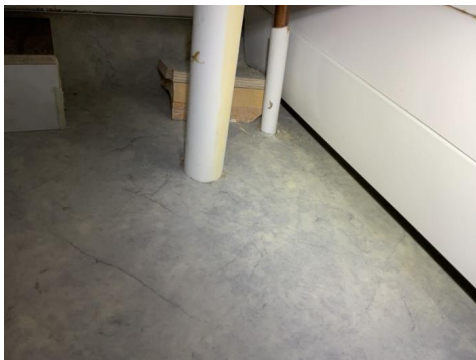
Utette rørgjennomføringer i gulvet.

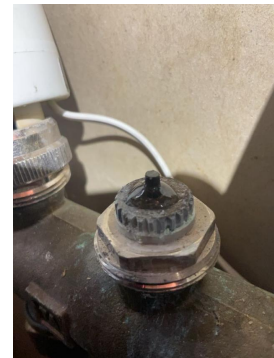
Lekkasje på reguleringsventil.

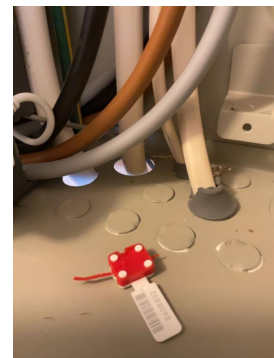
Utette kabelgjennomføringer i hovedskap.

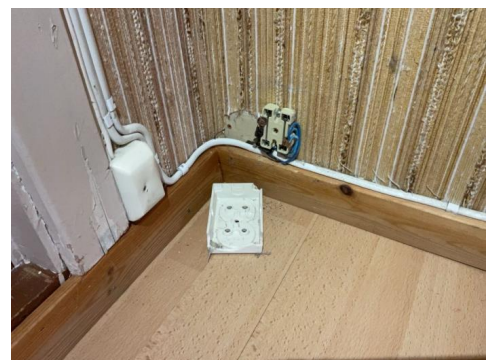
Manglende deksel på stikkontakt i 1. etasje.

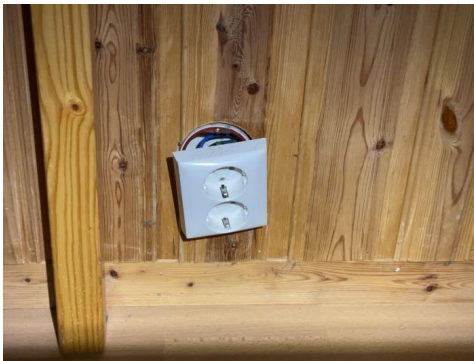
Løs stikkontakt i stue/kjøkken.
