# Tilstandsrapport

Tomannsbolig

Furuveien 9, 3257 LARVIK

Befaringsdato: 14.08.2024

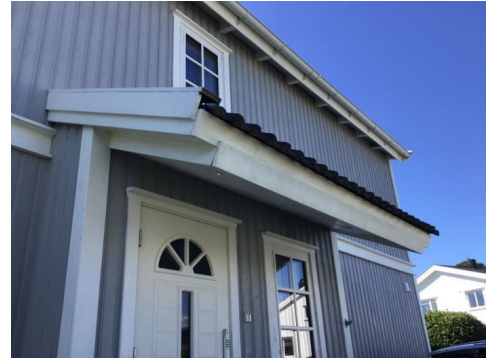
Mangler takrenne/nedløp

Montere takrenne/nedløp på inngangsparti

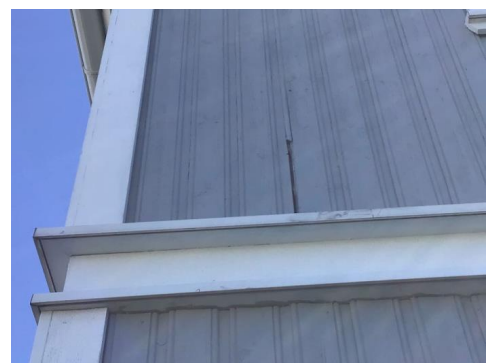
Oppført av tradisjonelle trekonstruksjoner med stående kledning. Selger opplyser at det er montert ny kledning og etterisolert fasader i 2013. For det meste normal slitasje. Skadet kledningsbord på fasade nordvest settes alene til TG2.

Skadet kledningsbord

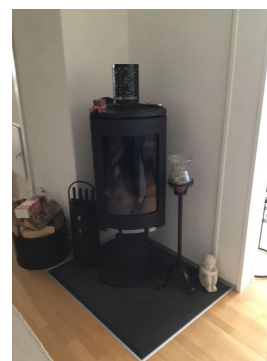
2 etg.

- Ildfast plate mangler på gulvet under sotluke/feieluke på pipe.
- Det er påvist sprekker i ildfast stein inne i ovnen.

Skadet stein i ovn 1 etg.

- Det anbefales å montere ildfast plate under luker på pipe.
- Skadet stein i ovnen må skiftes ut for å lukke avviket.

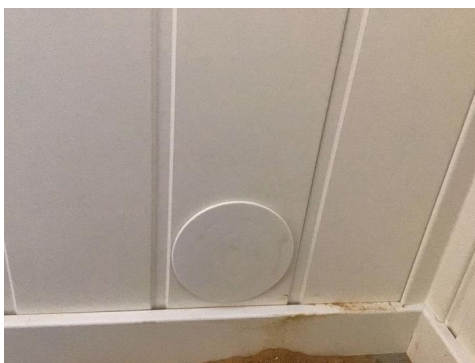
Det er observert svake fuktutslag på yttervegger og gulv i betong v/bruk av fuktmåler i bod.

Det ble utført hulltaking i soverom/stue og det ble observert svakt fuktutslag v/bruk av fuktmåler i hullet.

- Det må foretas tiltak for å lukke avviket.

Observere over tid

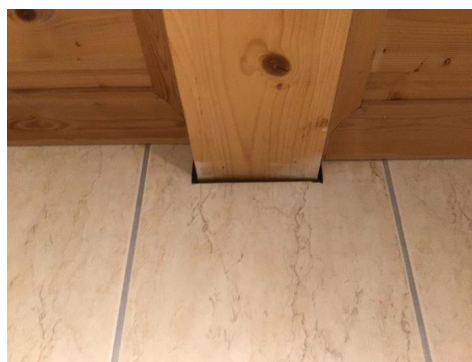
Sprekk i flis under vindu og på en flis i nisje  
Manglende utførelse i overgang mot gulv v/dør  
Mangler fuge rundt gjennomføring vegg

Åpning

- Det må gjøres tiltak for å utbedre avviket.

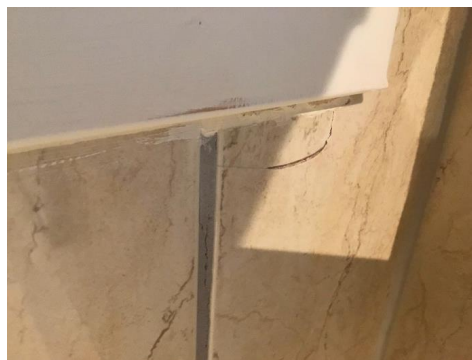
- Det er påvist sprekker i fliser.

Sprekk i flis

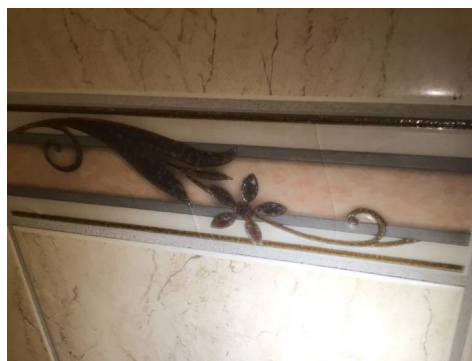
Sprekk i flis

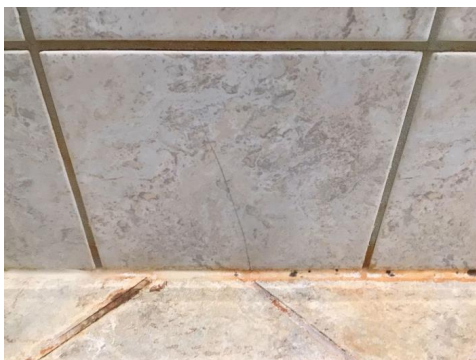
Sprekk i en flis dusjnise

Sprekk i flis

- Fliser må skiftes.
- Det må gjøres tiltak for å utbedre avviket.

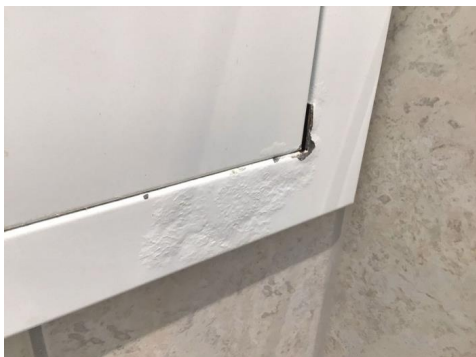
Rust på skap

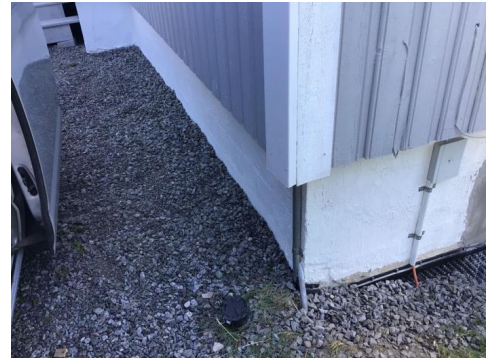
Grus over fuktsikring

Synliggjøre fuktsikring
