Tilstandsrapport

Risikovurdering for Anticimex boligselgerforsikring

Mjåvasslia 199
8025 BODØ
Gnr./Bnr.: 45/7
Bodø kommune

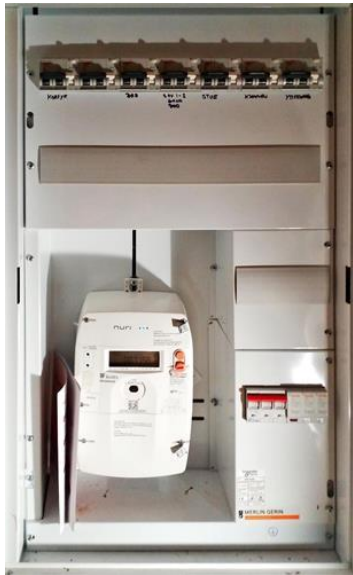
*Forenklet vurdering av det elektriske anlegget -
[Sikringskap]*

Det er gjennomført en forenklet vurdering av det elektriske anlegget, uten at det er registrert åpenbare avvik. Med bakgrunn i at det ikke har vært utført el-tilsyn/utvidet el-kontroll av boligen i løpet av de siste fem år, anbefales det på et generelt grunnlag at dette gjennomføres. Det er ifølge eier utført sjekk av elektriker.
