# Tilstandsrapport

Fjellsætra 1, 6220 STRAUMGJERDE

gnr. 59, bnr. 17

Befaringsdato: 21.02.2024

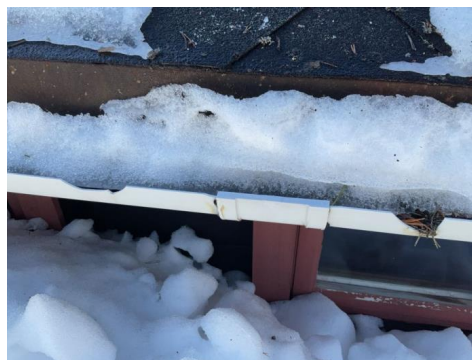
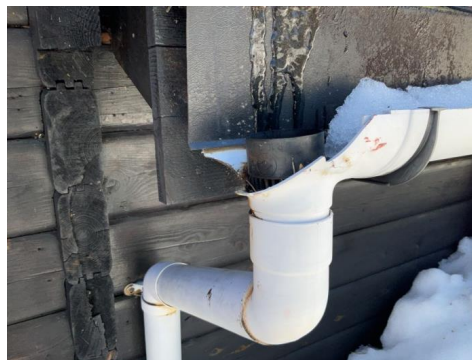
### Vurdering av avvik:

- Mer enn halvparten av forventet brukstid er passert på renner/nedløp/beslag.
- Det er avvik:

Det er registrert en rekke skader og mangler ved renner, det er registrert brekkasjer på renner og utettheter ved nedløp. Det var mye snø til vegger under befaringen, dette begrenset mulighet for å kontrollere nedløp.

- Tiltak:

**Kostnadsestimat:** 50 000 - 100 000

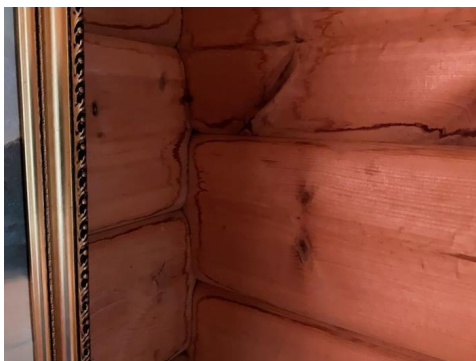
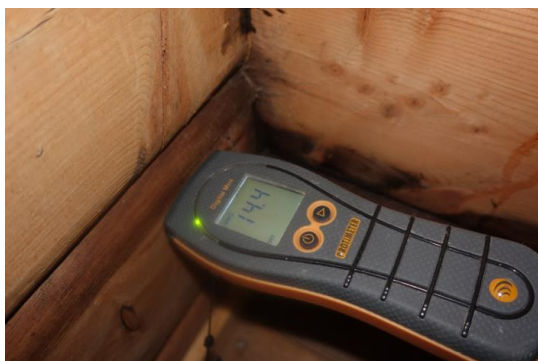
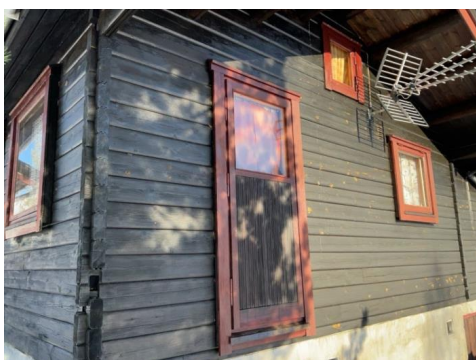
### Veggkonstruksjon

### Vurdering av avvik:

- Det er avvik:

Det er merket etter litt fuktinntrekk i koblinger i tømmer innvendig. Ikke utover normalt i forhold til alder og byggemetode. Det var under befaringen ikke registrert unormale fuktverdier i områdene under befaringen. Årsak kan være kondens. Det er viktig og holde denne type hytter godt ventilerte.

Det er registrert noe sprekkdannelse og slitasje på en del av tømmeret/ ytterveggene. Utstikk på lafteknute mangler mot syd.

## • Tiltak:

Det må etter at snøen er borte foretas ytterligere undersøkelser av vegger i nedkant, dette i overgang mellom grunnmur og yttervegg. Oppgraderinger med vedlikehold og enkelte utbedringer må påregnes.

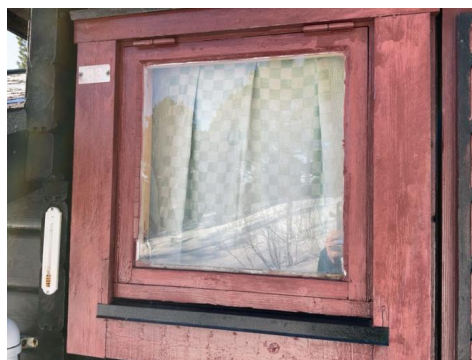
## ! TG 3 Vinduer

### Vurdering av avvik:

- Det er påvist vinduer med fukt/råteskader.

- Vinduer med råteskader må erstattes med nye.

Det er påregnelig med oppgraderinger, utbedringer og vedlikehold.

**Kostnadsestimat: 50 000 - 100 000**

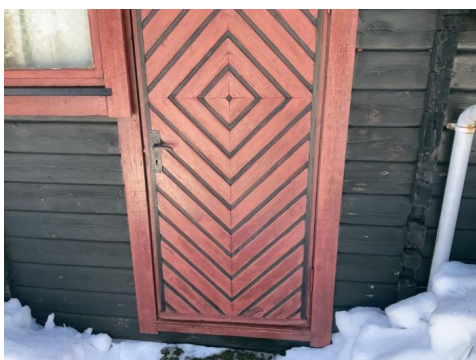
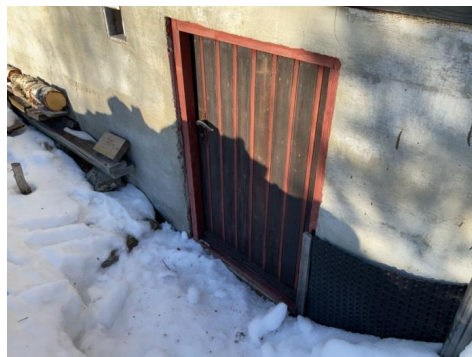
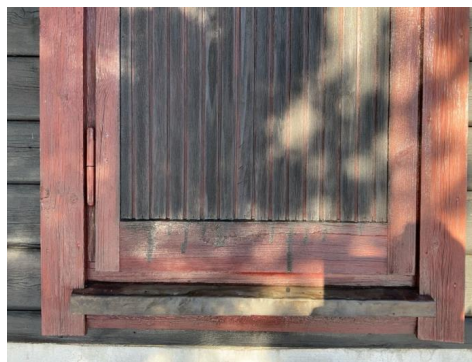
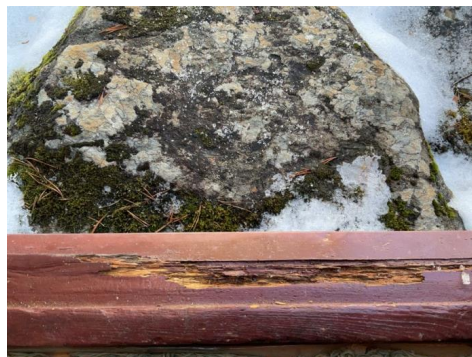
## ! TG 3 Dører

### Vurdering av avvik:

- Det er påvist dører som er vanskelig å åpne eller lukke.
- Karmene i dører er værslitte utvendig og det er sprekker i trevirket.
- Det er avvik:

Det er råteskade i terskel på ytterdøren.

- Det må påregnes noe vedlikehold og at enkelte dører må skiftes ut.
- Tiltak:

**Kostnadsestimat: 50 000 - 100 000**

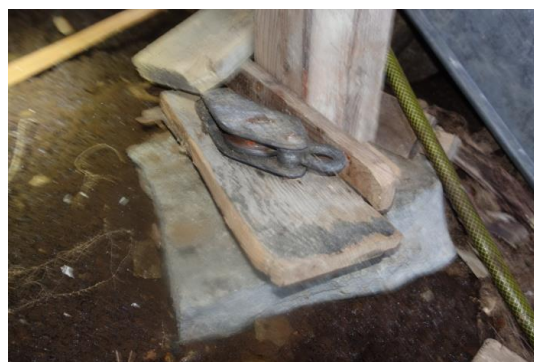
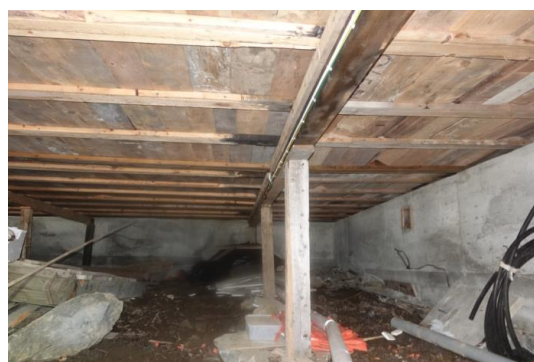
## ! TG 3 Etasjeskille/gulv mot grunn

### Vurdering av avvik:

- Målt høydeforskjell på over 30 mm gjennom hele rommet. Tilstandsgrad 3 gis med bakgrunn i standardens krav til godkjente måleavvik.

Det er med bakgrunn i konstruksjonsmetode være kurant å rette bjelkelaget, dette med å gjeke opp og etablere nye støtter under. En bør d forsterke fundamentene.

**Kostnadsestimat: 50 000 - 100 000**

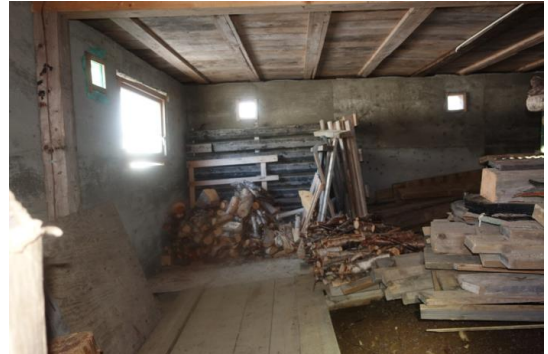
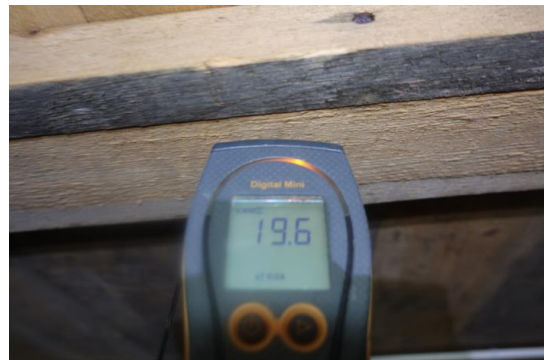
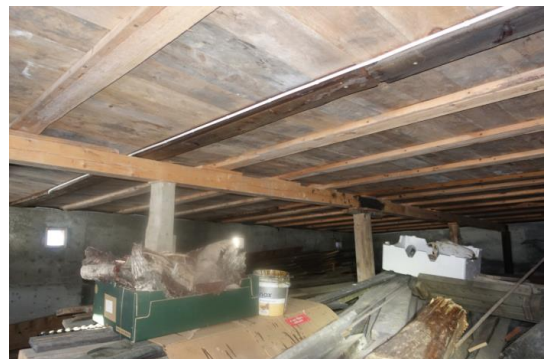
## Kryp Kjeller

### Vurdering av avvik:

- Det er manglende fuktsperre på bakken.

Damptrykk fra grunn kan/ vil øke fuktnivå i bjelkelaget. Det er målt fuktverdier på 19,6 % i bjelker, dette er i øvre sjikt av normal under befaringen, fuktnivå vil kunne variere gjennom året. Det er lagret en del materialrester i krypkjelleren.

- Fuktsperre på bakken bør etableres.

Det vises til nevnte punkt om fundamentering under støtter/ bæring av bjelkelaget. Forstreking og jekking av disse vil være påregnelig for retting av bjelkelaget.

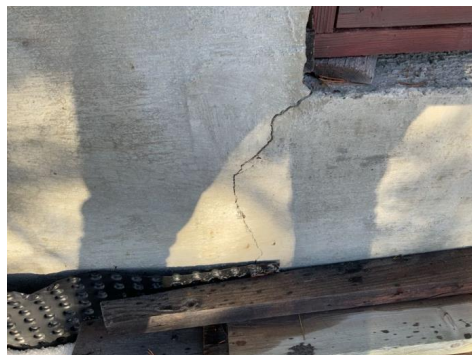
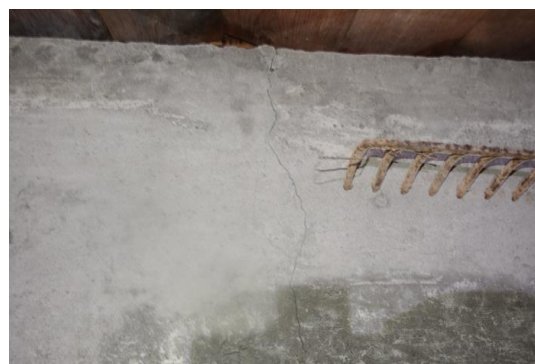
#### Vurdering av avvik:

- Det er registrert skråriss som er symptom på setninger.

- Lokal utbedring må utføres.

Normalt videre vedlikehold, samt holde tilsyn med riss vil være påregnelig
