Tilstandsrapport

Fritidsbolig

Bøveien 640, 8470 BØ I VESTERÅLEN

Rapportdato: 06.05.2024

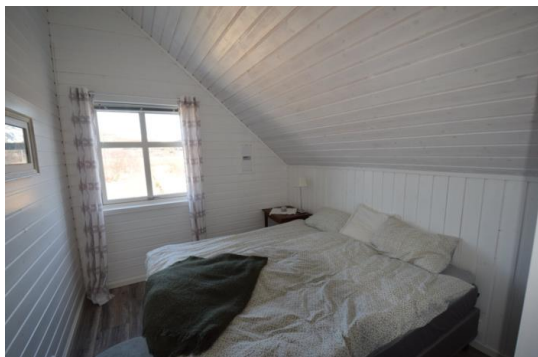
Soverom på loft.

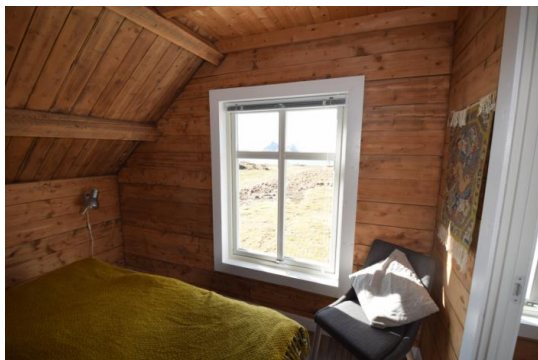
Soverom på loft.

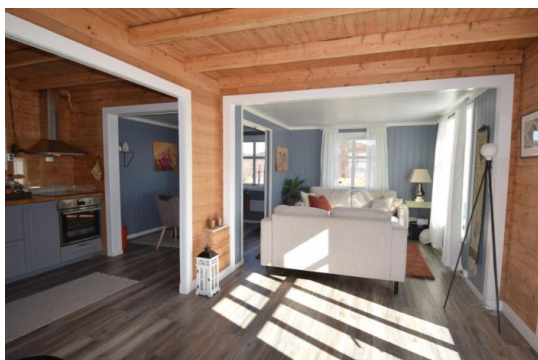
Del av stue

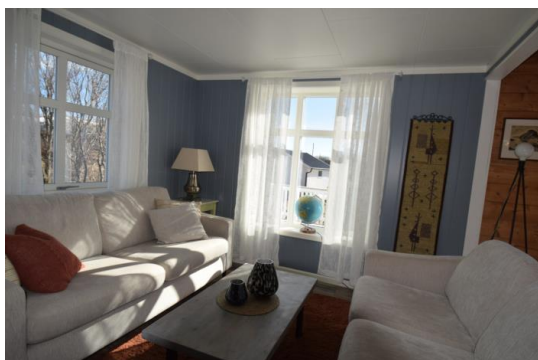
Del av stue.

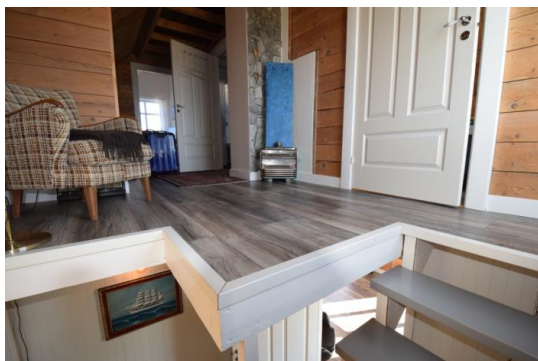
Det mangler også rekkverk fra trapp til vegg på loft.

- Rekkverk må monteres for å lukke avviket.

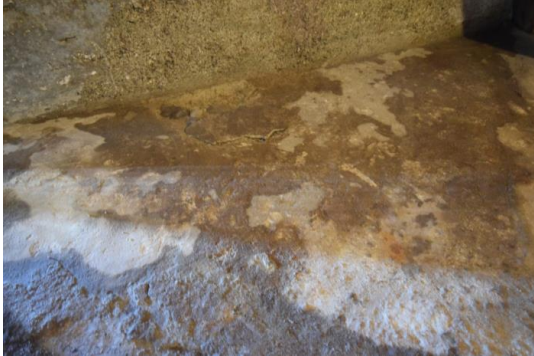
En del fukt konstatert i uinnredet kjeller.

Fukt i kjeller.

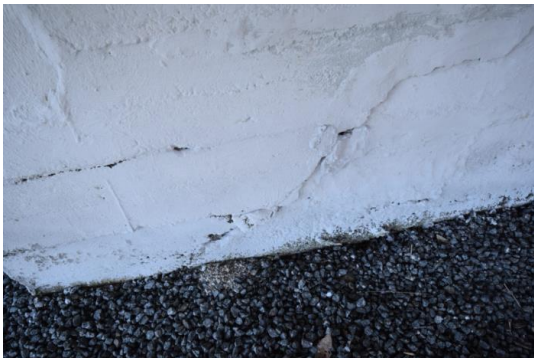
En del sprekk og riss.

Sprekker og riss kan utbedres.
