# Mesterfjellveien 64

# Egenerklærings skjema

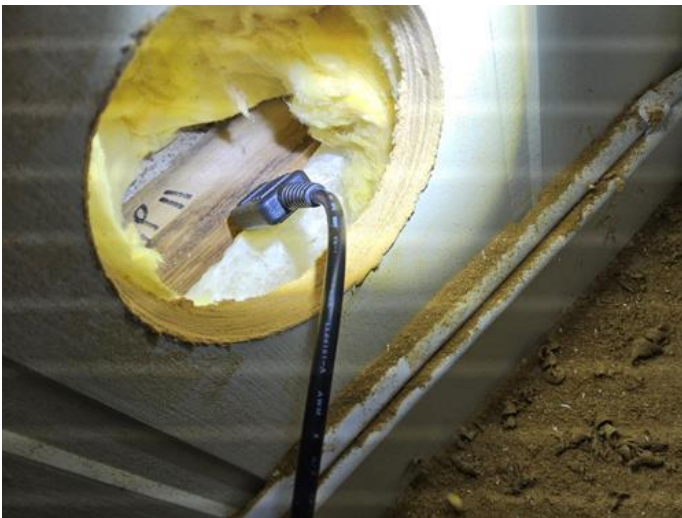
TG 3	Konstruksjoner (tilfarergulv, himling og vegger).	<p>Det er foretatt hulltaking og utført fuktmåling med pigg i treverk med egnet instrument (Protimeter MMS), i utlektet kjellevegg. Det ble registrert forhøyede fuktverdier. Målingen gir kun et øyeblikksbilde av forholdene og kan endre seg med årstider, fukt- og temperaturforhold. Målingene viser vektprosent over på 25%. Det ble i tillegg konstatert symptomer på fuktskader i konstruksjonen. Dette indikerer utettheter/funksjonssvikt. Årsak må avklares og tiltak bør vurderes.</p> <p>Det ble også observert råte i bunnsvill ved luke for hovedstoppekran. Sjablongmessig prisanslag: kr 100 000 - 300 000</p>

Konstruksjoner (tilfargerulv, himling og vegger). - [Symptomer på fuktskade i utlekket kjellervegg.]

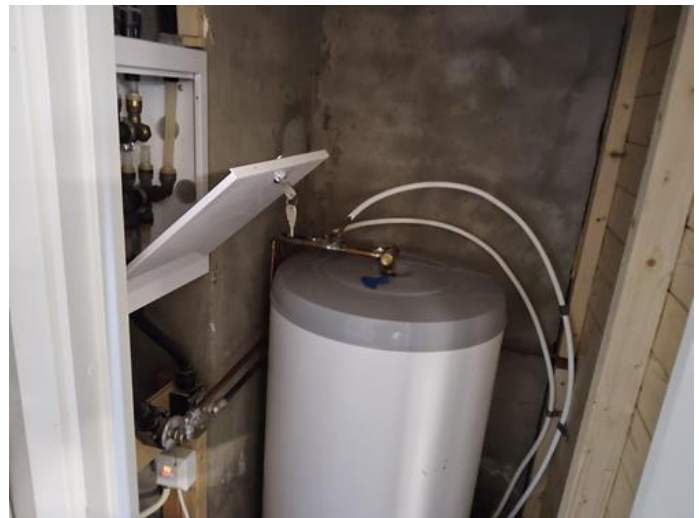
Tekniske anlegg, VVS anlegg (Sjekkpunkter utover det som er inkludert i andre rom) - [VVB og vannskap]

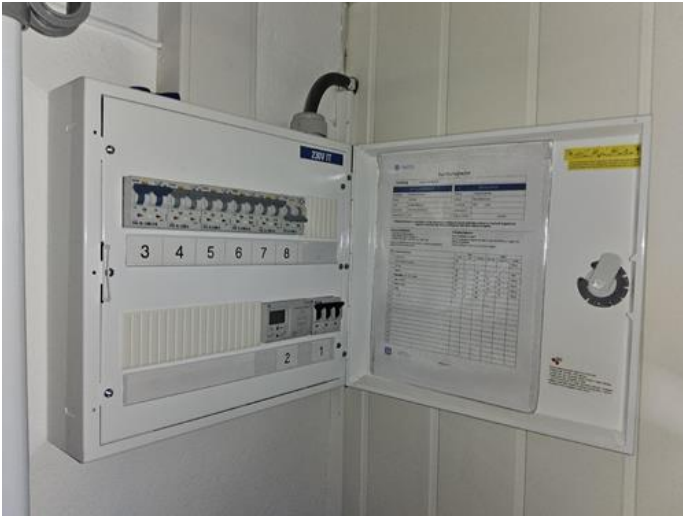
Elektrisk anlegg - [Sikringskap kjeller]

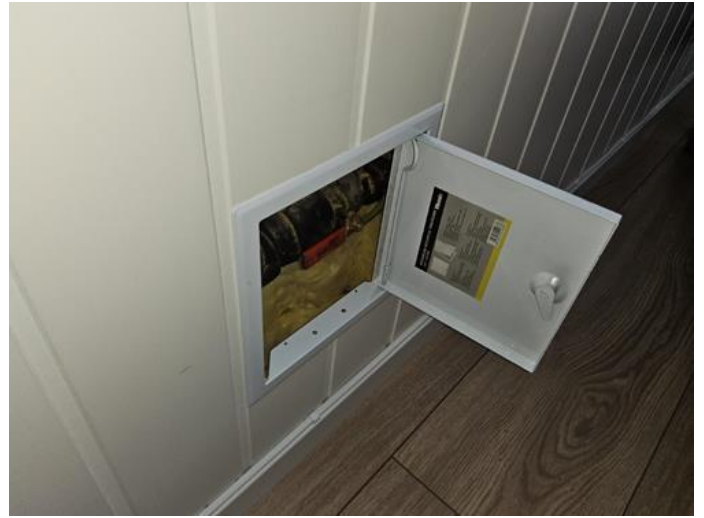
Tekniske anlegg, VVS anlegg (Sjekkpunkter utover det som er inkludert i andre rom) - [Hovedstoppekran]

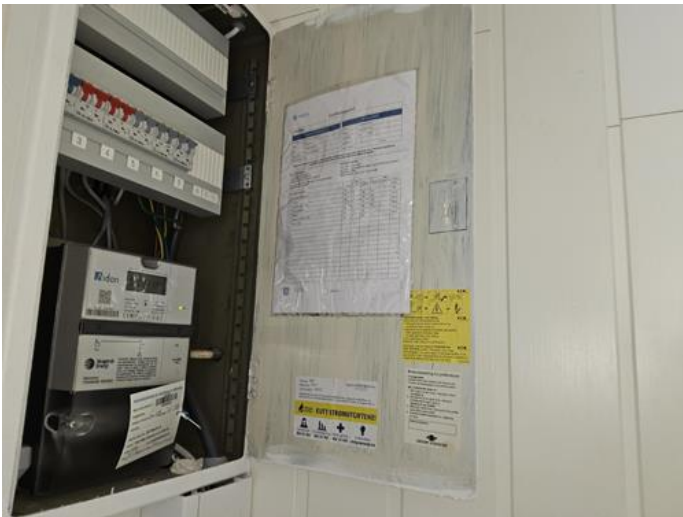
Elektrisk anlegg - [Sikringskap 2. etg.]

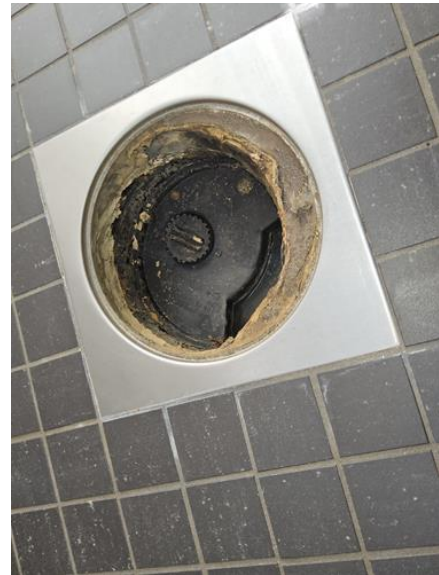
Avløpsrør (ink. sluk) - [Sluk bad 2. etg]
