# Tilstandsrapport

Fritidsbolig

Holmhaugvegen 210, 6644 BÆVERFJORD

Befaringsdato: 10.05.2024

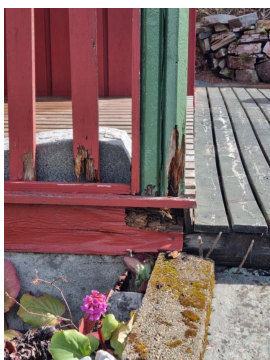
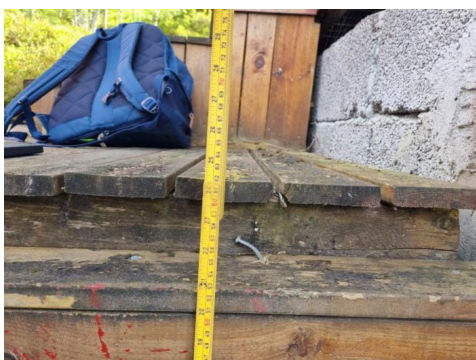
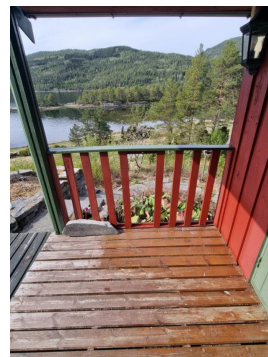
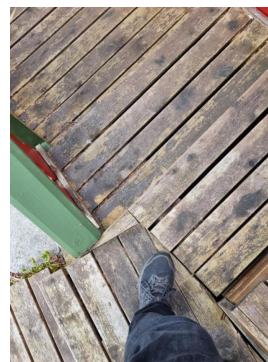
- Åpninger i rekkverk er ikke i henhold til krav i dagens forskrifter.
- Det er ikke montert rekkverk.
- Det er påvist fukt/råteskader i konstruksjonen.
- Rekkverket er for lavt i forhold til dagens krav til rekkverkshøyder.

- Det er ikke krav om utbedring av rekkverkshøyde opp til dagens forskriftskrav.
- Det er ikke krav om utbedring av åpninger i rekkverk til dagens forskriftskrav.
- Råteskadede konstruksjoner må skiftes ut.
- Rekkverk må monteres for å lukke avviket.

Kostnadsestimat: 10 000 - 50 000

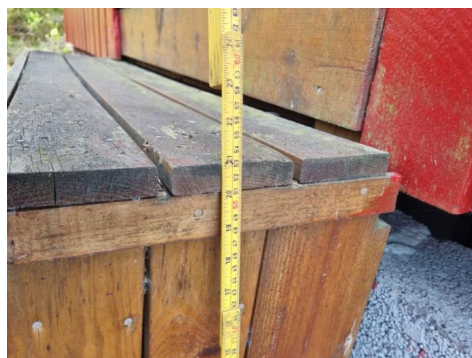
## ! TG 3 Utvendige trapper

Utvendig trapper i impregnert treverk.

### Vurdering av avvik:

- Rekkverk må monteres for å lukke avviket.

Kostnadsestimat: Under 10 000

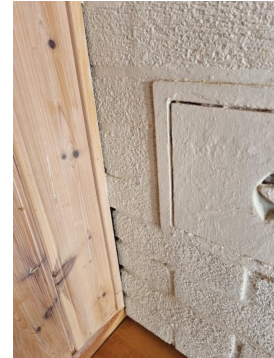
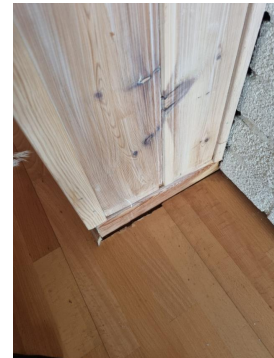
### Vurdering av avvik:

- Det anbefales å montere ildfast plate under luker på pipe.
- Det må foretas tiltak for å lukke avviket.

**Kostnadsestimat: Under 10 000**

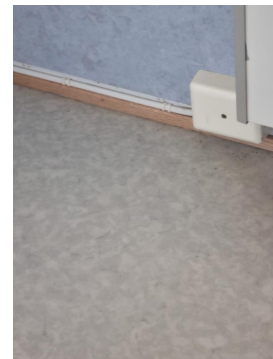
- Det er påvist mangelfull/feil utførelse rundt rørgjennomføringer e.l. som gir fare for fukt i konstruksjonen i våtsone.
- Mer enn halvparten av forventet brukstid er passert på membranløsningen.
- Det er ikke tilfredsstillende membran/tettesjikt på våtrommet.

På våtrom defineres hele gulvet og 50 mm opp langs veggen som våtsone. Løsning/utførelse rundt rørgjennomføringer i gulv for toalett og servant er mangelfulle og gir fare for fukt i konstruksjonen. Utenfor dusjområdet mangler oppbrett på gulvbelegg og det er festet listverk og kabler i overgangen mellom gulv og vegg, hvor det burde vært oppbrett av gulvbelegg uten perforeringer.

- Det må foretas utbedring for å unngå fuktskader i konstruksjonen.
- Det må etableres tilfredsstillende tettesjikt/membran på våtrommet.
- Løsningen/utførelsen rundt rørgjennomføringer gir fare for fukt inn i konstruksjoner.

Kostnadsestimat: 100 000 - 300 000

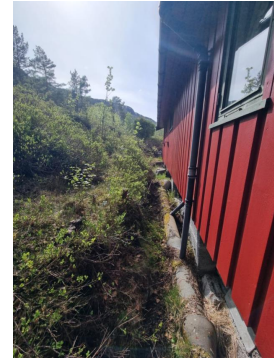
#### Vurdering av avvik:

Det er ikke behov for utbedringstiltak. Følg med ved store nedbørsmengder og snøsmelting at vann ikke graver rundt pilarer

**Kostnadsestimat: Ingen umiddelbar kostnad**
