# Norheimsvegen 97

Befaringsdato: 30.10.2024

# Tilstandsrapport

## ENE BOLIG

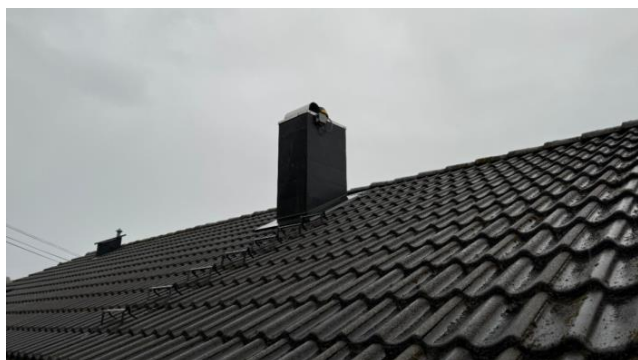
Over halvparten av den forventede levetiden er passert. Alder gjør det nødvendig å foreta jevnlig kontroll, ev. utskifting av aldersvekkende deler for å unngå lekkasjer. Ved omlegging/utskifting av takteking bør man også vurdere utskifting av tilhørende beslag, takrenner, vannbord og vindskier.

Bilde viser deler av taktekingen.

Viser til vurderinger og eventuelle anbefalte tiltak som er nevnt over.

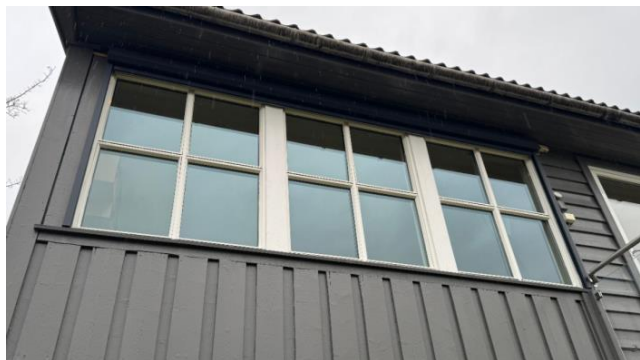
Bilde viser stuevindu med god tilstand.
