| Adresse | Tåråfjellvegen 135 | | |
| Postnr. | 3677 | Sted | NOTODDEN |

# Tilstandsrapport

Risikovurdering for Anticimex boligselgerforsikring

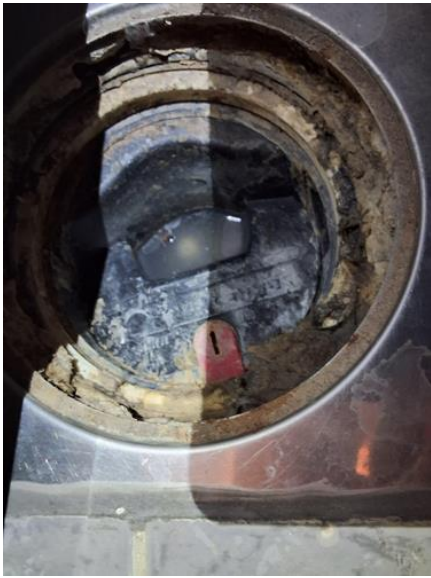
Våtrom - [Hovedsluk på badet]

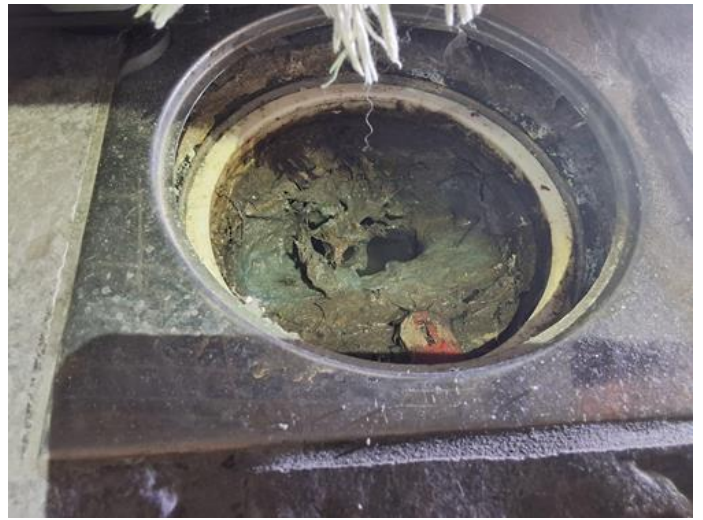
Våtrom - [Sluk på vaskerom]

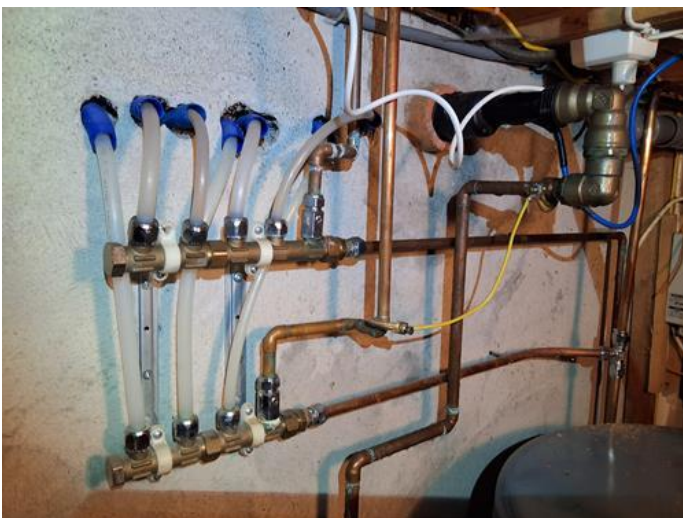
| | Vannrør (Sjekkpunkter utover det som er inkludert i andre rom) | Deler av vannrør av kobber i boligen er vurdert til å ha en alder som tilsier at anbefalt brukstid er passert. På bakgrunn av alderen er det grunn til å varsle om risiko for skjulte avvik, svekket funksjon, usikker restlevetid eller lignende forhold som utvikles over tid.<br><br>Det observeres kondens på vannledning og stoppekraner i kjeller. Tiltak ved isolering av rør kan være et alternativ. |

Vannrør (Sjekkpunkter utover det som er inkludert i andre rom) - [Røroppkobling på vegg i kjeller]

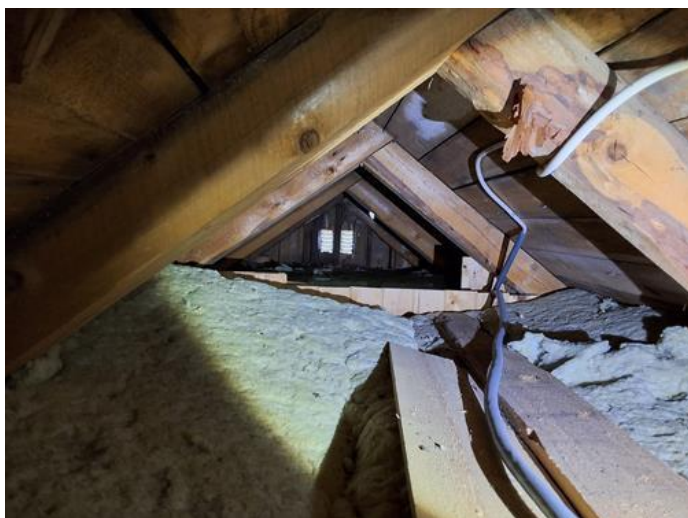
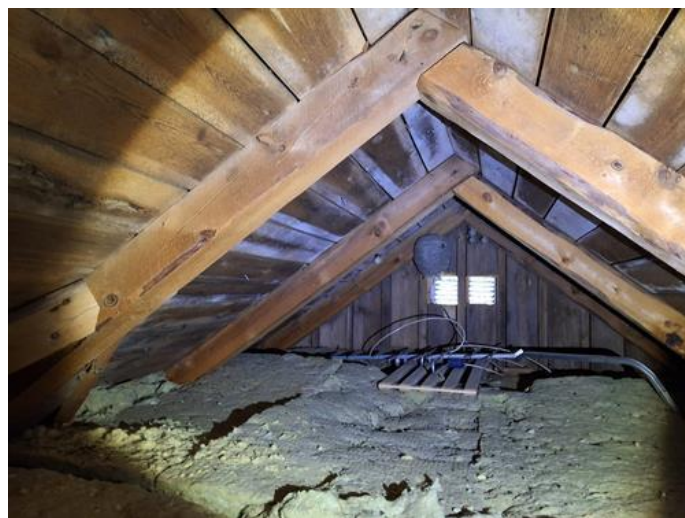
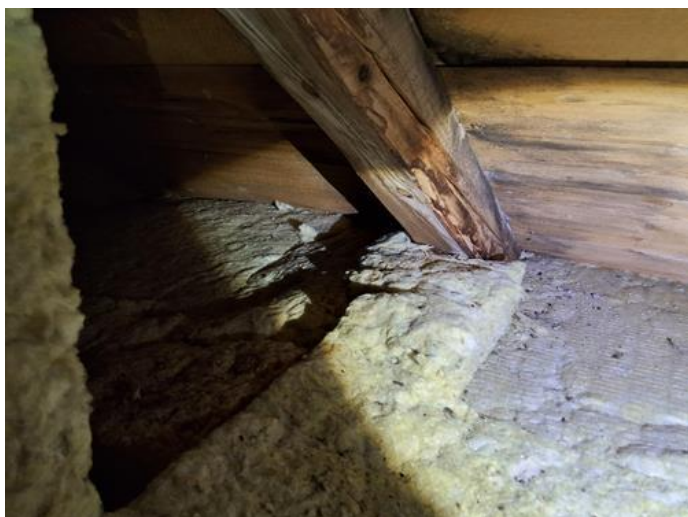
Det observeres fuktmerker og svertesopp på undertaket og taksperrer, en del av dette er vurdert til å stamme fra tidligere tider.

Kaldtloftets tilstand sett i sammenheng med alder på yttertaket tilsier at oppfølging med jevnlig ettersyn anbefales slik at tiltak kan iverksettes ved behov. TG2 er satt for å belyse skaderisikoen som følge av alder og observert tilstand.

Loft - uinnredet / råloft - [Loft gammel del]

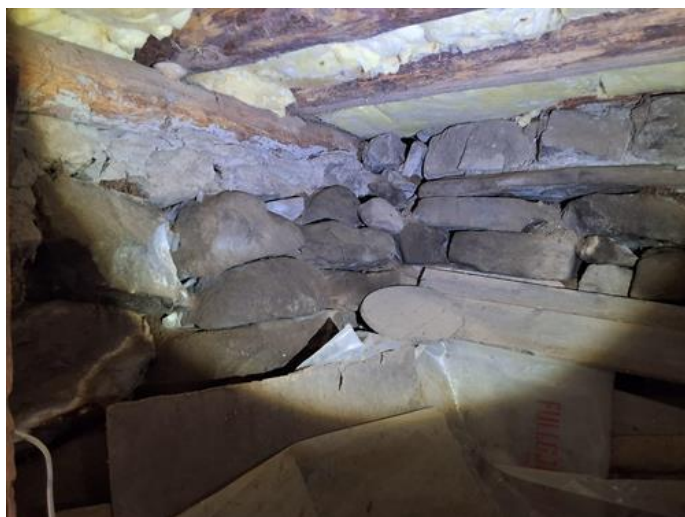
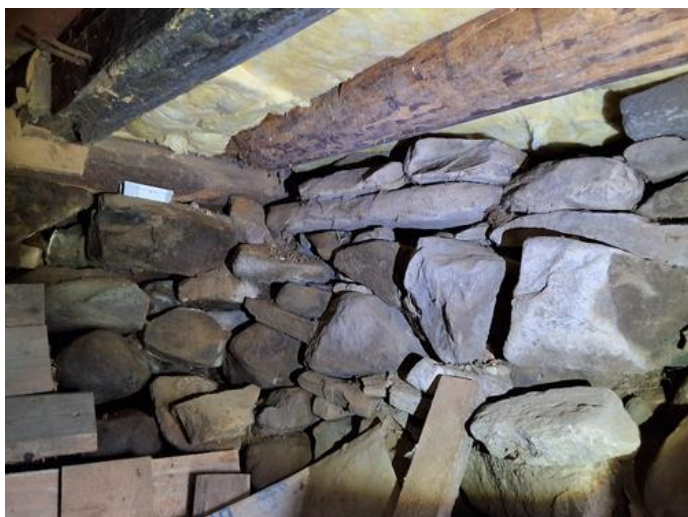
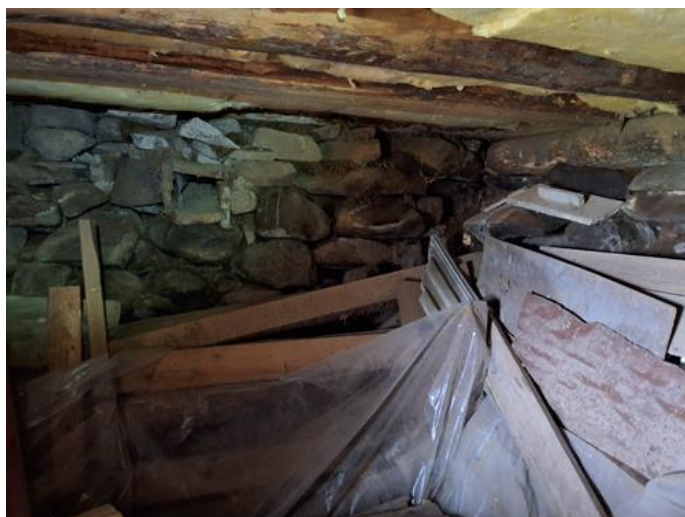
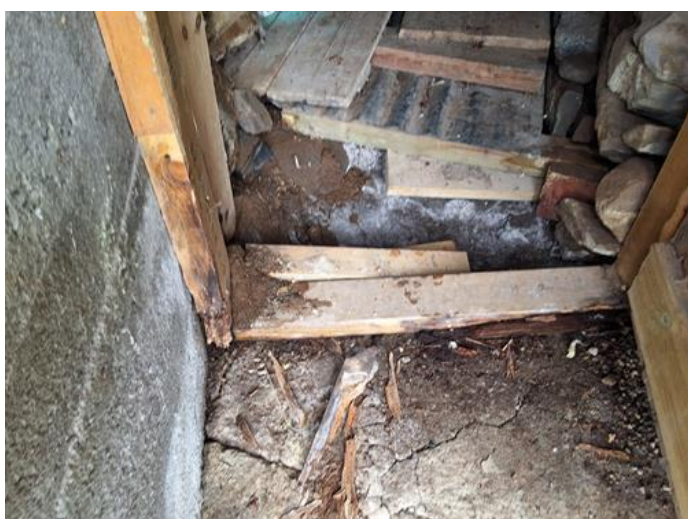
Det er utført fuktmåling med pigg i treverk med egnet instrument (Protimeter MMS), i bjelker i kjeller. Det ble registrert forhøyede fuktverdier. Målingen gir kun et øyeblikksbilde av forholdene og kan endre seg med årstider, fukt- og temperaturforhold. Målingene viser vektprosent over 20.  
Fare for skjulte skader i konstruksjonene.

I tillegg er det spor etter treskadeinnspekt i bjelker med boremel og små hull, sannsynligvis stripet borebille, omfang er ikke kjent.

Det er ikke tilstrekkelig fuktsperre(plast) mot grunn, lufting er vurdert til å være mangelfull.  
Det er råteskader på vegg og dør inn til krypkjeller.

*Krypekjeller - [Krypkjeller eldste del]*

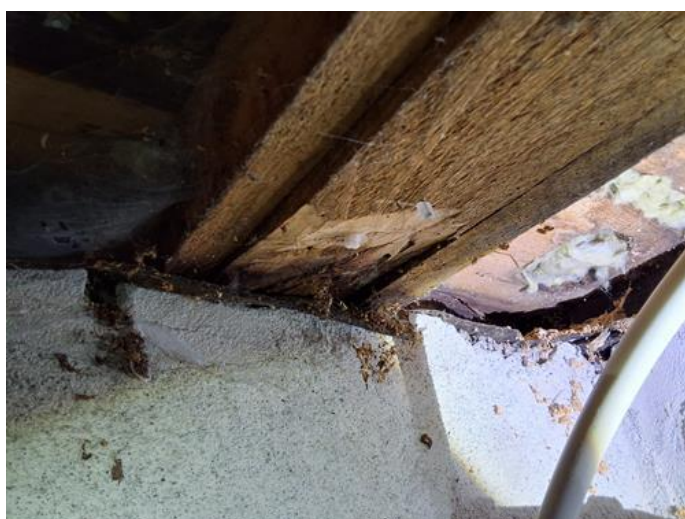
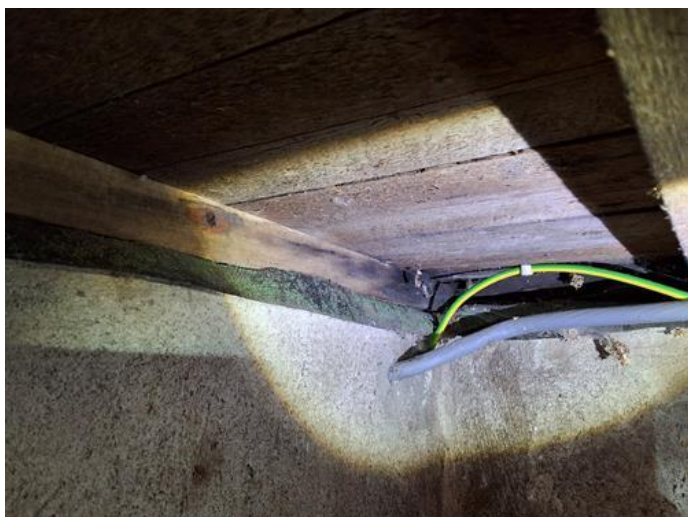
| | TG 2 | Helhetsvurdering | <p>Det merkes noe råtedannelse i bunnsviller, bjelker og stubbloft. Dette merkes mest mot nord (over vegg med tekniske instalasjoner)<br/>Fare for skjulte skader i konstruksjonene.</p> <p>Det er noe fuktopptrekk og fuktmerker på kjellergulvet og vegger, noe av dette kommer av kondens fra vannrør.</p> <p>Det er utført fuktmåling med pigg i treverk med egnet instrument (Protimeter MMS), i bunnsviller og bjelker i kjeller. Det ble registrert forhøyede fuktverdier. Målingen gir kun et øyeblikksbilde av forholdene og kan endre seg med årstider, fukt- og temperaturforhold. Målingene viser vektprosent mellom 17 og 19.</p> <p>I tillegg er det spor etter treskadeinnspekt i bjelker og stubbloft med boremel og små hull, sannsynligvis stripet borebille, omfang er ikke kjent.</p> <p>Det er vurdert til å ikke være tilfredsillende lufting i kjeller.</p> <p>Tiltak for å redusere fuktighet anbefales.<br/>Det bør gjøres nærmere undersøkelser omkring råtedannelse for å kartlegge omfang, aktuelle tiltak og fremgangsmåte i kjeller.</p> |

*Rom under terreng (kjeller, underetasje, sokkeletasje) -  
[Fuktmerker og råtedannelse på bjelker/bunnsvill og  
stubbloft. ]*

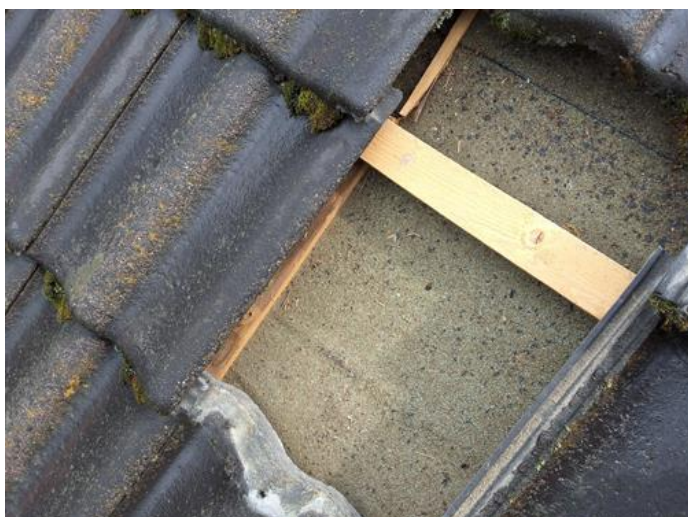
| TG 2 | Helhetsvurdering | <p>Taktekkingen bærer noe preg av elde og slitasje. Det er ikke registrert lekkasjer, men oppfølging med jevnlig ettersyn anbefales slik at vedlikeholds- og eventuelle utbedringstiltak kan iverksettes ved behov. TG2 er satt for å belyse skaderisiko som følge av alder og observert tilstand.</p> <p>Det merkes stedvis råtedannelse i vindskier på gammel del, utbedring anbefales.</p> <p>Det observeres nedbøyninger og svanker i takoverflaten. Noe som tyder på undersimensjonering. Det er et eldre bygg og mindre dimesjoner var ikke uvanlig på byggetidspunktet og bør ses noe i den sammenheng.</p> <p>Ettersyn av takkonstruksjonen anbefales slik at tiltak kan iverksettes ved behov.</p> |

*Utvendig - [Undertak og lekter eldste del. ]*
