Bo-og trivselsreglement for Eikelund Sameie

Meglerfirma	Eiendomsmegleren Din Telemark AS	Oppdragsnr.	48240159		
Adresse	Eikelundvegen 1				
Postnr.	3800	Sted	BØ I TELEMARK		
Er det dødsbo?	<input type="checkbox"/> Nei <input checked="" type="checkbox"/> Ja	Avdødes navn	Gjermund Roheim		
Salg ved fullmakt?	<input checked="" type="checkbox"/> Nei <input type="checkbox"/> Ja	Navn hjemmelshaver			
Hvilket år kjøpte avdøde boligen?	2007	Hvor lenge har du bodd i boligen?	17 år	Har du bodd i boligen siste 12 mnd?	<input type="checkbox"/> Nei <input checked="" type="checkbox"/> Ja
I hvilket selskap har du (evt. sameiet/brl/aksjelaget) tegnet bygningsforsikring?	Forsikra av sameiet, felleskostnad.	Polise/avtalenr			
Selger 1 Fornavn	May	Etternavn	Britt Roheim Apeland		
Selger 2 Fornavn	Dag	Etternavn	Gjermund Roheim

Eikelundvegen 1

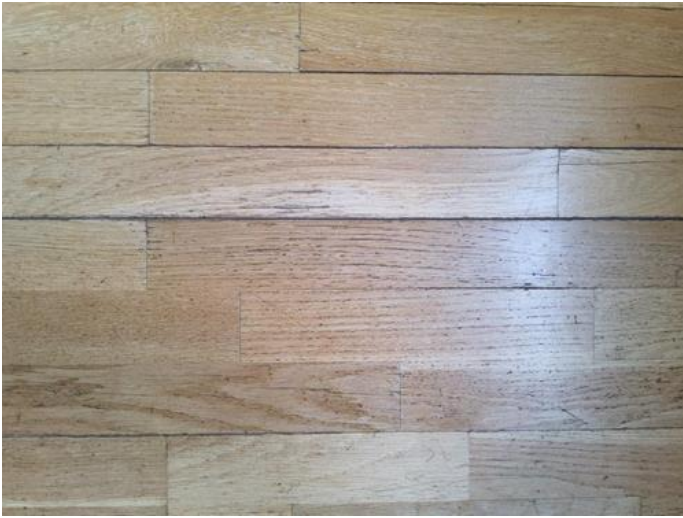
TG 2	Overflater gulv	Gulvflater har slitasjer og skjolder. Fuktskader i parkett ved terrassedør. Det ble foretatt overflatesøk med fuktindikasjonsinstrument. Det ble ikke registrert forhøyede fuktverdier på befaringstidspunktet. Tiltak anbefales.
--	------	-----------------	---

Øvrige rom [eksklusive spesialrom] - [Eksempel på fuktskadet parkett]

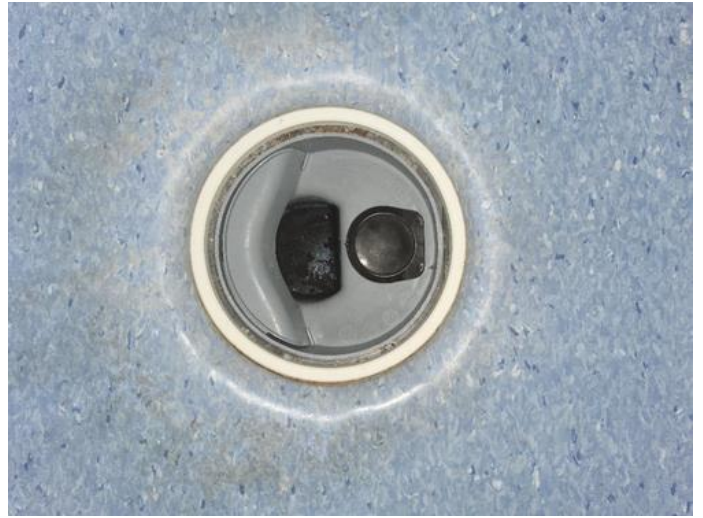
Avløpsrør (ink. sluk) - [Sluk dusjsonen bad]

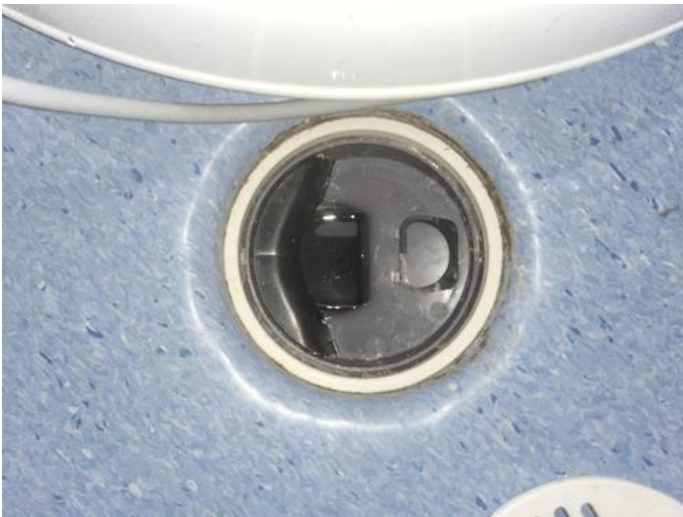
Avløpsrør (ink. sluk) - [Sluk ved varmtvannsbereder på bad]

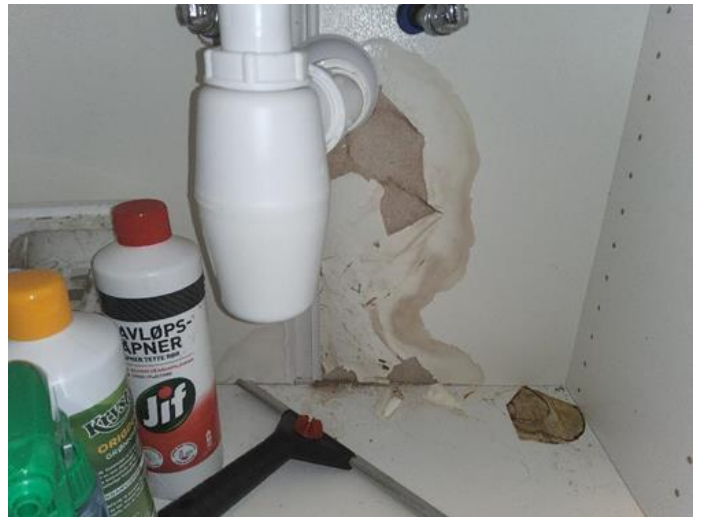
TG 2	
	Ventilasjon	Naturlig ventilasjon og ikke mekanisk avtrekk. Redusert luftutskiftning. Mekanisk avtrekk bør etableres.
	Sanitærutstyr / innredning	Innredning har slitasjer. Fuktskader i bakplate under servant. Ukjent årsak. Drenering fra innebygget sistene er ikke registrert. Eventuell fukt i konstruksjonen vil derfor kunne medføre skader over tid før det oppdages. Ytterligere undersøkelser og tiltak anbefales.
	Overflater vegger	Underkant plater mangler bunnliste og fugemasse i våtsoner. Kun montert inne i dusjsonen. Redusert levetid kan derfor ikke utelukkes. Misfarging/svertesopp påvist på fuger i dusjsonen. Sprekk i plateskjøt ved utslagsvask. Tiltak anbefales.

Membran, tettesjikt og overgang til sluk.	Utførelsen med hensyn til tettesjikt er uoversiktlig bak innredning, og det kan derfor ikke verifiseres at løsningen er fullgod og sikker mot lekkasjer. Det observeres fuktskader i innredning. Ytterligere undersøkelser bak plate i innredning og eventuelle tiltak anbefales.
	Fallforhold (gulv)	Nivåforskjell fra døråpning på topp overflate gulv og til hovedsluk bør være minimum 25 mm. Det er på tilfeldig sted målt til ca. 18 mm. Dette er vurdert til å ikke være tilfredsstillende mht lekkasjesikkerhet. Lokalfall i dusjsonen vurderes å være tilfredsstillende.
	Avløpsrør (ink. sluk)	Det er redusert avrenningshastighet i avløp fra servant. Rensing av avløpsrør anbefales.

Sanitærutstyr / innredning - [Eksempel på fuktskade i skap på bad]

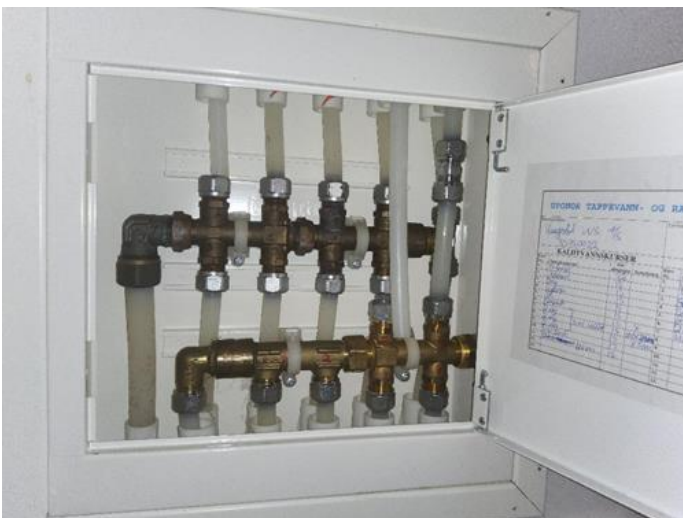
Tekniske anlegg, VVS anlegg (Sjekkpunkter utover det som er inkludert i andre rom) - [Fordelerskap for rør-i-rør system]

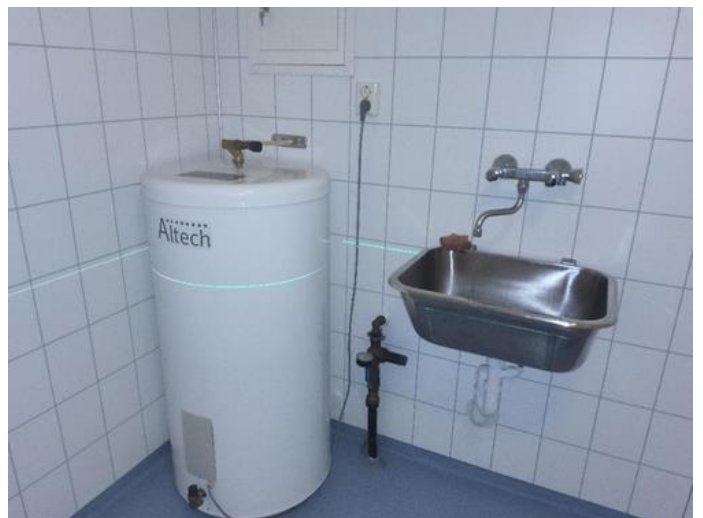
Tekniske anlegg, VVS anlegg (Sjekkpunkter utover det som er inkludert i andre rom) - [Varmtvannsbereder,

hovedstoppekran og utslagsvask plassert på bad]

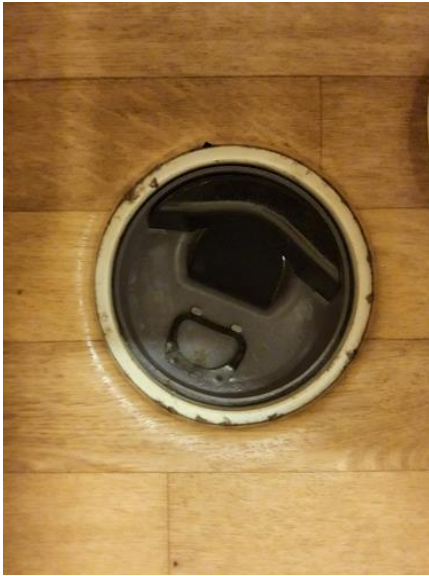
Toalettrom (Ikke våtrom) - [Sluk toalettrom]

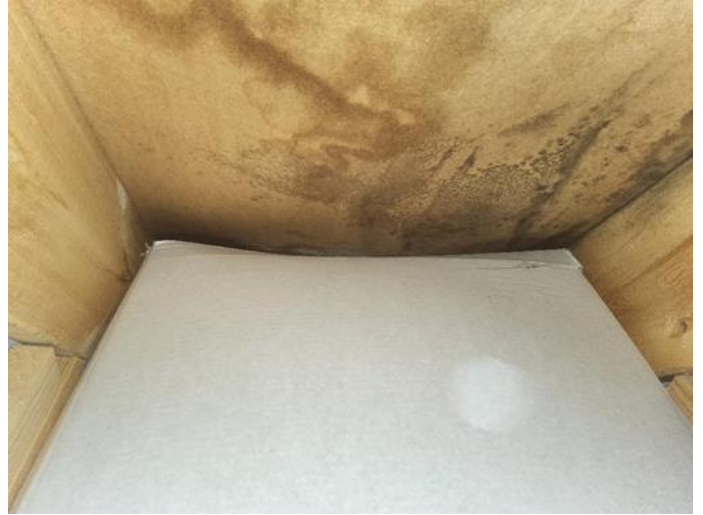
TG 2	Konstruksjon	Fuktskjolder observert på innvendig side i kott. Kan feks indikere utett yttertaktekking eller kondensproblematikk ifm lufting. Se også under punktet "Loft -uinnredet/råloft". Tiltak for å stoppe fukt inn i konstruksjonen bør påregnes.
---	--------------	---

Loft - uinnredet / råloft - [Eksempel på fuktskjolder i taket i kott]

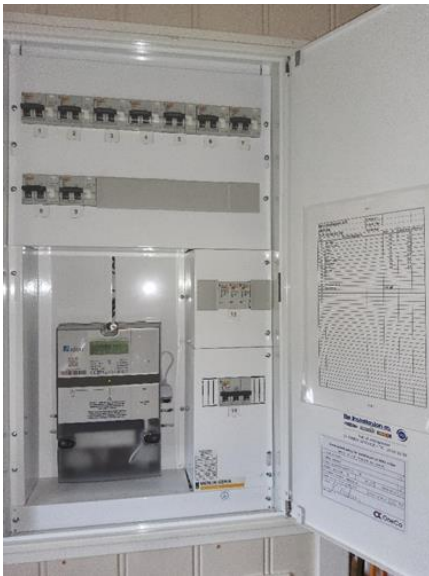
Elektrisk anlegg - [Sikringsskap og kursfortegnelse]

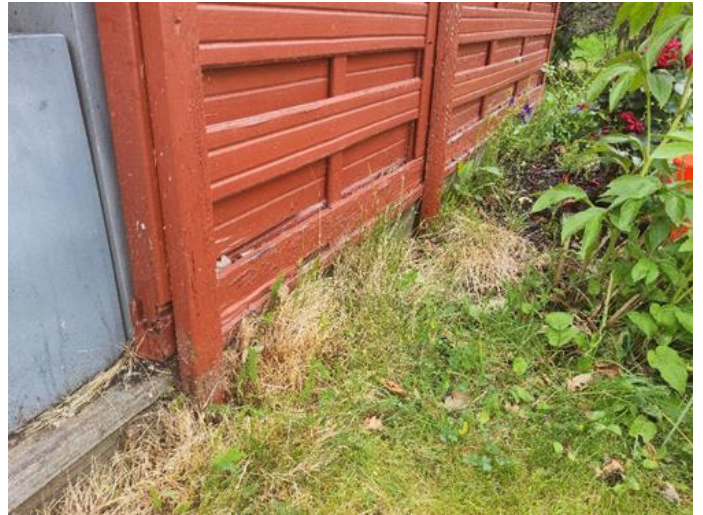
TG 2	Platting	Overflater har slitasjer. Stedvise råteskader. Treverk har kontakt med gress/jordmasser. Noe som vil forkorte treverkets levetid. Tiltak bør påregnes.
---	----------	--

Terrasser / platting på terreng - [Eksempel på slitasje og råteskader på terrasseplatting]

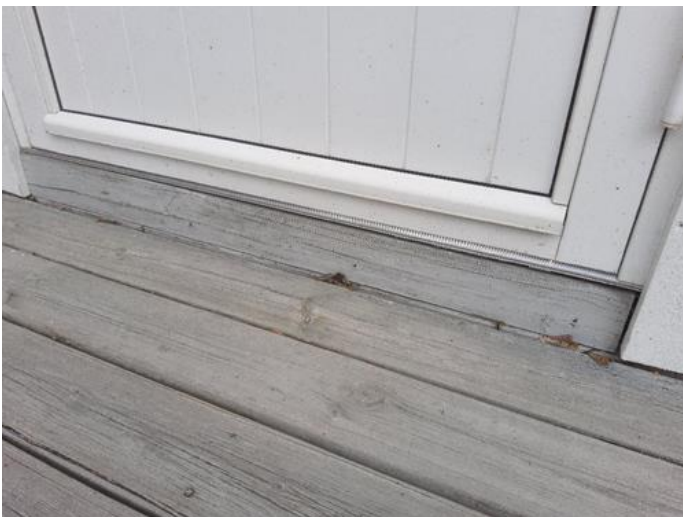
TG 2	Dører	Terrassedør mangler terskelbeslag. Risiko for fukt i konstruksjonen. Tiltak anbefales.
---	-------	--

*Dører og vinduer - [Manglende terskelbeslag på
terrassedør]*
