# Tilstandsrapport

Enebolig

Bitterstadveien 60, 8450 STOKMARKNES

Befaringsdato: 22.05.2024

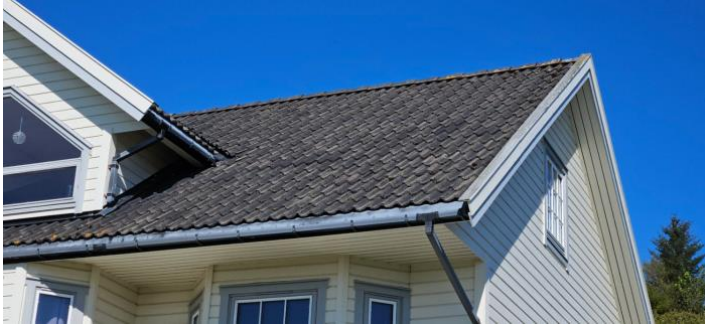
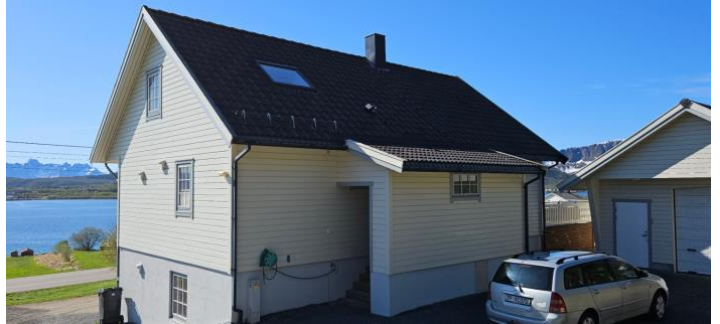
## TG 1 Veggkonstruksjon

Veggene har bindingsverkskonstruksjon fra byggeåret, med liggende utvendig bordkledning.

### Vurdering av avvik:

- Karmene i vinduer er slitte og det er sprekker i trevirket.

Ingen umiddelbare tiltak er nødvendig, men det må påregnes at noen av vinduene må skiftes ut i løpet av nær fremtid.

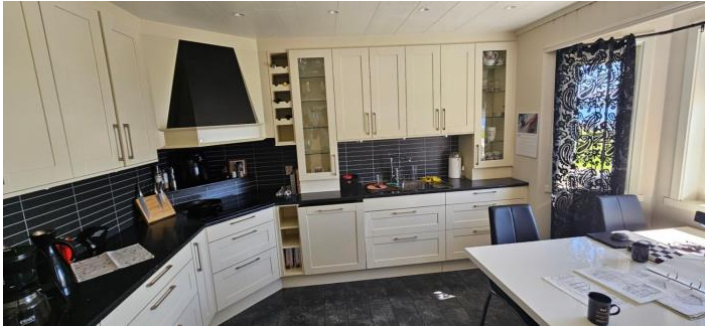
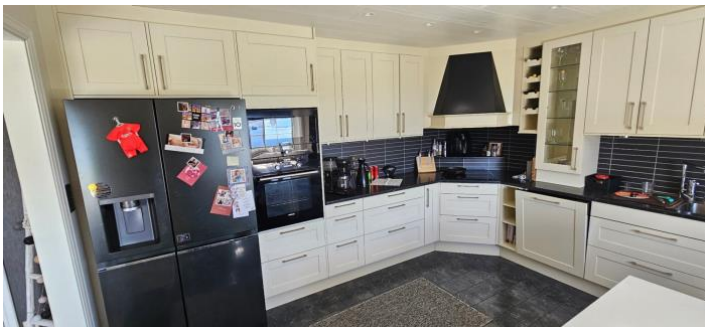
## ETASJE > KJØKKEN

### TG 1 Avtrekk

- Det er ikke behov for utbedringstiltak siden anlegget fungerer i dag, men ut ifra alder kan skader plutselig oppstå på eldre anlegg.

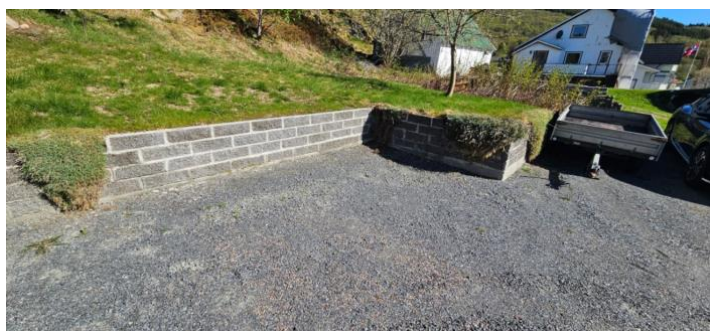
### TG 1 Forstøtningsmurer

Forstøtningsmurer er av lettklinkerblokker.
