## **Sigrid Undsets vei 15**

# Tilstandsrapport

Sigrid Undsets vei 15, 1619 FREDRIKSTAD

Befaringsdato: 04.11.2025

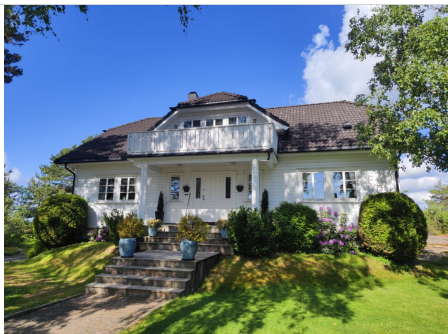
## ENE BOLIG

Huset er stort sett originalt både utvendig og innvendig. Noe svart/sopp i overgang tak/vegg i kjølerom, her kan det være noe skader i konstruksjon. Trapp/platting ved inngang og treplatting utenfor vaskerom mangler rekkverk, dette skal ordnes med å heve terrenget før salg. Ellers fant jeg ingen store mangler under befaringen. Graderinger i rapporten er stort sett normal slitasje ut fra alder.
