Tilstandsrapport

Risikovurdering for Anticimex boligselgerforsikring

Nordbygdavegen 255
3825 LUNDE
Gnr./Bnr.: 84/16
Nome kommune

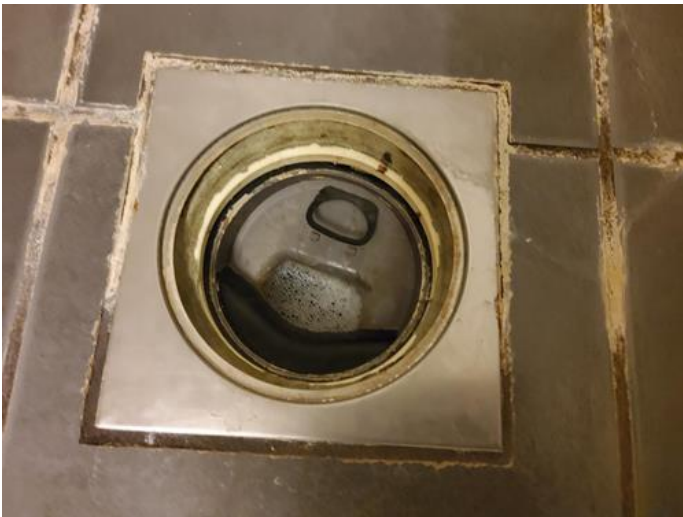
Det foreligger lite informasjon om våtrommet generelt og utførelsen bærer preg av egeninnsats, med den risiko dette innebærer. Rommet bærer noe preg av slitasje. Det registreres blant annet misfarging/soppdannelser i flisfuger. Sprukkede fliser i dusj. Membran synes å ikke være klemt med klemring i sluk. Rommets lekkasjesikkerhet kan ikke verifiseres.

Kommentar - [Sluk bad]

Tiltak bør påregnes.

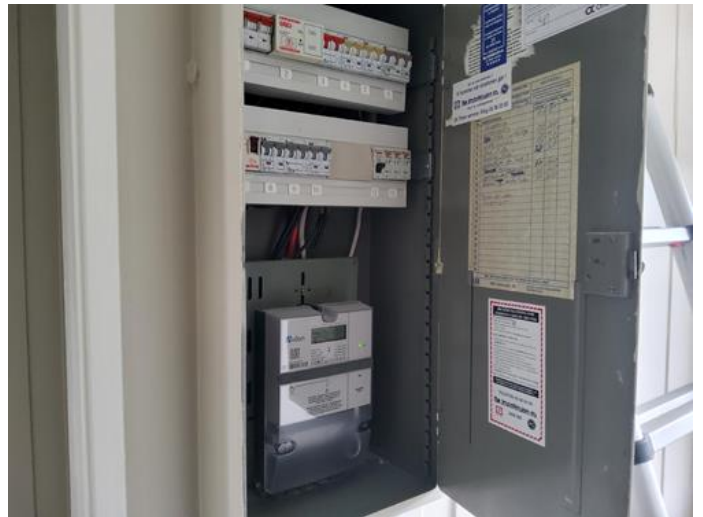
Elektrisk anlegg - [Sikringskap loftetasje]

Det foreligger samsvarserklæring på det elektriske anlegget og det er ikke registrert avvik. Det gjøres oppmerksom på at vurderingen er gjort av en ufaglært, og må sees i den sammenheng. På et generelt grunnlag anbefales det alltid å få utført en utvidet el-kontroll av boligen.
