# Tilstandsrapport

Fritidsbolig

Sessbøgrenda 25, 6622 ÅLVUNDFJORD

Befaringsdato: 14.01.2026

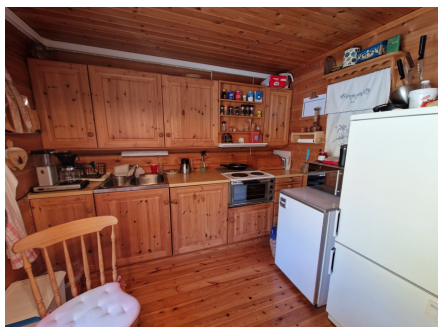
#### Vurdering av avvik:

- Det er påregnelig med utskiftning/utbedringer av kjøkkeninnredningen.
