# Tilstandsrapport

📍 Sessbøgrenda 25, 6622 ÅLVUNDFJORD

# gnr. 106, bnr. 7

Oppdragsnr.: 21110-1248

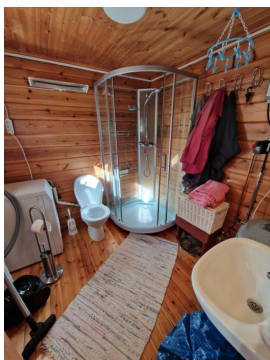
- Våtrommet må totalrenoveres. Alle forhold med tettesjikt, våtzone, sluk m.m. må dokumenteres.

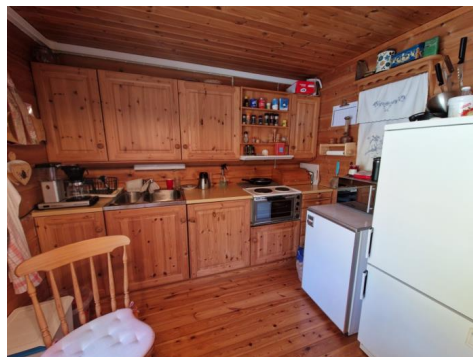
- Det er påregnelig med utskiftning/utbedringer av kjøkkeninnredningen.
