Eiendom: 16/21  
Adresse: Vatnarvegen 520  
Utskriftsdato: 22.05.2024  
Målestokk: 1:2000

# Tilstandsrapport

Hytta inneholder følgende  
Entre, bod, kjøkken, stue, toalettrom og tre soverom. I tillegg er det utvendig bod ved inngang og terrasse.

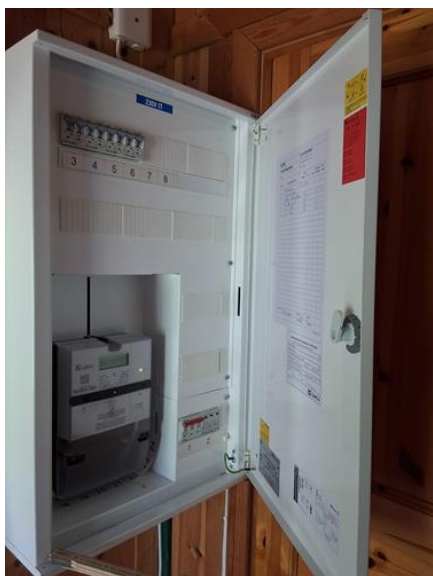
*Elektrisk anlegg - [Sikringskap på soverom ]*

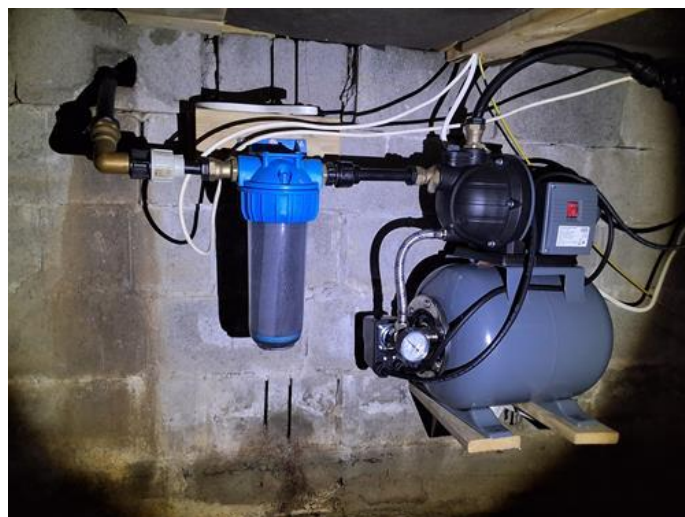
*Tekniske anlegg, VVS anlegg (Sjekkpunkter utover det som er inkludert i andre rom) - [Vannpumpe og rørapplegg i krypkjeller]*

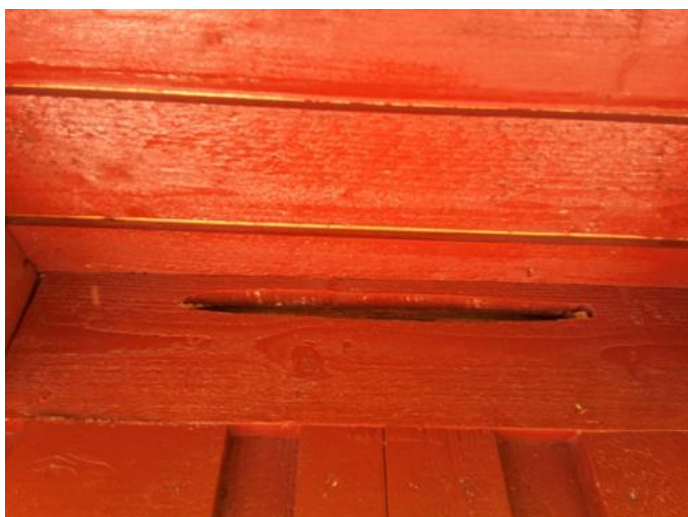
*Utvendig - [Luftespalte i sperrefyllinger i tilbygg. ]*

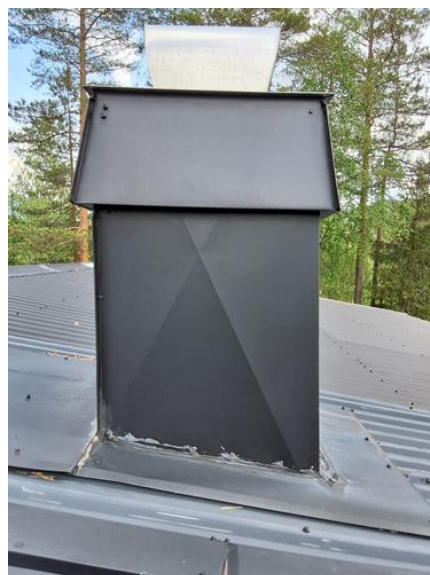
*Utvendig - [Pipe]*

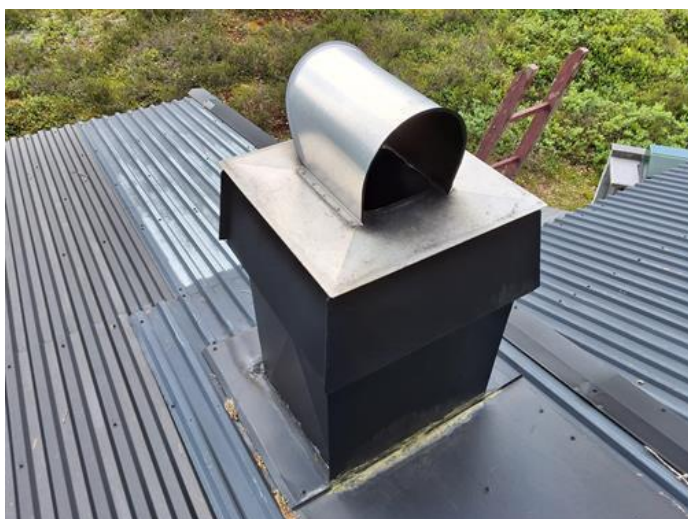
*Utvendig - [Pipe over tak]*

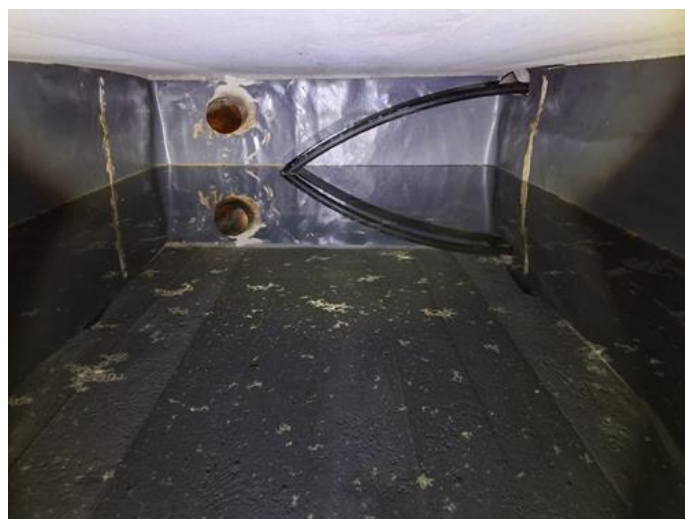
Treverk under luke til vannmagasin/sisterne under bod har tegn på råtedannele. Skjulte skader kan ikke utelukkes. Det ble på befaringen gjort målinger med egnet instrument (protimeter) og det ble ikke målt forhøyde verdier.

Årsaken er vurdert til å muligens være fuktighet fra vann i sistene, på befaringen var magasinet tappet ned, noe som blir gjort hver vinter.

*Innvendig - [Vannmagasin/sisterne under innvendig bod. Vannet blir tappet ut på høsten. ]*

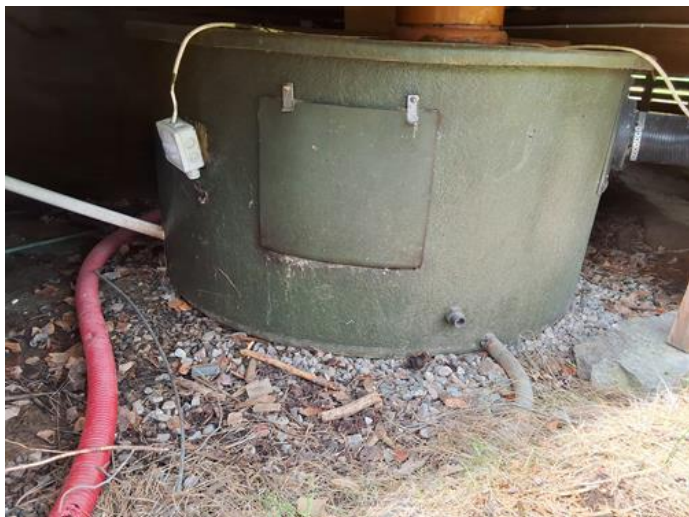
*Utvendig - [Snurredass]*

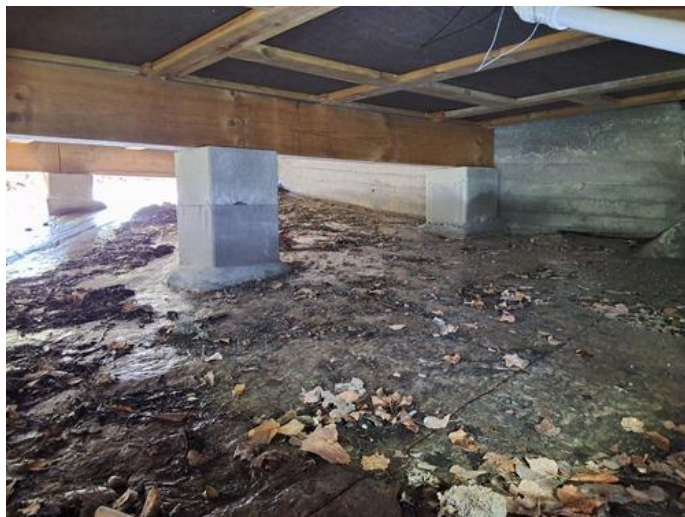
*Utvendig - [Fundamenter under tilbygg fra 2012]*

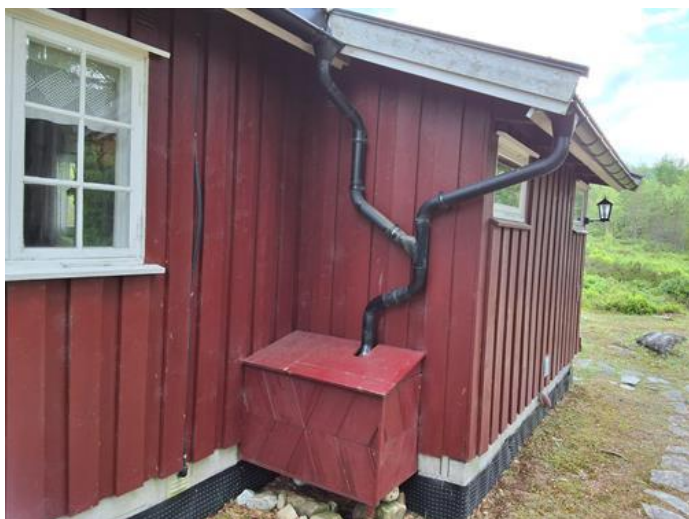
*Utvendig - [Takvann ført ned i filterløsning, før det ledes inn i vannmagasin. ]*

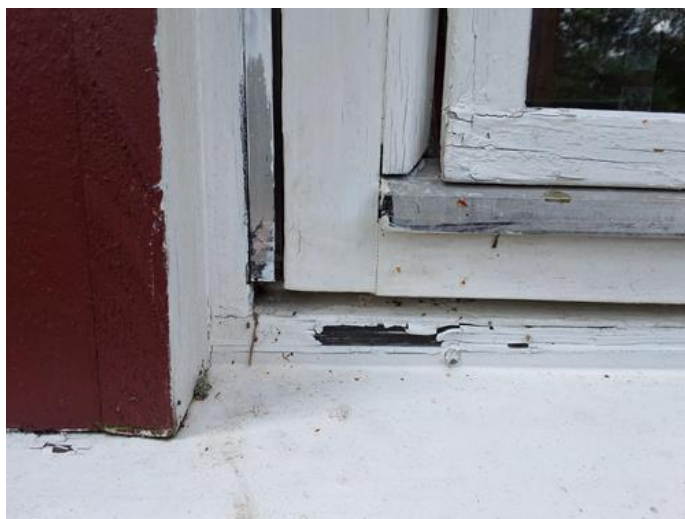
*Utvendig - [Slitasje på vinduer]*

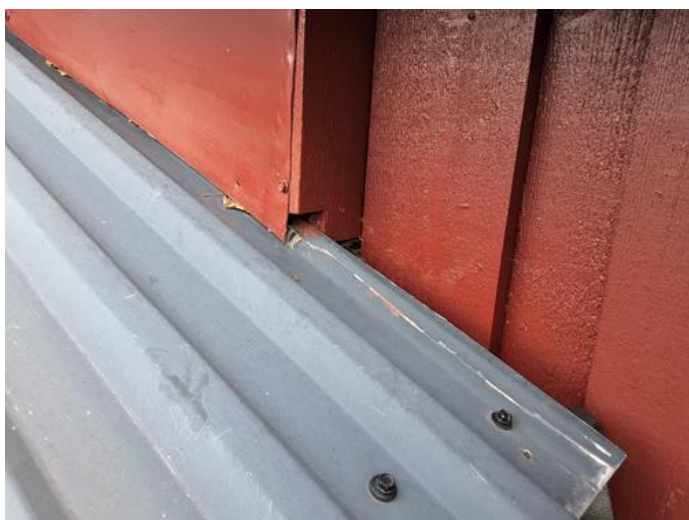
*Utvendig - [Overgang tak vegg gammel/ny del]*

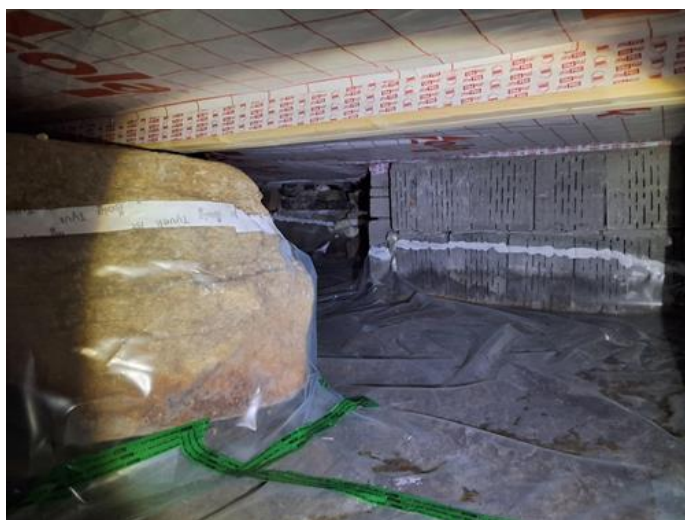
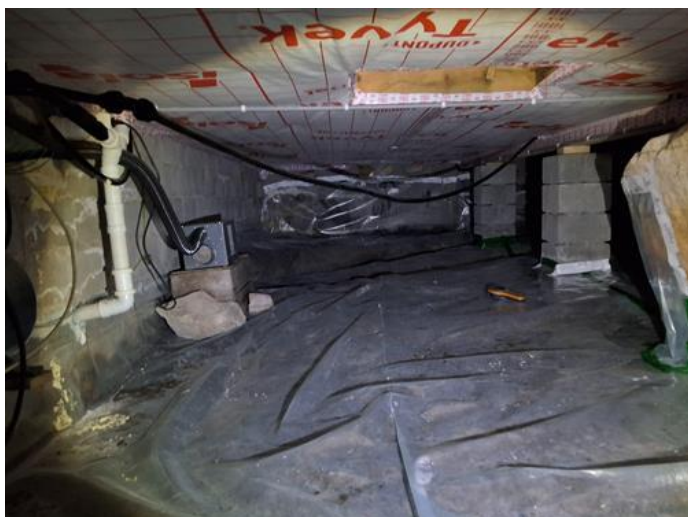
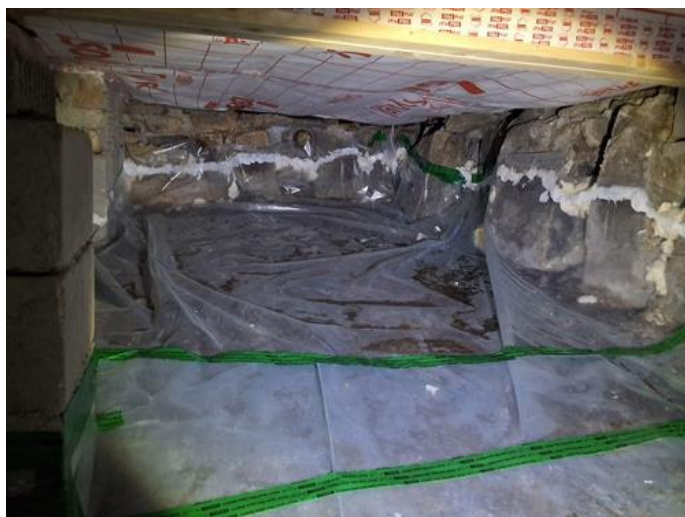
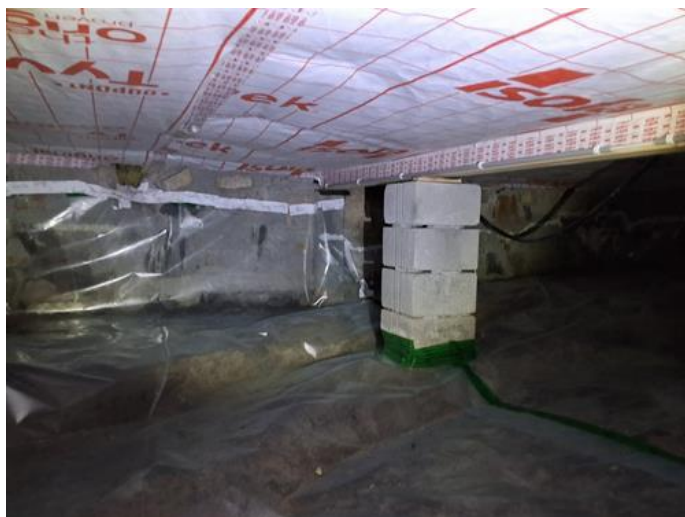
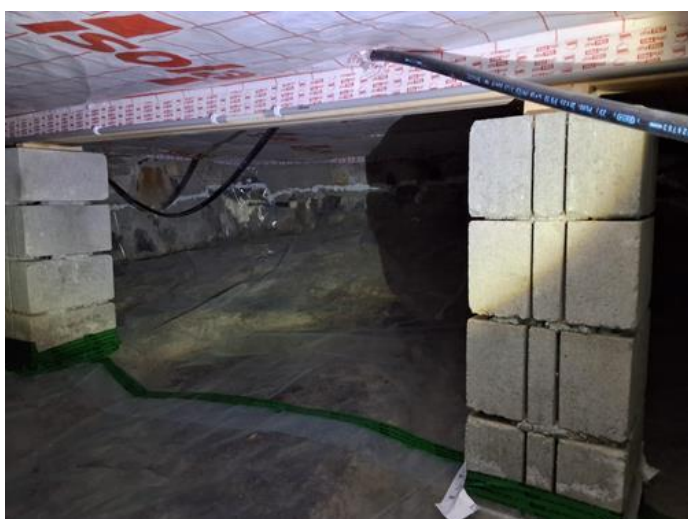
Det er krypekjeller i hyttas opprinnelige del. Adkomst er via luke i kjøkkengulvet.  
Synlige grunnmur og søylefundamenter, samt stor stein som fundament.  
Det er drager av treverk omtrent midt under hytta, denne bærer bjelkelag og deler av konstruksjon.  
Stubbloft er belagt med vinduk (tyvek).  
Grunnen består av fjell.  
Vann og avløpsrør samt vannpumpe er lagt opp i krypekjeller.  
Det er montert permanent avfuktersystem i krypekjeller.

Tidligere var det et stort fuktproblem i kjeller, som hadde ført til skader. Grunnet tiltakene virker nå problemene til å holdes under kontroll.

*Krypekjeller - [Krypkjeller ]*

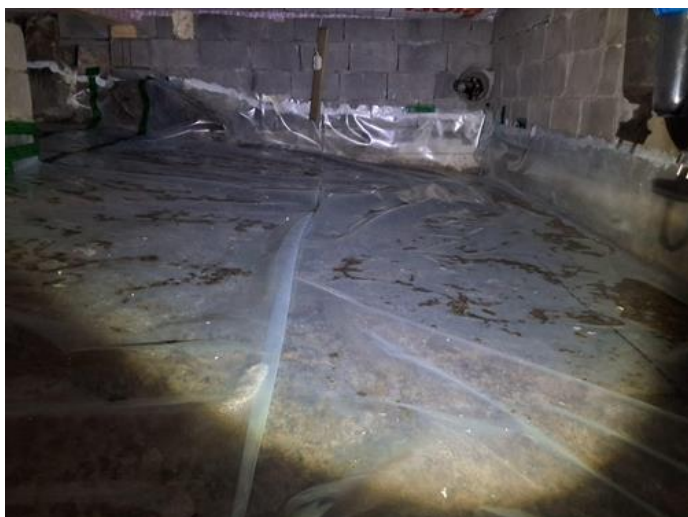
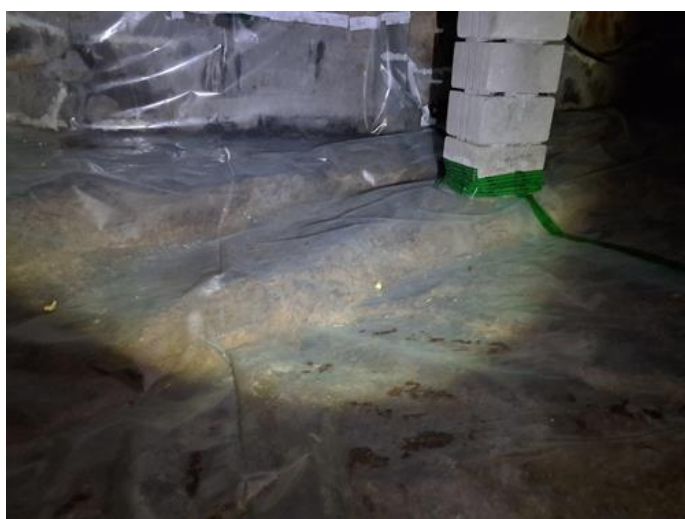
Det er lagt fuktsperre ned mot grunn, og tettet så godt det lar seg gjøre mot grunnmurer. Det er etablert et lite permanent avfukteranlegg i krypekjeller.

*Krypekjeller - [Plast på grunn i krypkjeller]*

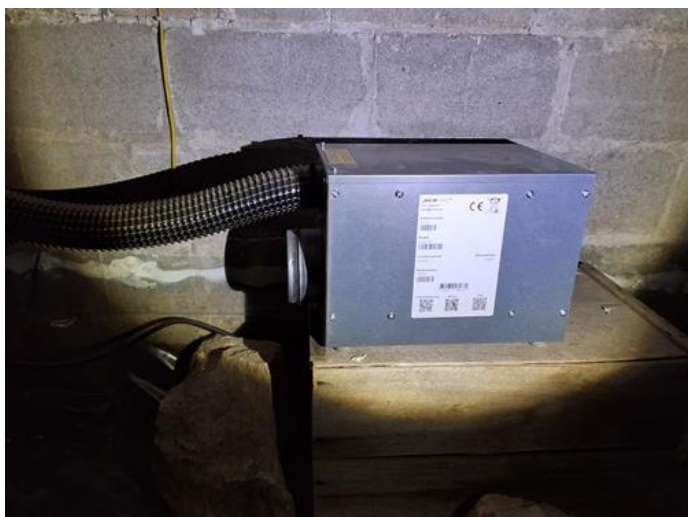
Krypekjeller - [Avfukter i krypkjeller]

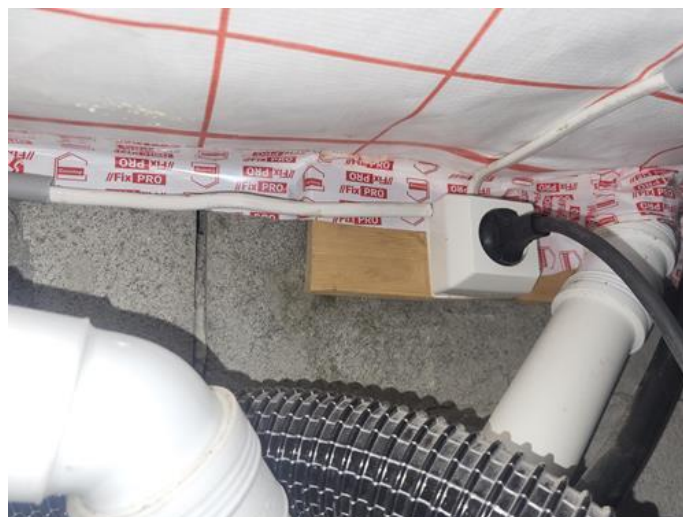
Elektrisk anlegg - [Stikkontakt til avfukter]

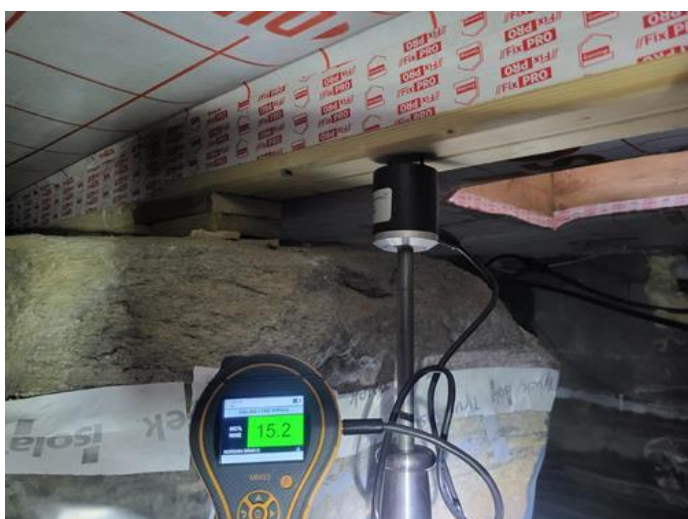
Det er gjort fuktmålinger i med pigg i treverk med egnet instrument (protimeter). Det ble ingensteder målt forhøyde verdier. (vektprosent under 16). Målingen gir kun et øyeblikksbilde av forholdene og kan endre seg med årstider, fukt- og temperaturforhold.

Krypekjeller - [Fuktmålinger i krypkjeller, verdier under 16 vektprosent.]

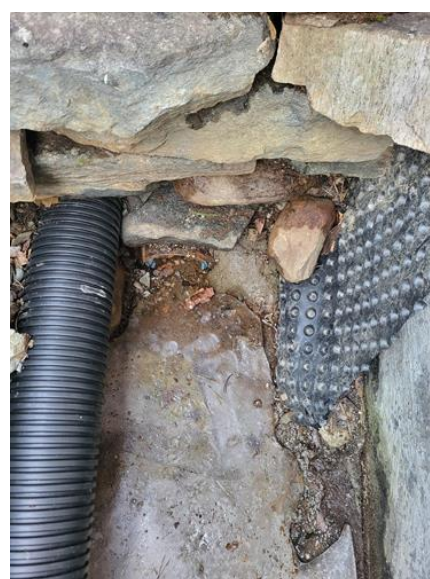
| | TG 2 | Helhetsvurdering | Skrånet tomt som gjør hytta utsatt for sigvann.<br><br>Selger har utbedret deler av drenringssystemet i 2024. Området ved inngang er gravd frem og her ligger rør synlig.<br>Det anbefales følge med på området.<br><br>Det er viktig å påse at overvann og takvann ledes vekk fra hytte. For å redusere fuktinnsig og fuktpress mot grunnmur og krypkjeller. |

Utvendig - [Utløp drenering ved inngang/terrasse]
