Tilstandsrapport

Enebolig

Nordmørsvegen 2412, 6622 ÅLVUNDFJORD

Befaringsdato: 10.06.2024

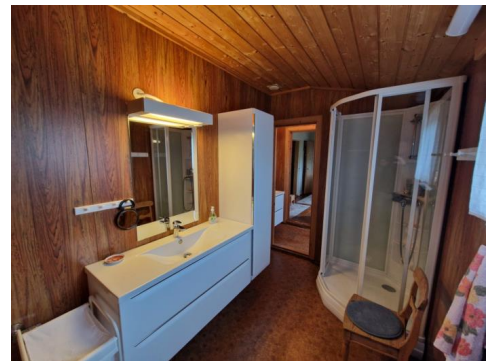
ETASJE > BAD

Vurdering av avvik:

- Våtrommet må totalrenoveres. Alle forhold med tettesjikt, våtsone, sluk m.m. må dokumenteres.

Kostnadsestimat: 100 000 - 300 000

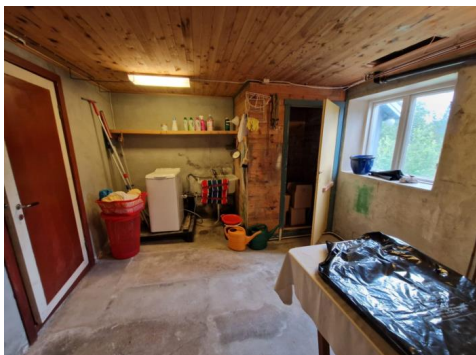
UNDERTASJE > VASKEROM

Vurdering av avvik:

Kostnadsestimat: 100 000 - 300 000

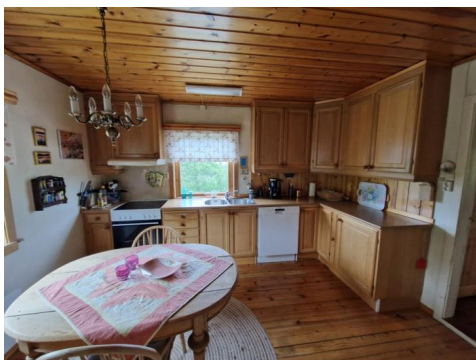
ETASJE > KJØKKEN

- Det er påvist skader på overflater/kjøkkeninnredning utover normal slitasjegrad.

Innredning sin funksjon er ikke forringet p.g.a slitasje og skader pr. nå. Men utbedring/ utskifting må påregnes innen rimelig tid.

Kostnadsestimat: Ingen umiddelbar kostnad
