Øvre Fritzøegate 18

Meglerfirma	Meglerhuset Leinæs AS	Oppdragsnr.	22240177		
Adresse	Øvre Fritzøegate 18				
Postnr.	3264	Sted	LARVIK		
Er det dødsbo?	<input checked="" type="checkbox"/> Nei <input type="checkbox"/> Ja	Avdødes navn			
Salg ved fullmakt?	<input checked="" type="checkbox"/> Nei <input type="checkbox"/> Ja	Navn hjemmelshaver			
Når kjøpte du boligen?	2010	Hvor lenge har du bodd i boligen?	14 år	Har du bodd i boligen siste 12 mnd?	<input type="checkbox"/> Nei <input checked="" type="checkbox"/> Ja
I hvilket selskap har du (evt. sameiet/brl/aksjelaget) tegnet bygningsforsikring?	FrendeForsikring	Polise/avtalenr	927575		
Selger 1 Fornavn	Åse	Etternavn	Marie Amundsen

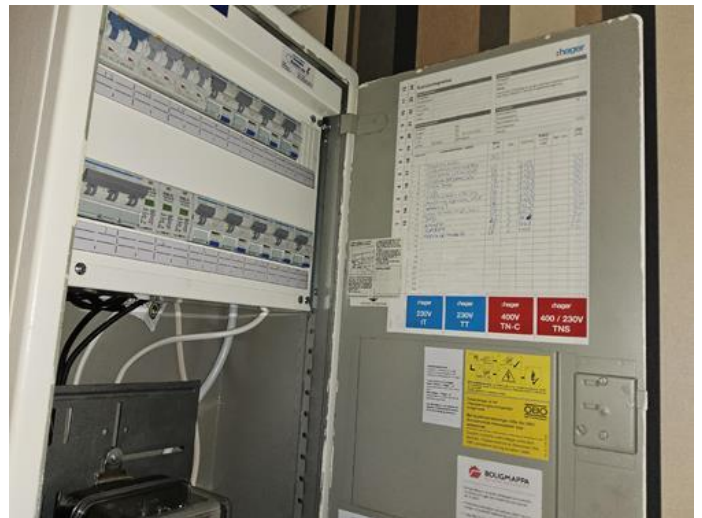
Elektrisk anlegg - [Sikringskap]

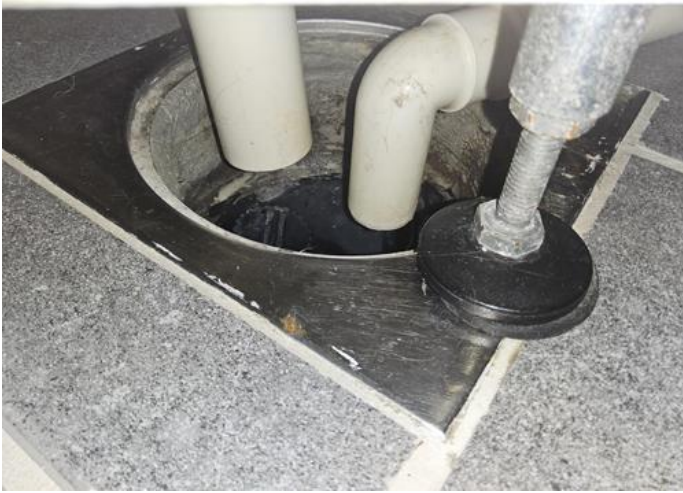
TG 2 Ventilasjon	Ingen luftespalte over/under dør, som fører til redusert ventilasjon når dørene lukkes. Tiltak bør iverksettes ved behov.
Membran, tettesjikt og overgang til sluk.	Det kan ikke verifiseres at slukmansjett er klemt med klemring i sluket. Fare for fukt i konstruksjonen. Krever oppfølging og jevnlig ettersyn. Eventuelt før tettedetaljer i sluk utbedres. Veggmembran er ikke fullstendig ved inntak for hovedvannledning. Fare for fukt i konstruksjonen ved en eventuell vannlekkasje. Tiltak anbefales.
Fallforhold (gulv)	Det vurderes at det ikke er etablert fall mot sluk. Dette er ikke tilfredsstillende mtp lekkasjesikkerhet. Tiltak bør iverksettes ved behov.
Avløpsrør (ink. sluk)	Selv om det er gjort oppgraderinger på våtrommet, er sluket ikke skiftet. Erfaringsmessig medfører dette økt fare for lekkasje rundt sluket.

Avløpsrør (ink. sluk) - [Sluk bad]

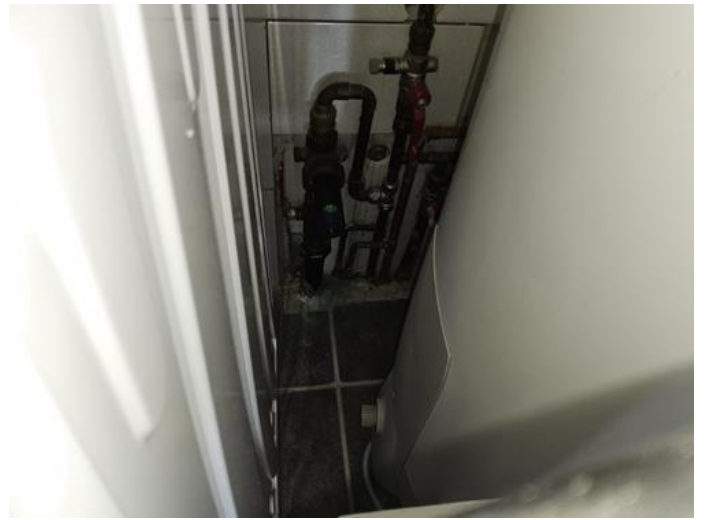
Tekniske anlegg, VVS anlegg (Sjekkpunkter utover det som er inkludert i andre rom) - [Hovedstoppekran]

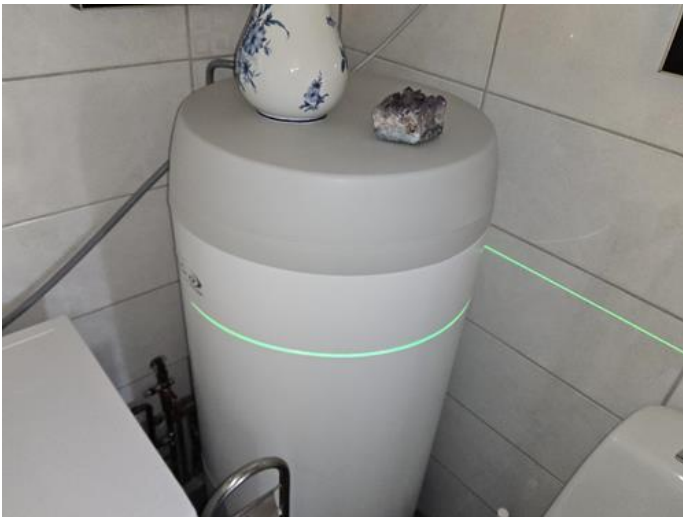
Tekniske anlegg, VVS anlegg (Sjekkpunkter utover det som er inkludert i andre rom) - [VVB]

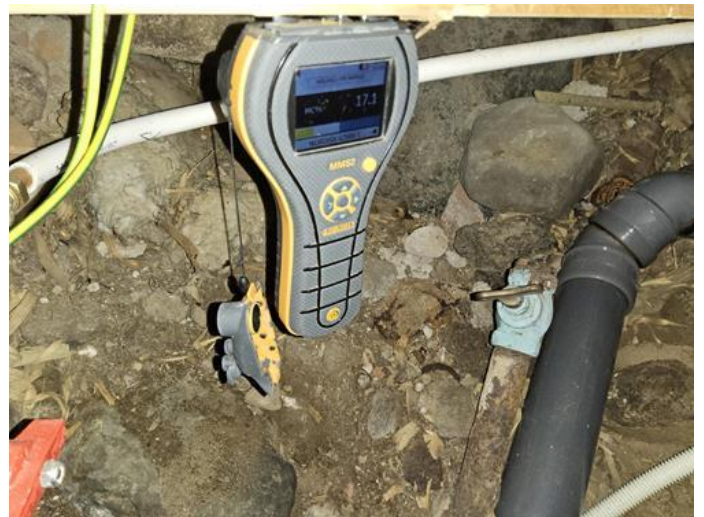
Krypekjeller - [Fuktmåling kryppgrunn]

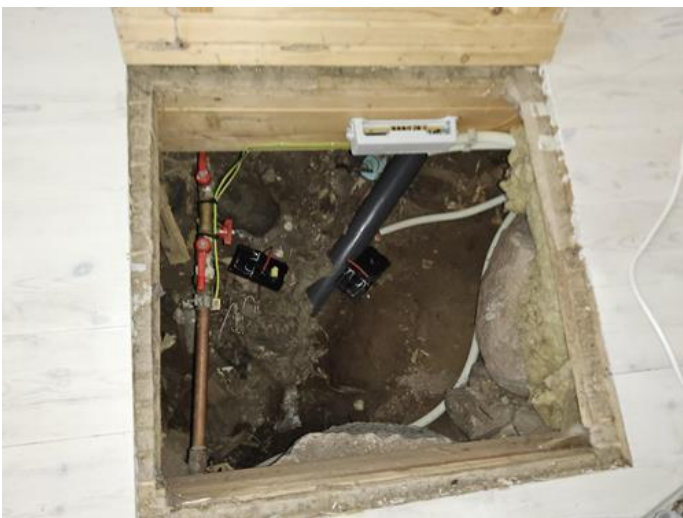
TG 2	Helhetsvurdering	Det er ikke kjent om det er krypkjeller under boligen. For å verifisere kreves det ytterligere undersøkelser. Basert på observasjoner i luke i bjelkelag, er det bjelkelag rett på grunn på opprinnelig del. I luke ble det observert spor etter treskadeinsekter. Samt at det ble målt noe forhøyet fuktverdi i gulvbjelke. -Se bilde. Ytterligere undersøkelser anbefales.
---	------------------	--

Krypekjeller - [Luke i bjelkelag.]

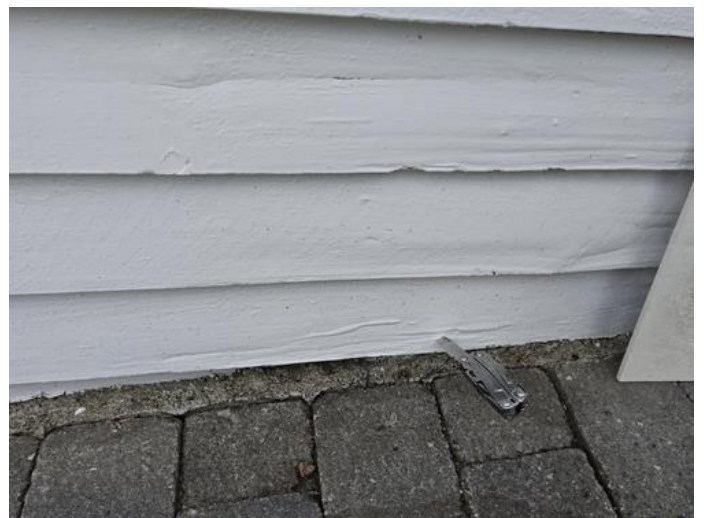
**TG 2** Helhetsvurdering | Det er foretatt en forenkel og overordnet vurdering av tilstanden og i forhold til byggeår vurderes moderat vedlikehold å være tilstrekkelig. Enkelte råteskader registrert. Lokale utskiftninger er nødvendig.

Fasader ink. kledning - [Eksempel på råteskadet kledning.]
