# Egenerklæring

Ørsvikvegen 6, 6622 ÅLVUNDFJORD

Befaringsdato: 10.07.2025

Rapportdato: 05.11.2025

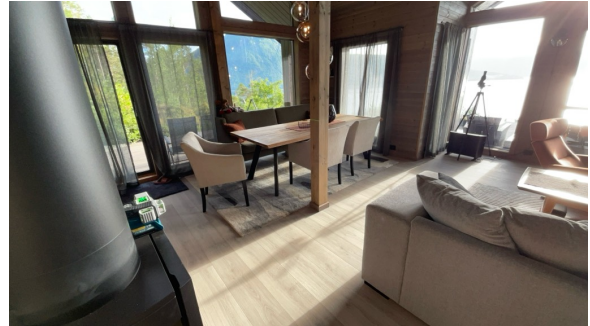
1. etasje.

Plassering av laser ved kontroll av stue/kjøkken. Det er målt 8 mm høydeforskjell gjennom rommet. TG 1

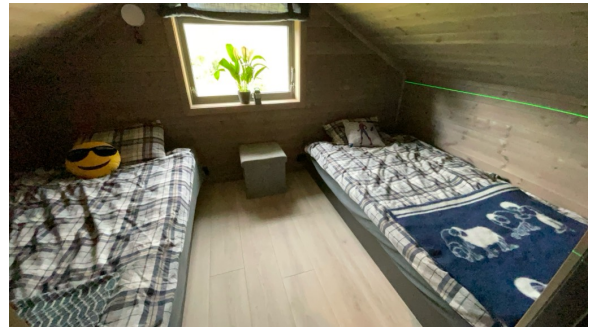
Hems

Plassering av laser ved kontroll av soverom. Det er målt 2 mm høydeforskjell gjennom rommet. TG 1

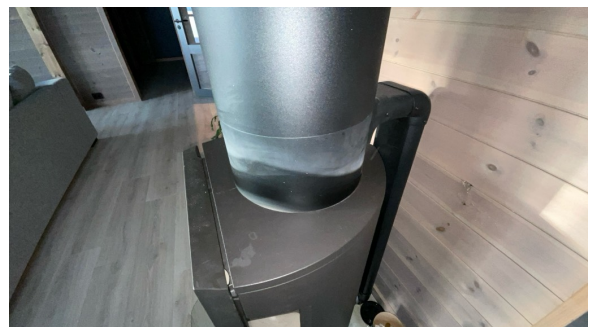
Noe misfarging på nedre del av pipe

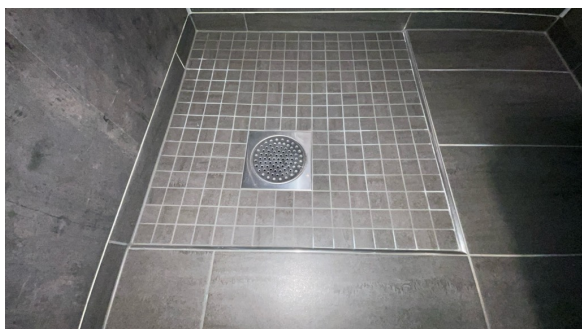
Noe saltutslag i fuger på dusj

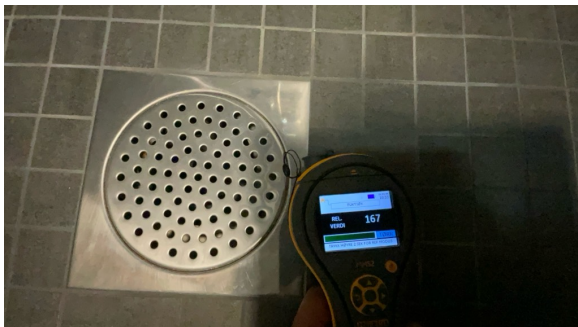
Fuktsøk er utført på gulv ved sluk. Ingen forhøyde fuktavvik er målt

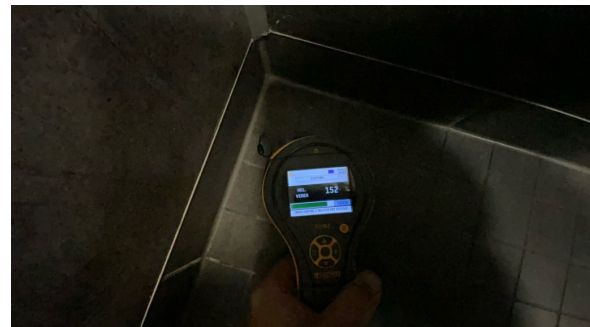
Fuktsøk er utført på gulv ved hjørne i dusj. Ingen forhøyde fuktavvik er målt

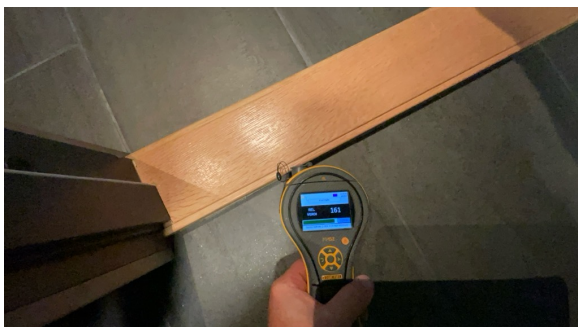
Fuktsøk er utført på gulv ved dør. Ingen forhøyde fuktavvik er målt

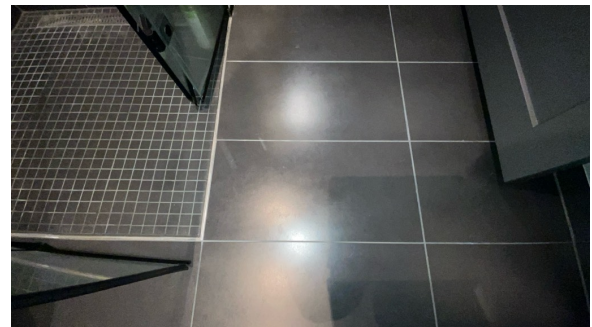
Det er bom i 2 flis på badet ved befaringen. Disse er utbedret av Saltdalshytta etter befaringen.

- Det er utført utbedring bom (løse flis) og riss i flisfuger på bad og garderobe av leverandør Saltdalshytta etter befaringen. Bekreftet av selger pr. epost 04.11.2025

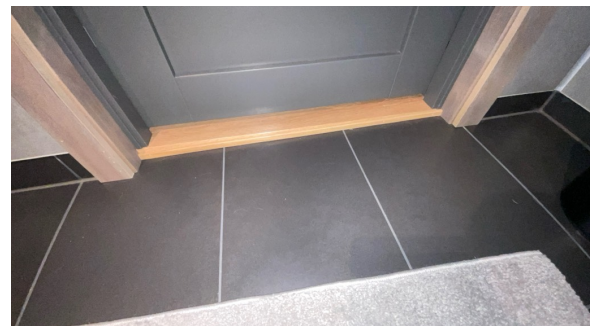
Garderobegulv med flere fliser som er løse/bom ved befaringen. Det er utbedret av Saltdalshytta etter befaringen.

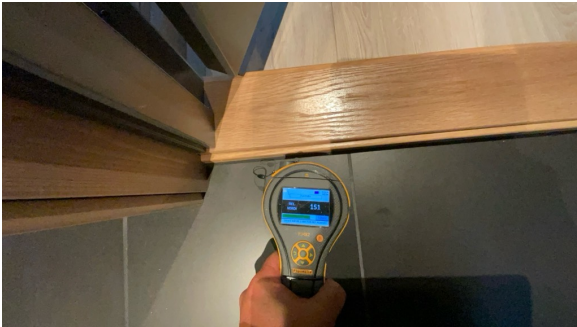
Fuktsøk er utført på gulv ved dør. Ingen forhøyde fuktavvik er målt

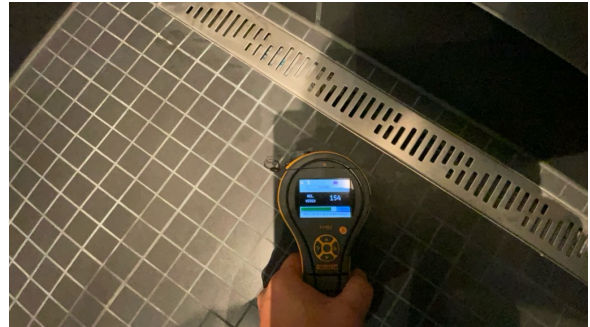
Fuktsøk er utført på gulv ved sluk. Ingen forhøyde fuktavvik er målt

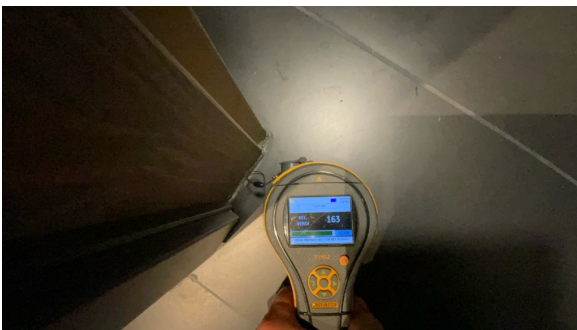
Fuktsøk er utført på gulv ved dør mellom bad og garderobe. Ingen forhøyde fuktavvik er målt

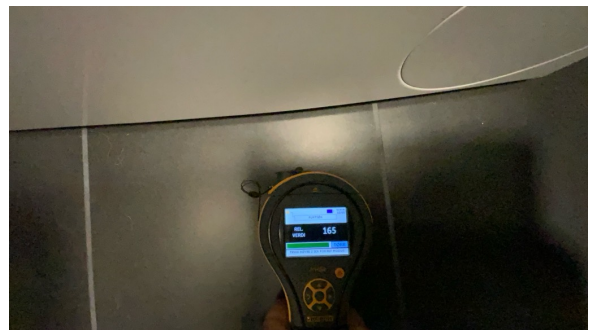
Fuktsøk er utført på gulv ved vaskemaskin inne på garderoben. Ingen forhøyde fuktavvik er målt
