Tilstandsrapport

Fritidsbolig

Kanstadbotn 100, 8410 LØDINGEN

Befaringsdato: 29.05.2024

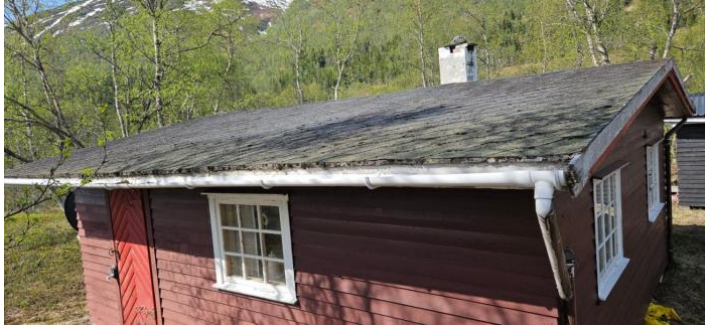
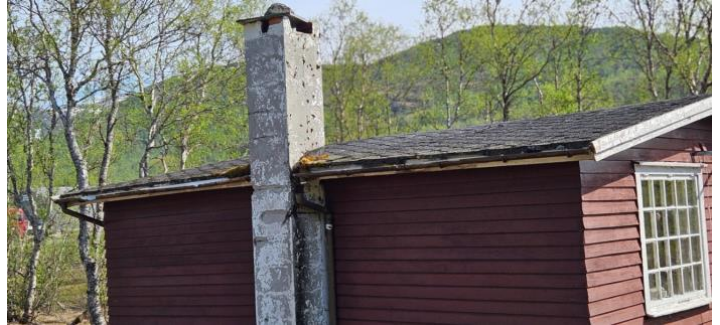
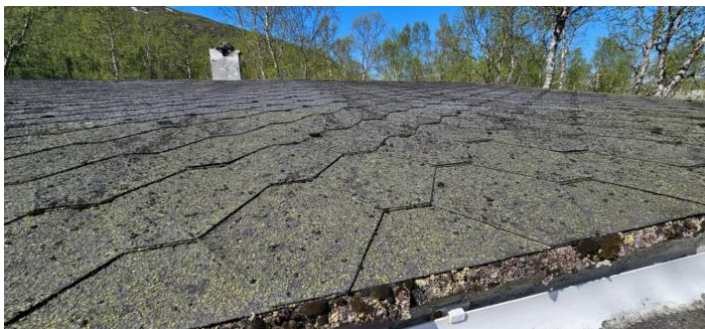
- Det er påvist skader eller avvik på selve taktekkingen.
- Mer enn halvparten av forventet brukstid er passert på taktekkingen.
- Mer enn halvparten av forventet brukstid er passert på undertak.

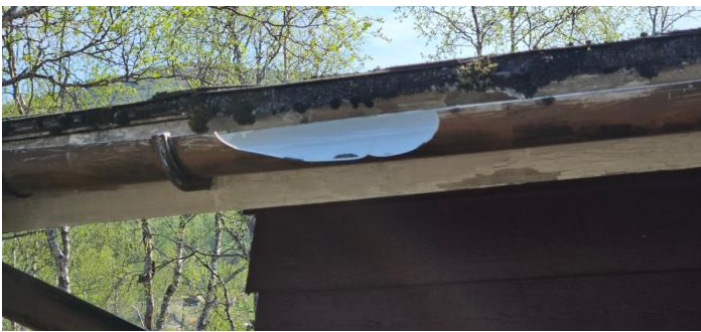
Nedløp og beslag

Takrenner og nedløp er i plast

- Det er påvist avvik i beslagløsninger.
- Mer enn halvparten av forventet brukstid er passert på renner/nedløp/beslag.
- Det er avvik:

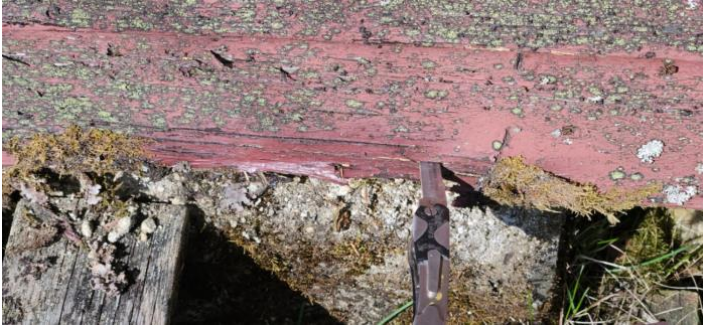
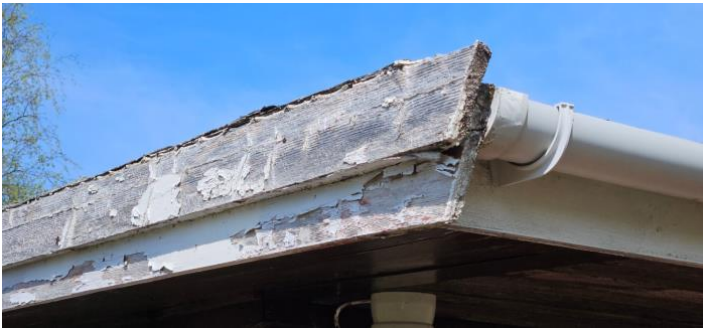
Veggkonstruksjon

Veggene har trekonstruksjon av ukjent utførelse. Fasade/kledning har liggende bordkledning.

- Det er påvist omfattende skade i fasade.
- Det er påvist spredte råteskader i bordkledningen.
- Det er værslitt/oppsprukket trevirke/trepaneler.

- Råteskadet trekledning må skiftes ut.
- Det må foretas tiltak for å lukke avviket.

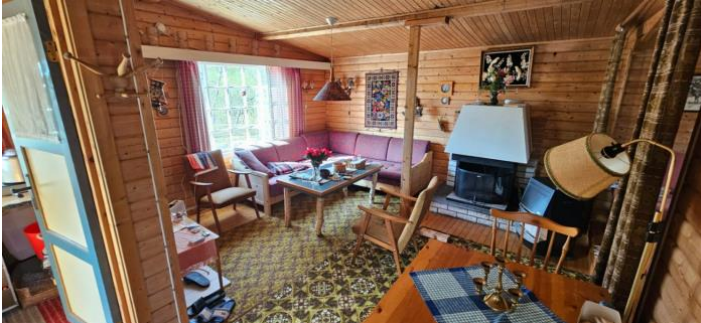
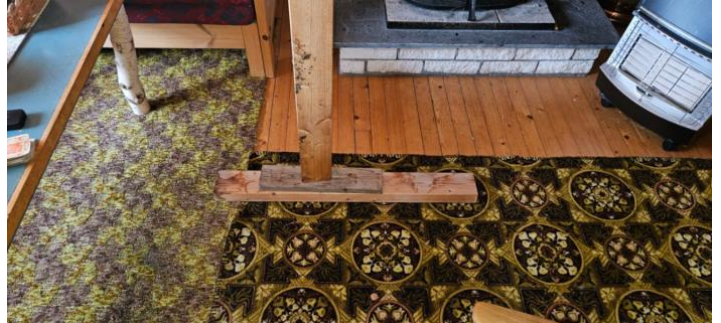
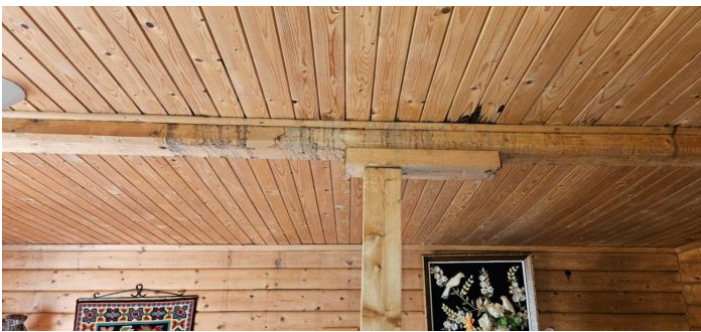
Takkonstruksjon/Loft

Taket er et saltak med en sperrekonstruksjon.

- Det er påvist fuktskjolder/skader i takkonstruksjonen.
- Hele takkonstruksjonen er gjenbygget. Det er ingen mulighet til vurdering utover alder og observasjoner fra underliggende etg.
- Konstruksjonene har omfattende skjevheter.

Taket er midlertidig understøttet i stue. Det mistenkes råteskade i bærekonstruksjonen grunnet lekkasje i stuetaket.

- Det må gjennomføres ytterligere undersøkelser.
- De påviste skader må utbedres.

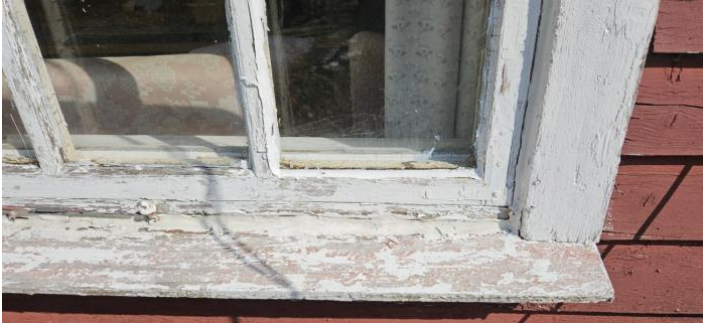
Vinduer

Bygningen har trevinduer med koblet glass.

- Det er påvist at enkelte vinduer er vanskelig å åpne/lukke.
- Det er påvist vinduer med fukt/råteskader.
- Karmene i vinduer er slitte og det er sprekker i trevirket.
- Trevirket i vinduene har stedvis høyt fuktnivå.

Vinduene har råteskader.

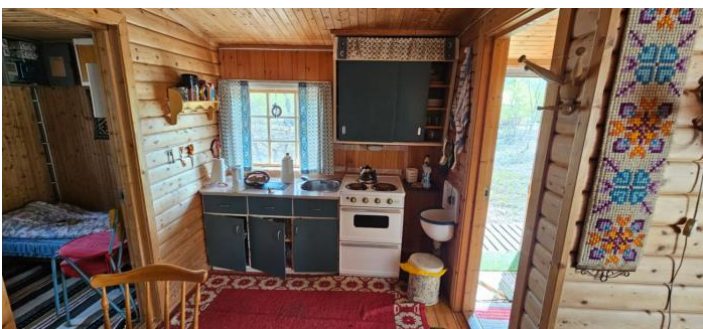
TG 2 Innvendige dører

Innvendig har boligen malte fyllingsdører.

- Det er påvist avvik som tilsier at det bør foretas tiltak på enkelte dører.

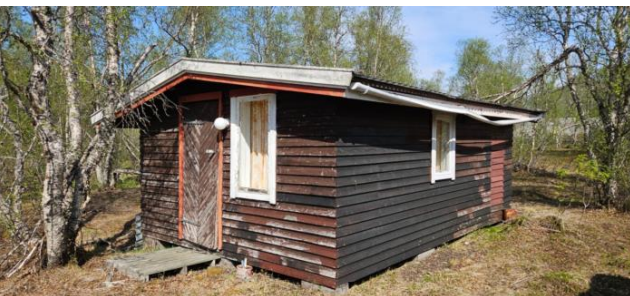
Anneks

Bygget er i dårlig forfatning, med skjeve konstruksjoner og råteskader. Det ble funnet betydelig avføring fra røyskatt innvendig.

Annekset er etter taktstmannens vurdering i grenseland til å være et riveobjekt.
