# Tilstandsrapport

Risikovurdering for Anticimex boligselgerforsikring

Moenvegen 5  
3840 SELJORD  
Gnr./Bnr.: 45/119  
Seljord kommune

Befaringsdato: 06.06.2025

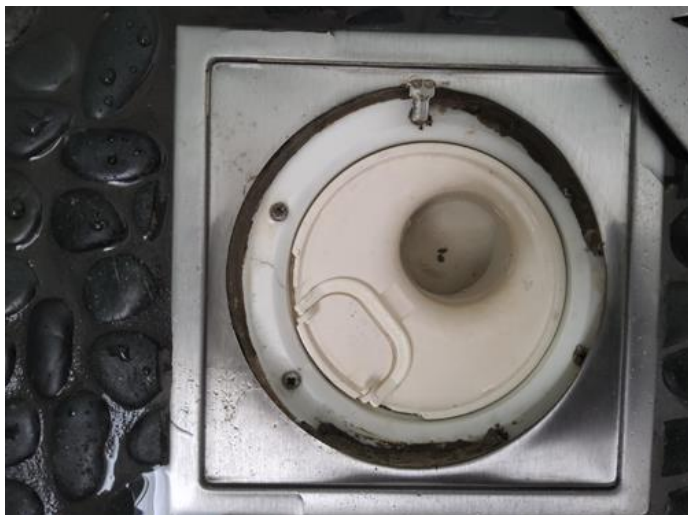
| | Fallforhold (gulv) | <p>Nivåforskjell fra døråpning på topp overflate gulv og til hovedsluk er på tilfeldig sted målt til ca. 20 mm. Dette er vurdert til å være tilfredsstillende mht lekkasjesikkerhet. Fall på gulvet forøvrig utenfor dusjsonen er målt å vurdert som tilstrekkelig.</p> <p>Lokalfall i dusjsonen er stedvis mindre enn hva som ideelt anbefales, men er funksjonstestet og likevel vurdert som tilstrekkelig. Målingen er foretatt på tilfeldig sted.</p> |

Avløpsrør (ink. sluk) - [Sluk på bad 2.]

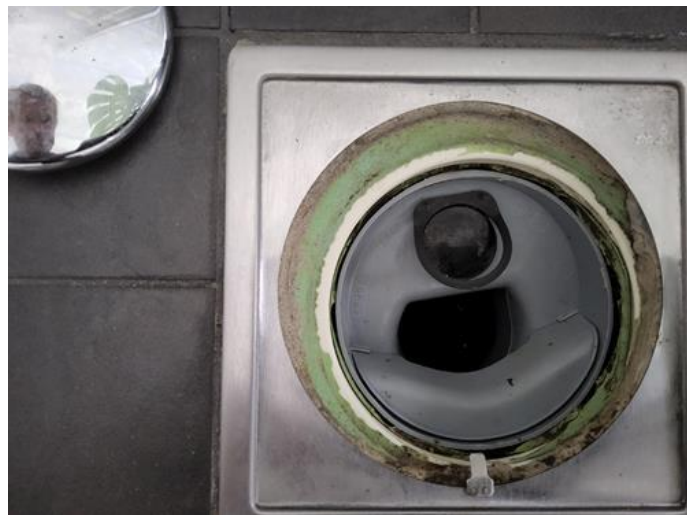
| | Fallforhold (gulv) | <p>Nivåforskjell fra døråpning på topp overflate gulv og til hovedsluk i dusj er på tilfeldig sted målt til ca. 20 mm. Dette er vurdert til å være tilfredsstillende mht lekkasjesikkerhet.</p> <p>Lokalfall i dusj er målt å vurdert som tilstrekkelig.</p> <p>Det er etablert lokalfall på ca. 5 mm rundt sluket under badekar.</p> |

Avløpsrør (ink. sluk) - [Sluk i dusj på bad 1.]

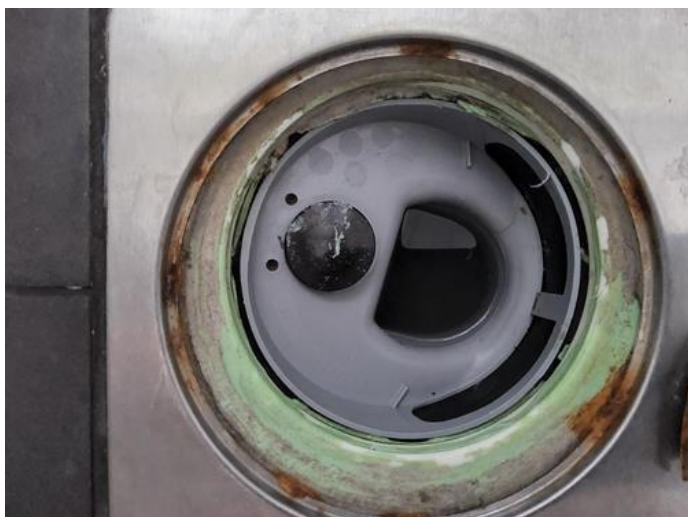
Avløpsrør (ink. sluk) - [Sluk under badekar på bad 1.]

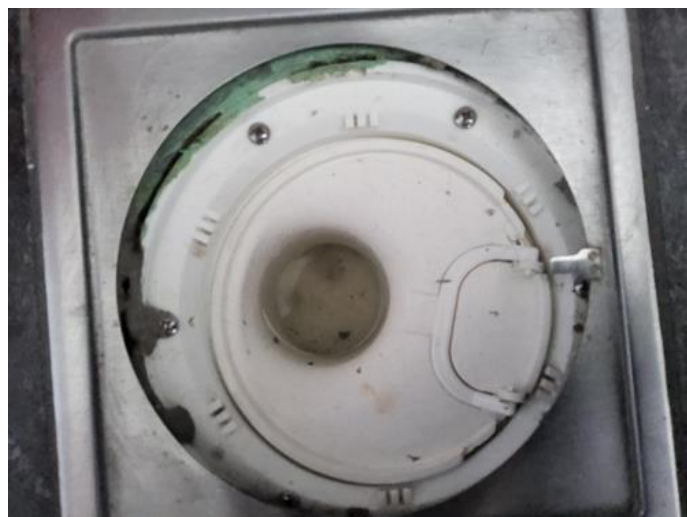
| | TG 3 | Fallforhold (gulv) | <p>Det registreres motfall rundt sluk. Fallforholdet leder eventuelt lekkasjevann vekk fra sluket og videre ut på gulvet. Ytterligere undersøkelser og tiltak må påregnes. Sjablongmessig prisanslag: kr 50 000 - 100 000</p> |

Avløpsrør (ink. sluk) - [Sluk på vaskerom. ]

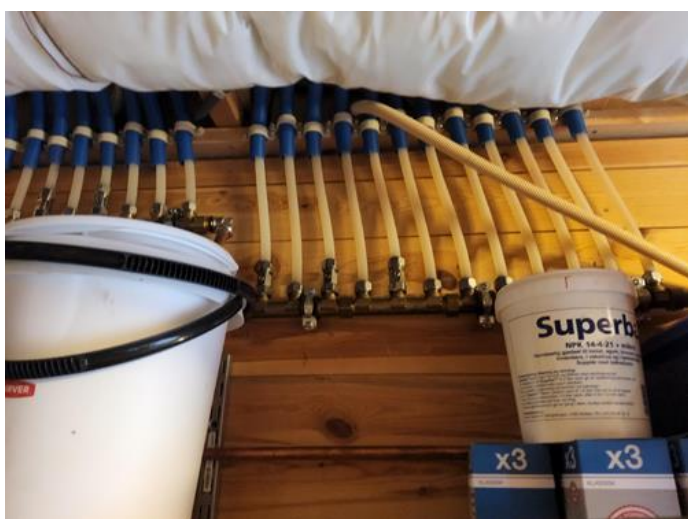
**TG 2**      Vannrør (Sjekkpunkter utover det som er inkludert i andre rom)      |      Fordelerstammer for rør-i-rør-systemet er plassert åpent på vegg uten mulighet for sikker avrenning til sluk, og ikke i eget fordelserskap med kontrollert avrenning. Hensikten er å unngå følgeskade ved lekkasje fra systemet. Krever oppfølging med jevnlig ettersyn.

Vannrør (Sjekkpunkter utover det som er inkludert i andre rom) - [Fordelerstammer for rør-i-rør. ]

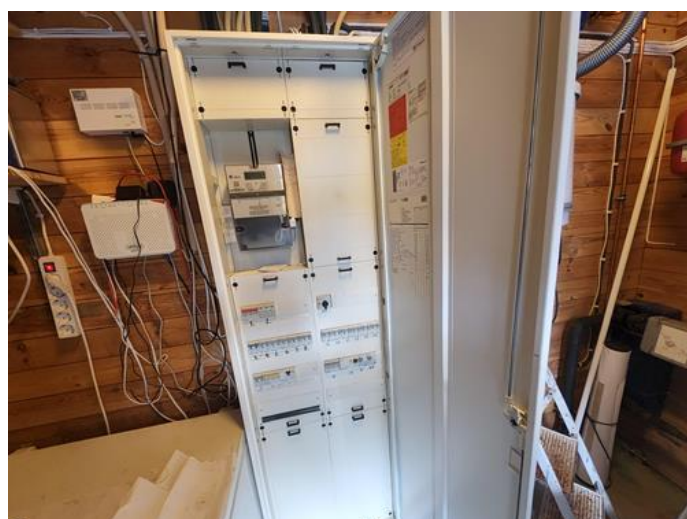
Elektrisk anlegg - [Sikringsskap. ]

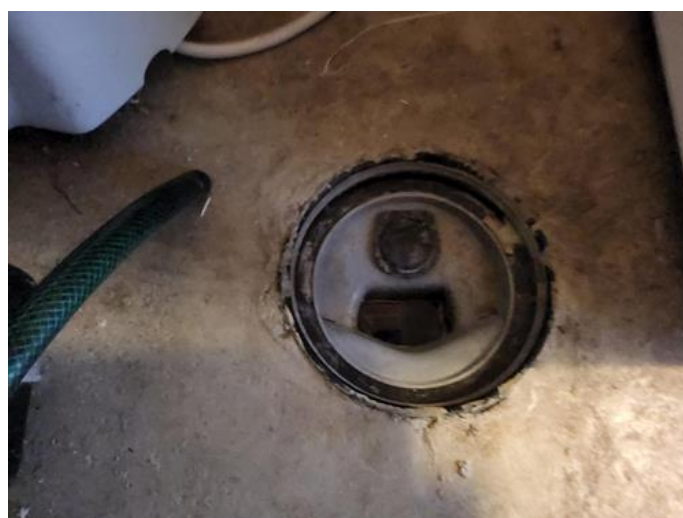
Øvrige rom [eksklusive spesialrom] - [Sluk på teknisk rom. ]
