Tilstandsrapport

Enebolig

Strandgata 94 A, 8480 ANDENES

Befaringsdato: 23.06.2024

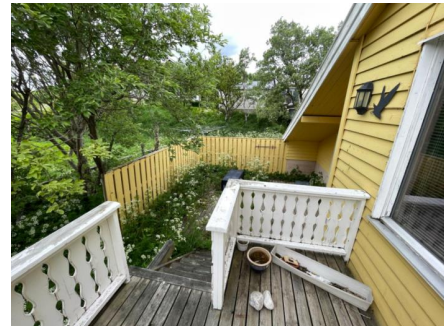
Utvendige trapper

Trapp i forbindelse med veranda

Vurdering av avvik:

- Rekkverk må monteres for å lukke avviket.

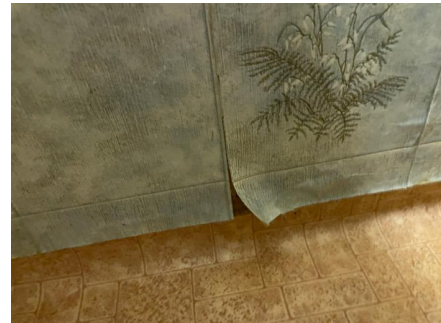
KJELLER > BAD

TG 3 Overflater Gulv

Vurdering av avvik:

- Det er avvik:

Kostnadsestimat: 10 000 - 50 000

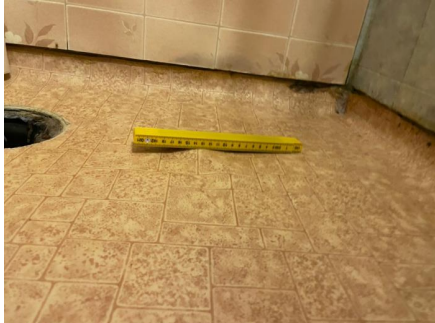
KJELLER > BAD

Sluk, membran og tettesjikt

Vurdering av avvik:

Det er sprekker mellom membran og vinylbelegg i sluk.

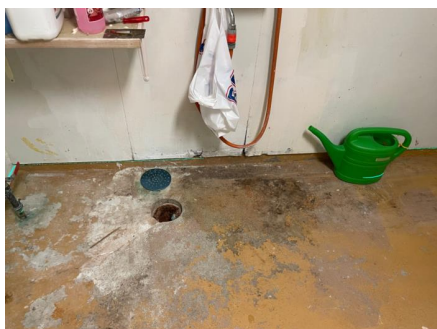
KJELLER > VASKEROM

TG 2 Overflater Gulv

Vurdering av avvik:

- Det er avvik:

Maling på gulv har skader og er løsnet.
