Tilstandsrapport

Enebolig

Øverhaugen 41, 6650 SURNADAL

Befaringsdato: 05.07.2024

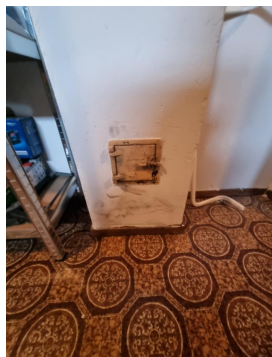
! TG 2 Rom Under Terreng

Punktet må sees i sammenheng med 'Drenering'

- Det er påvist indikasjoner på noe fuktgjennomtrenging inn i kjellermur.

Det er påvist forhøyede fuktverdier ved fuktsøk på vegger av pusset betongstein i sokkeletasjen.

- Det påviste fuktnivå gir grunn til å overvåke konstruksjonen jevnlig for å se utvikling over tid, og eventuelt foreta tiltak for å unngå fuktskader.

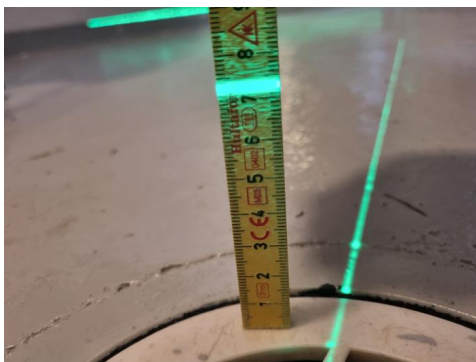
SOKKELETASJE > VASKEROM

! TG 1 Sanitærutstyr og innredning

- Våtrommet må totalrenoveres. Alle forhold med tettesjikt, våtsone, sluk m.m. må dokumenteres.

Kostnadsestimat: 100 000 - 300 000

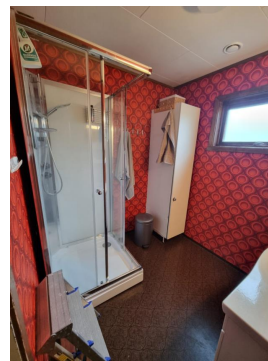
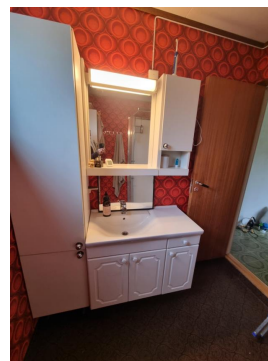
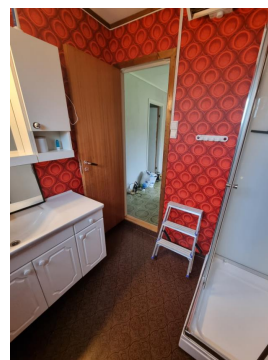
HOVEDETASJE > BAD

! TG IU Tilliggende konstruksjoner våtrom

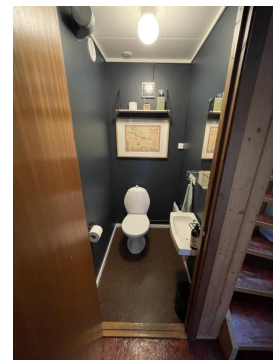
HOVEDETASJE > TOALETROM

! TG 2 Overflater og konstruksjon

- Det er påvist riss/sprekker/skader i servant.

- Skadet utstyr må skiftes/utbedres.

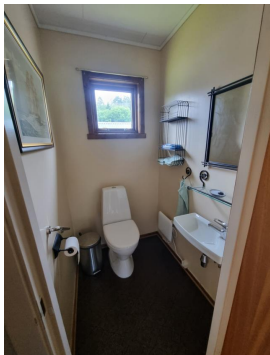
TG 2 Vannledninger

- Det er ikke behov for utbedringstiltak siden anlegget fungerer i dag, men ut ifra alder kan skader plutselig oppstå på eldre anlegg.
