Tilstandsrapport

Rekkehus

Idrettsveien 21 A, 8445 MELBU

Befaringsdato: 02.05.2024

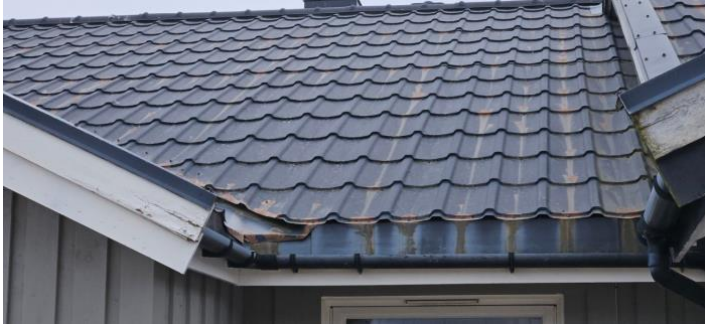
Vurdering av avvik:

- Mer enn halvparten av forventet brukstid er passert på taktekingen.
- Det er påvist andre avvik:

Det ble registrert en del rust på taktekket.

- Tidspunkt for utskiftning av takteking nærmer seg.
- Overvåk tilstanden jevnlig. For å få tilstandsgrad 0 eller 1 må tekkingen skiftes ut, men tidspunktet for når dette er nødvendig er vanskelig å si noe om.
- Det må foretas tiltak for å lukke avviket.

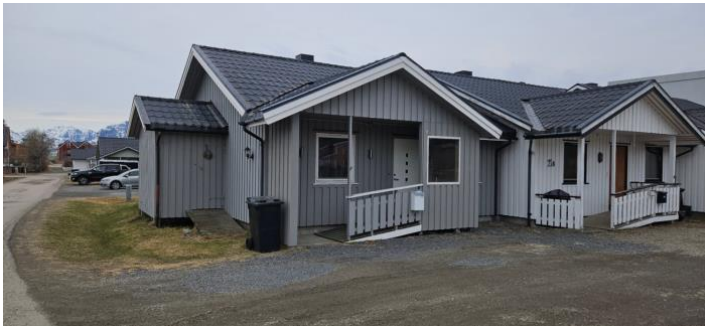
Veggene har bindingsverkskonstruksjon fra byggeår, med stående utvendig bordkledning.

Vurdering av avvik:

- Det er påvist spredte råteskader i bordkledningen.
- Det er værslitt/oppsprukket trevirke/trepaneler.

- Det må foretas tiltak for å lukke avviket.

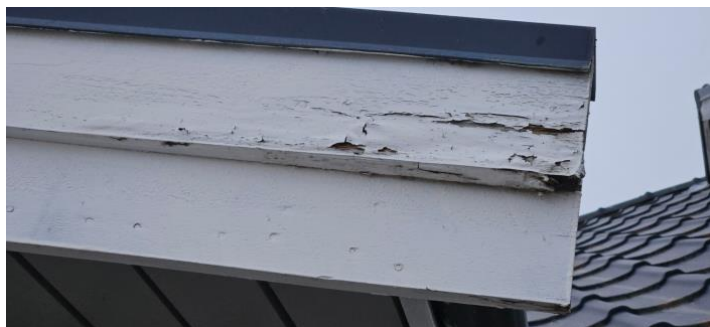
Taket er et saltak med W-takstoler i tre.

Vurdering av avvik:

- Det er begrenset/dårlig ventilering av takkonstruksjonen.
- Det er påvist fuktskjolder/skader i takkonstruksjonen.
- Det er avvik:

Fuktskjold i undertaket er sannsynligvis fra en gammel skade, da det ikke kunne påvises unormale fuktverdier.

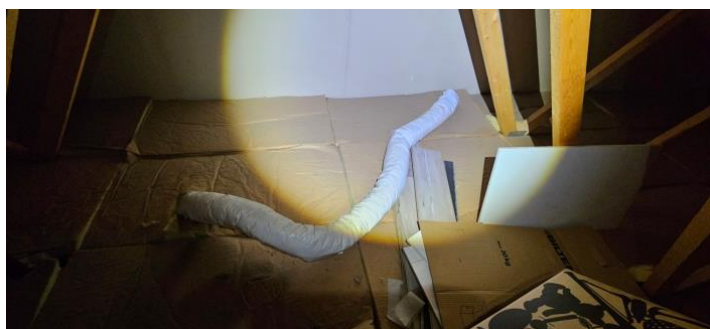
Ventilasjonskanal avsluttet på kaldkvisten.

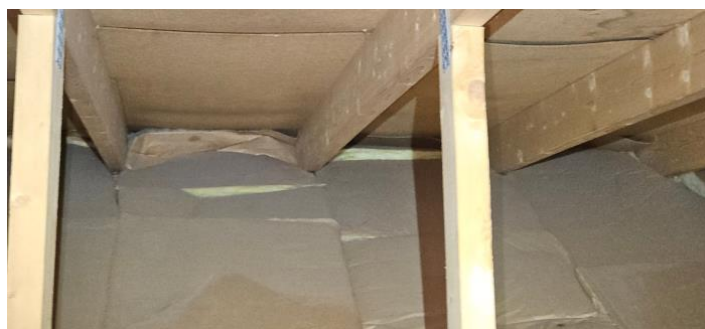
Luftespalte er klemt tett.

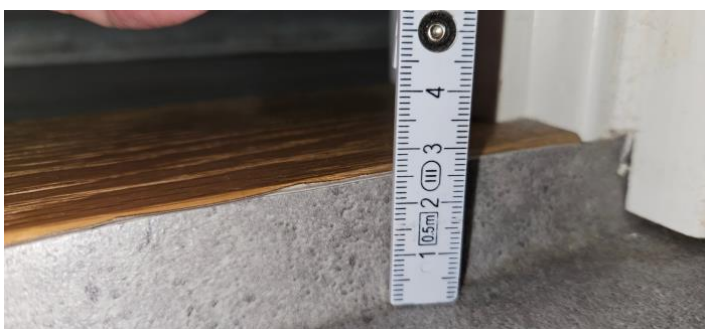
Gulvet har vinylbelegg. Fall mot sluk er målt til 35 mm. Rommet har elektriske varmekabler.

Oppbrett mot terskel

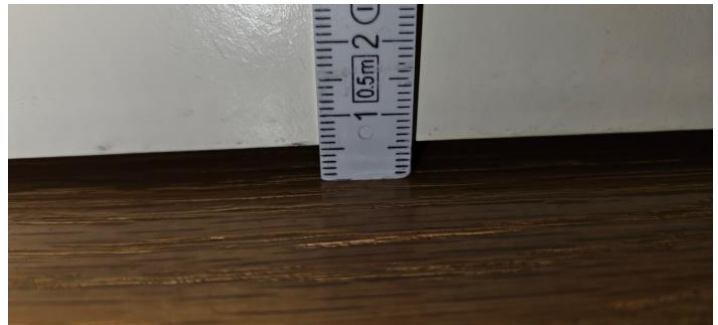
Spalte under dør

- Det bør etableres tilfredsstillende tilluft til våtrom f.eks. luftespalte ved dør e.l.

Luftespalten bør utvides til min. 10 mm.
