Dette skjema vil være en del av salgsoppgaven

| Adresse | Seljordvegen 113 | | |
| Postnr. | 3803 | Sted | BØ I TELEMARK |

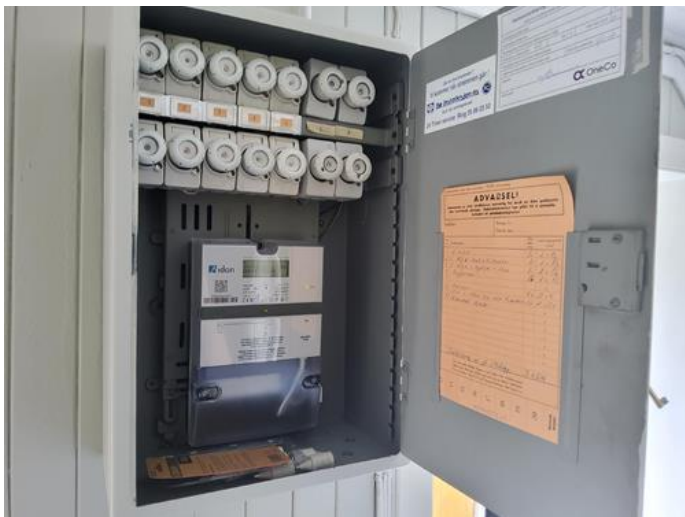
Beskrivelse - [Sikringsskap]

Forenklet vurdering:  
Er det synlig tegn til merker på plugg til varmtvannsbereder: Nei.  
Er det synlig tegn på termiske skader: Nei.  
Er det synlig tegn på utette kabelinnføringer i inntak og/eller sikringsskap: Ja.

Det er ikke fremlagt samsvarserklæringer på det elektriske anlegget montert etter 1999.  
Det er observert utettheter rundt kabelføringer i sikringsskap.  
Med bakgrunn i de registrerte avvik bør det gjennomføres en utvidet el-kontroll av en kvalifisert elektrofaglig person.

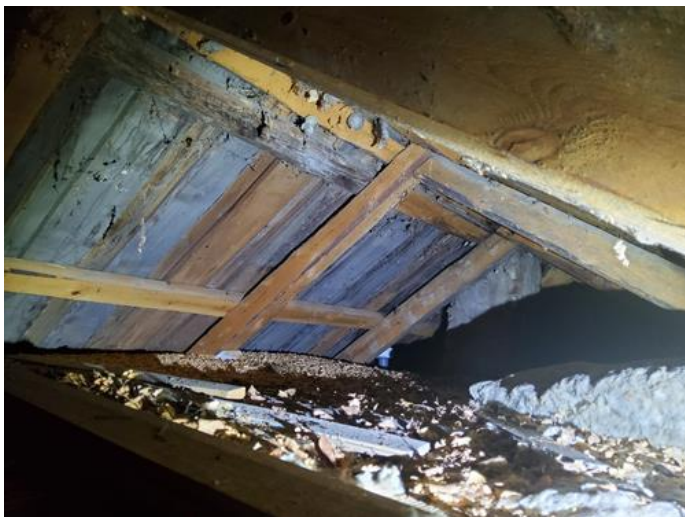
Beskrivelse - [Kaldtloft]

| <b>TG 2</b> | Overflater vegger/undertak | Fuktskjolder/-merker observert i tak/undertak. Skyldes mest sannsynlig taklekkasje. Tiltak for å stoppe lekkasje må påregnes. Risiko for skader i konstruksjonen. Ytterligere undersøkelser for å fastlegge eventuelle tiltak bør påregnes. Det ble registrert dagslys enkelte steder. |
| | Inspeksjonsmulighet | Loftet ble kun inspisert fra luke grunnet redusert tilkomst. Det er risiko for skjulte skader. Ytterligere undersøkelser anbefales. |

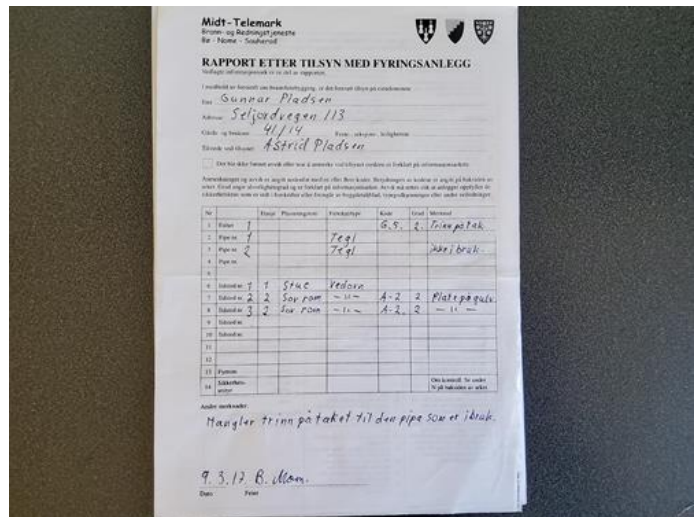
Kommentar - [Tilsyn ved fyringsanlegg]

Fremlagt rapport etter tilsyn ved fyringsanlegg, datert 09.03.2017 med avvik som ikke er utbedret. Se bilde.

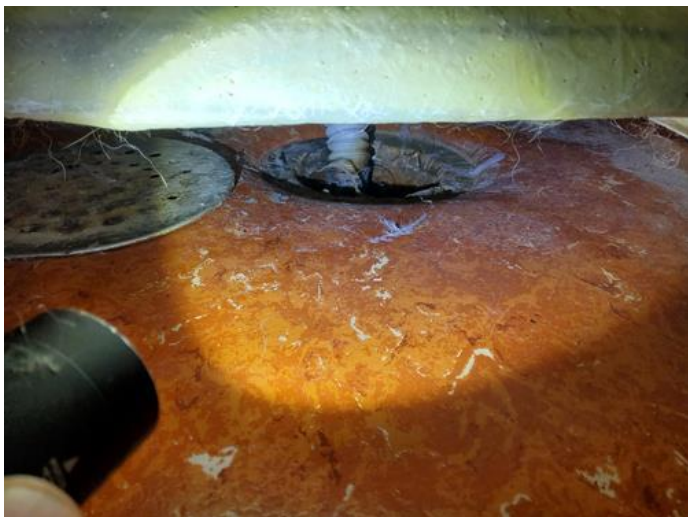
*Avløpsrør (ink. sluk) - [Sluk bad]*

| | | | Avløpsrør og sluk er vurdert til å ha en alder som tilsier at anbefalt brukstid er passert. På bakgrunn av alderen er det grunn til å varsle om risiko for skjulte avvik, svekket funksjon, usikker restlevetid eller lignende forhold som utvikles over tid. | |

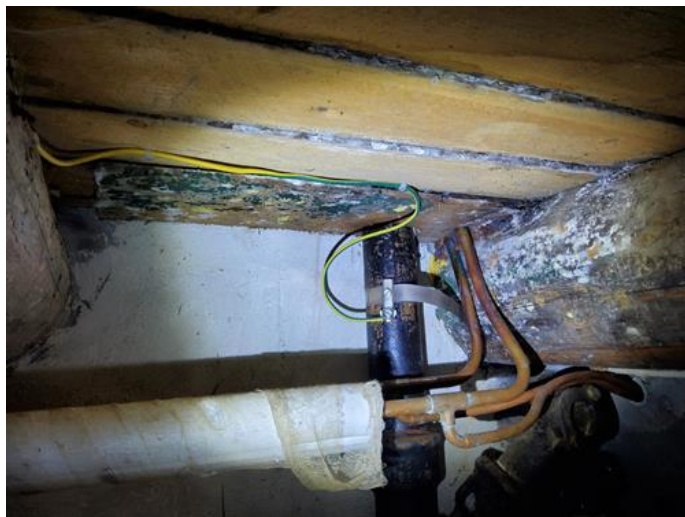
*Kommentar - [Mugg/soppdannelser kjeller]*

Det registreres fuktproblematikk i kjelleren med påviste mugg/soppdannelser. Videre ble det observert spor etter treskadeinsekter og enkelte råteskader. Råteskader er eksempelvis observert på dørkarmer og enkelte bærebjelker.
