# Tilstandsrapport

Svinhaugvegen 36  
3864 RAULAND  
Gnr./Bnr.: 153/74  
Vinje kommune

Befaringsdato: 04.08.2025

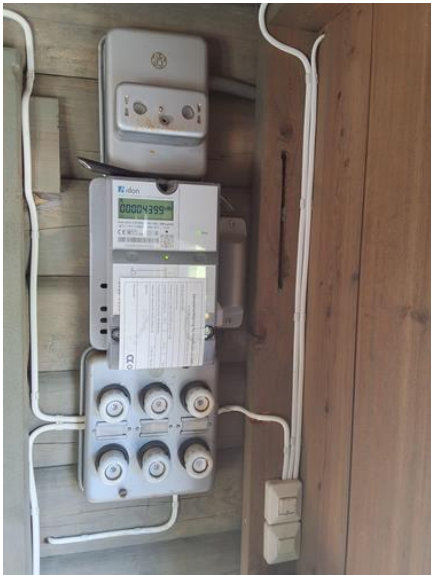
Forenklet vurdering:  
Er det synlig tegn til merker på plugg til varmtvannsbereder: Ikke relevant  
Er det synlig tegn på termiske skader: Nei  
Er det synlig tegn på utette kabelinnføringer i inntak og/eller sikringsskap: Det er åpent anlegg på vegg.

| | Forenklet vurdering av det elektriske anlegget | Det er ikke gjennomført vedlikehold på det elektriske anlegget, og det foreligger ingen dokumentasjon.<br>Med bakgrunn i de registrerte avvik bør det gjennomføres en utvidet el-kontroll av en kvalifisert elektrofaglig person. |

*Elektrisk anlegg - [Sikringskap i entre.]*

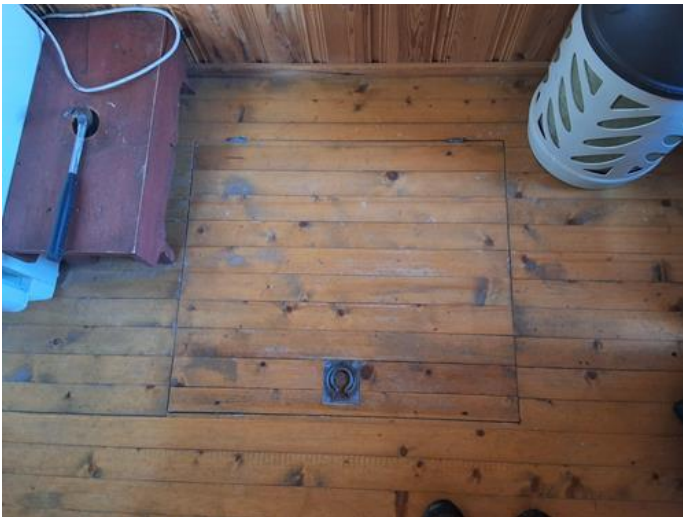
*Innvendig - [Løse i gulvet]*

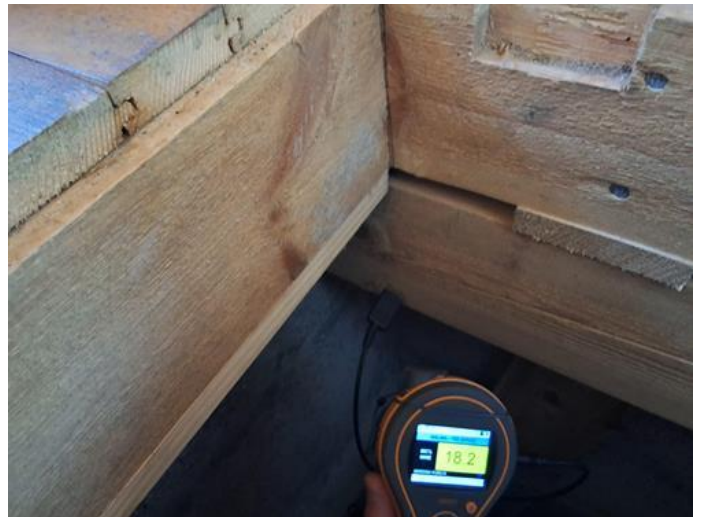
| TG 2 | Helhetsvurdering | Det observeres noe fuktighet på grunn og i nedre del av murvegger.<br><br>Det er utført fuktmåling med pigg i treverk med egnet instrument (Protimeter MMS), i bjelkelaget under tregulvet. Det ble registrert forhøyede fuktverdier. Målingen gir kun et øyeblikksbilde av forholdene og kan endre seg med årstider, fukt- og temperaturforhold. Målingene viser vektprosent mellom 17 og 20.<br>Høy fuktighet over tid kan føre til skader i konstruksjonen.<br><br>Det bør holdes oppsyn med konstruksjonen og tiltak for å redusere fuktighet anbefales. Det bør blant annet legges fuktsperre mot grunn. |

*Innvendig - [Fuktmålinger i bjelkeaget]*

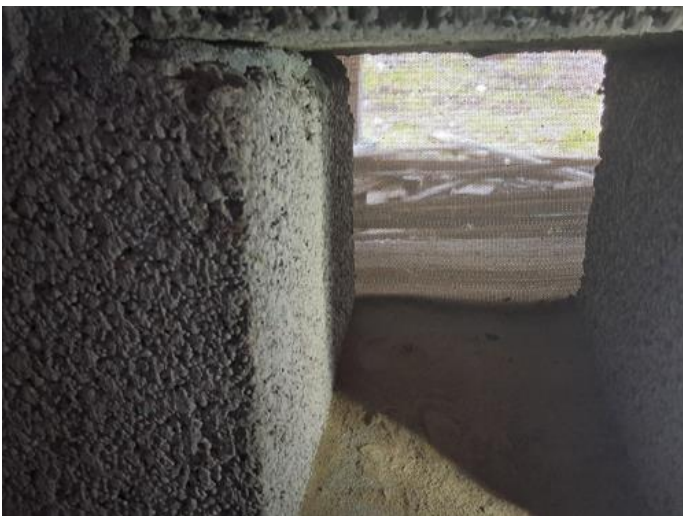
*Innvendig - [Lufteløst i lite rom/kjeller]*

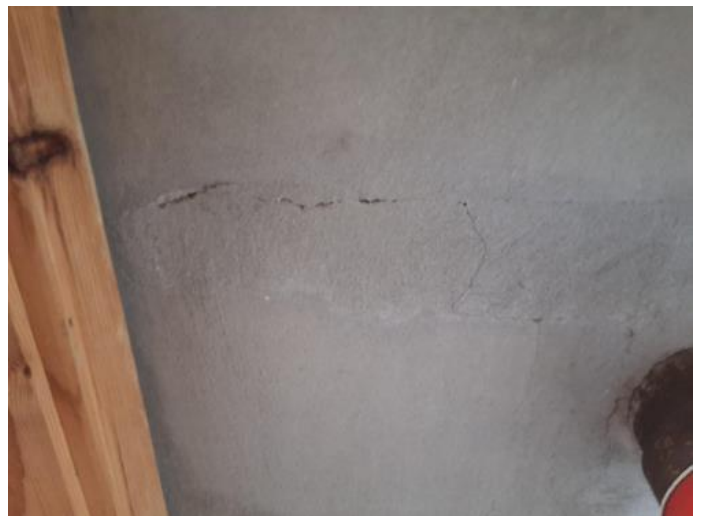
**TG 2**      Skorsteiner inne i boligen      TG2 er valgt på bakgrunn av alder på pipe og det observeres riss i pipe på bakside av peis, tiltak kan vurderes.  
Det har stått vedovn på rom bak peis, forsvarlig tetting av røykrør må påregnes.

*Innvendig - [Riss/spekk i pipe]*

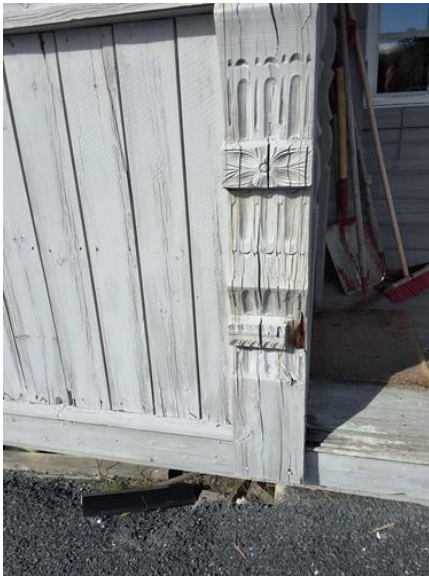
| | Helhetsvurdering | Ved inngangsparti og inngang er det råteskader i søyle/kledning/konstruksjon.<br>Utbedringer i de aktuelle området må påregnes.<br><br>Vannbrettsløsning ved vinduer er noe mangelfull og ikke helt i henhold. Dette bør ikke nødvendigvis føre til skade, men det kan være risiko for vanninnndriv i konstruksjon.<br>Utbedring/omgjøring anbefales. |

*Utvendig - [Søyle ved inngang]*

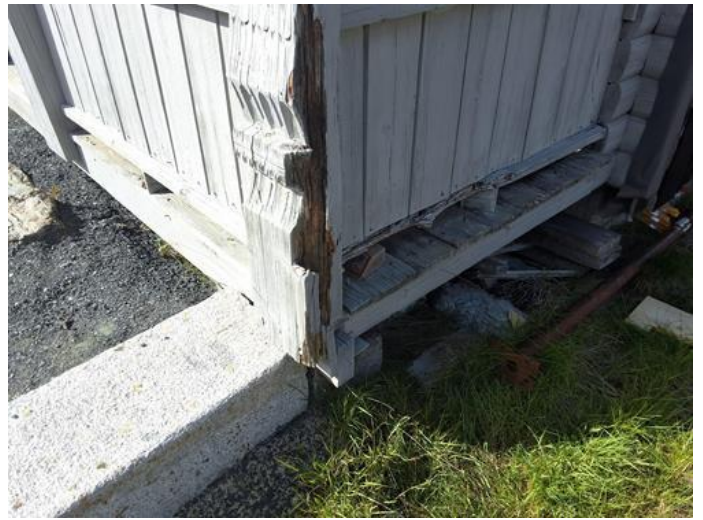
| TG 2 | Helhetsvurdering | Det er råteskader og slitasje på søyle og rekkverk, og det merkes noe skjevheter i overflatene.<br>Tiltak bør påregnes. |

*Utvendig - [Råteskade på søyle ved veranda]*

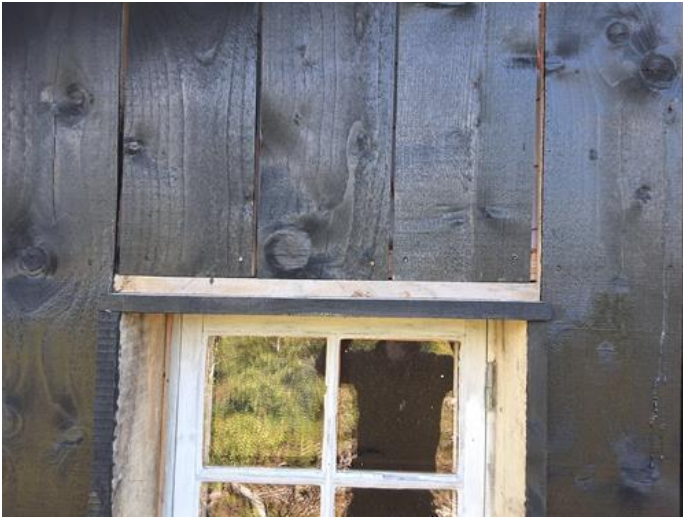
*Utvendig - [Vannbrett vindu]*
