# Tilstandsrapport

Enebolig

Sagmestervegen 18, 6628 MEISINGSET

Befaringsdato: 16.01.2025

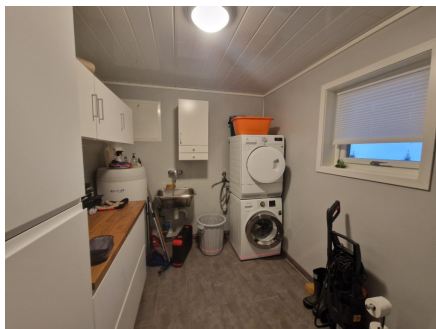
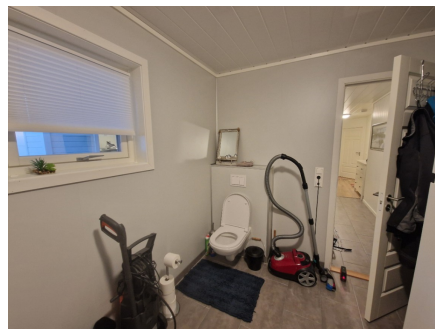
### ETASJE > VASKEROM

Aktuell byggeforskrift er teknisk forskrift 2017. Dokumentasjon: ingen dokumentasjon. Våtrom med flis på gulv, baderomsplater på vegg og malt panel i innvendig tak. Rommet er utstyrt med innredning med opplegg til vaskemaskin, skyllekar og veggmontert wc. Varmtvannsberederen er plassert i rommet. Det anbefales å innhente FDV og utførelsesdokumentasjon for arbeider på våtrom.

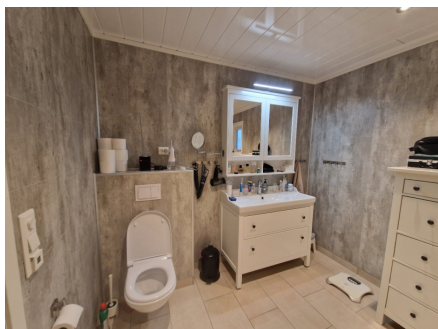
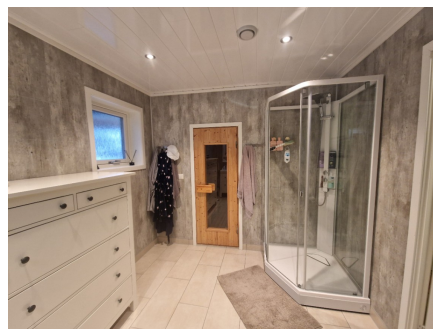
## ETASJE > BAD

Aktuell byggeforskrift er teknisk forskrift 2017. Dokumentasjon: ingen dokumentasjon. Våtrom med flis på gulv, baderomsplater på vegg og malt panel i innvendig tak. Rommet er utstyrt med innredning med nedfelt servant, dusjkabinett og veggmontert wc. Det anbefales å innhente FDV og utførelsesdokumentasjon for arbeider på våtrom. Det anbefales å dra frem dusjkabinett jevnlig for inspeksjon og rengjøring av sluk for å unngå vannskader.
