Befaringsdato: 24.06.2024

Rapportdato: 02.07.2024

Tilstandsrapport

FRITIDSBOLIG

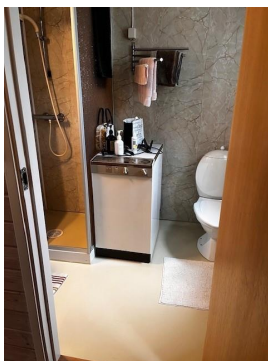
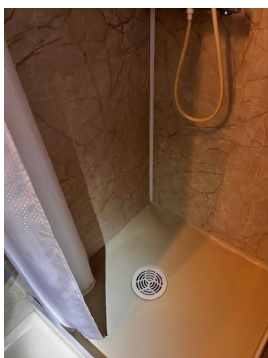
ETASJE > BAD

Vurdering av avvik:

- Våtrommet må totalrenoveres. Alle forhold med tettesjikt, våtsone, sluk m.m. må dokumenteres.

Kostnadsestimat: 100 000 - 300 000

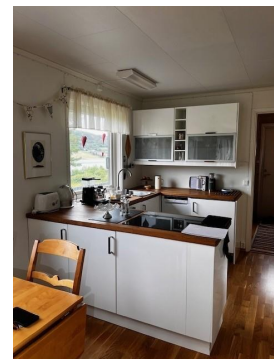
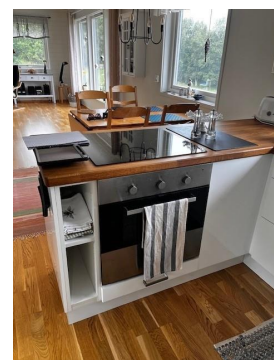
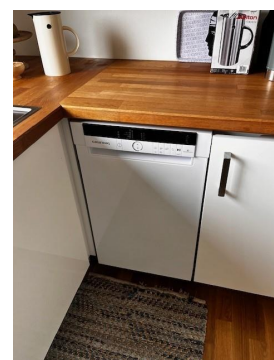
ETASJE > STUE/KJØKKEN

Vurdering av avvik:
