# Tilstandsrapport

Tomannsbolig

Buhagen 28, 6650 SURNADAL

Befaringsdato: 12.07.2024

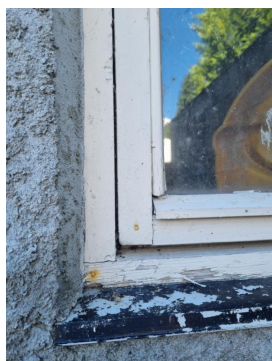
- Det er påvist tegn på innvendig kondensering av enkelte vindusglass.
- Det er påvist vinduer med fukt/råteskader.
- Karmene i vinduer er slitte og det er sprekker i trevirket.

Vindu med påvist råteskade gjelder vindu i utebod i sokkeletasjen.

Vindu har behov for overflatebehandling.

- Det må påregnes noe vedlikehold og at enkelte vinduer må skiftes ut.
- Vinduer med råteskader må erstattes med nye.
- Kondensering på enkelte glass har medført fuktskader i treverk som kan medføre utskiftningsbehov av enkelte vinduer.

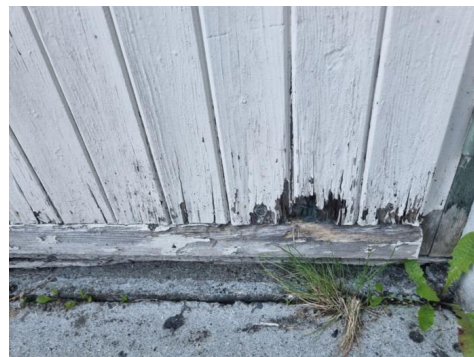
- Det er påvist dør(er) med fukt/råteskader.
- Karmene i dører er værslitte utvendig og det er sprekker i trevirket.

Avvik for råteskade gjelder kun ytterdør/ kjellerdør i garasje

Dører har behov for overflatebehandling.

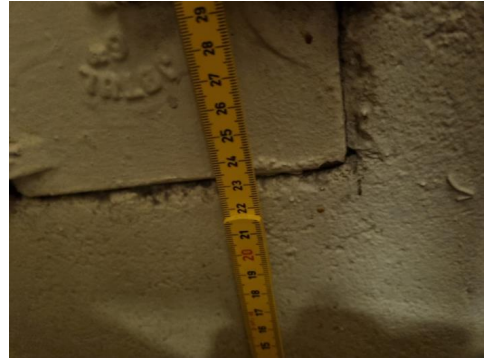
- Det er påvist skader på overflater.

Knirk i gulv på kjøkken i stue. Skade på gulvbelegg ved kjøkken i sokkeletasjen.

- Gjennomføre ytterligere undersøkelser og foreta utbedring av skade.

Det er ikke behov for umiddelbare utbedringstiltak. Men noen overflater må påregnes oppgradering innen rimelig tid.

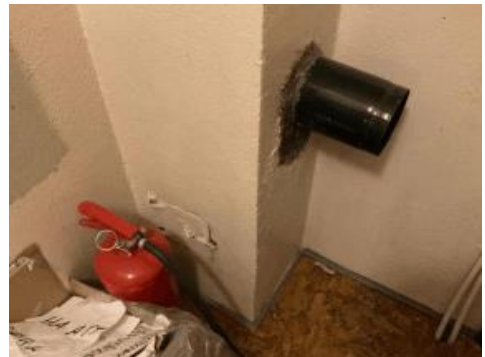
Det er ikke foretatt radonmålinger og bygget er heller ikke utført med radonsperre.

- Det bør gjennomføres radonmålinger.

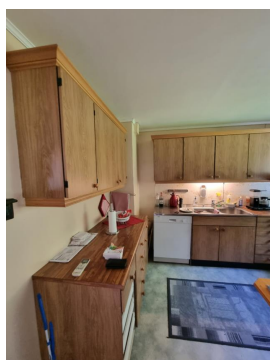
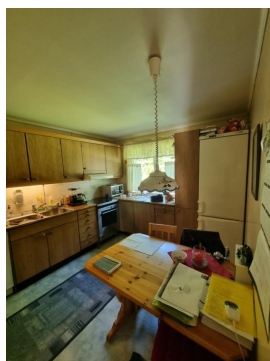
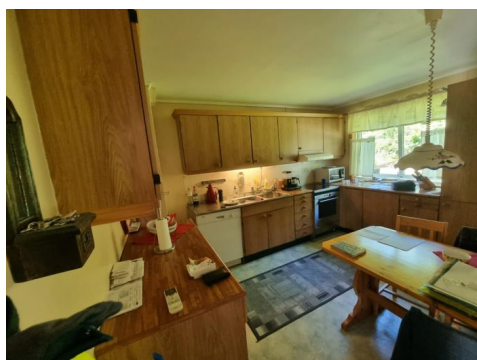
- Det er påvist skader på overflater/kjøkkeninnredning utover normal slitasjegrad.
- Det er avvik:

Sårskader på noen dør/skuffronter og benkeplate utover normal slitasjegrad. Det er påvist slakke i hengsler for dører og skinner for skuffer.

Innredning sin funksjon er ikke forringet p.g.a slitasje og skader pr. nå. Men utbedring/ utskifting må påregnes innen rimelig tid.

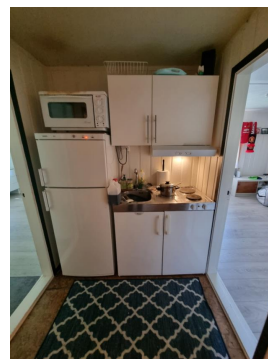
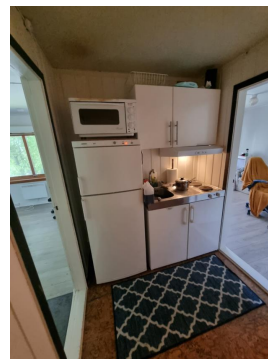
- Det er påvist skader på overflater/kjøkkeninnredning utover normal slitasjegrad.

Fuktskade på dørfront over ventilator

- Det må påregnes lokal utbedring/utskifting.

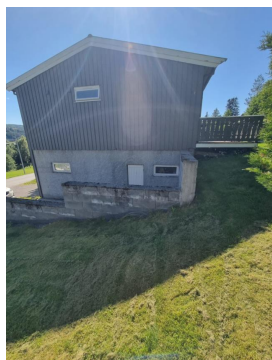
Eiendommen ligger i relativt skrående terreng.

Det er ikke behov for umiddelbare utbedringstiltak. Følge med ved store nedbørsmengder og snøsmelting at vann ikke står i mot eller renner mot grunnmur. Hvis vann ikke renner bort fra grunnmur må terrengfall endres.
