| Meglerfirma | Eiendomsmegleren Din Telemark AS | Oppdragsnr. | 48240187 |
| Adresse | Gravshaugvegen 23 | | |
| Postnr. | 3840 | Sted | SELJORD |

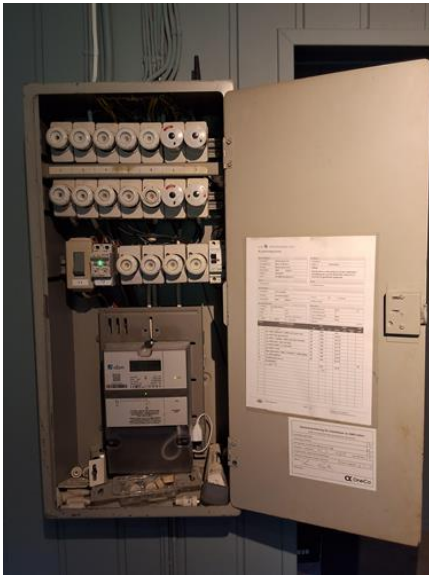
Forenklet vurdering:  
Er det synlig tegn til merker på plugg til varmtvannsbereder: Det er tegn på svimerker på plugg til VVB.  
Er det synlig tegn på termiske skader: Nei  
Er det synlig tegn på utette kabelinnføringer i inntak og/eller sikringsskap: Nei

Elektrisk anlegg - [Sikringsskap]

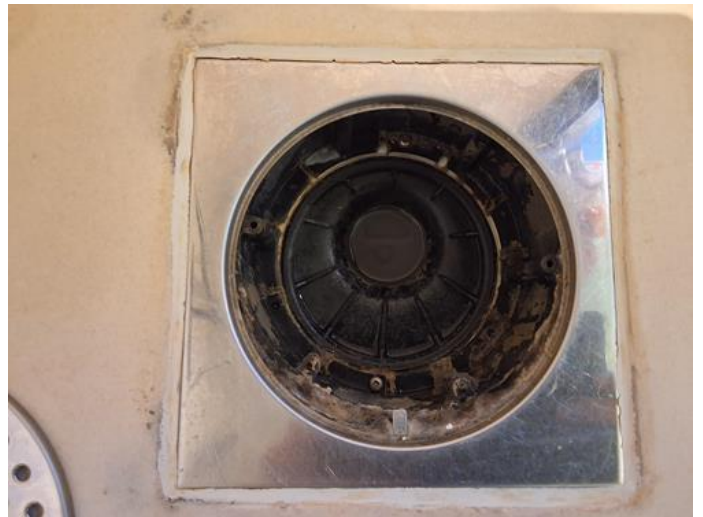
Våtrom - [Sluk i dusjen på badet]

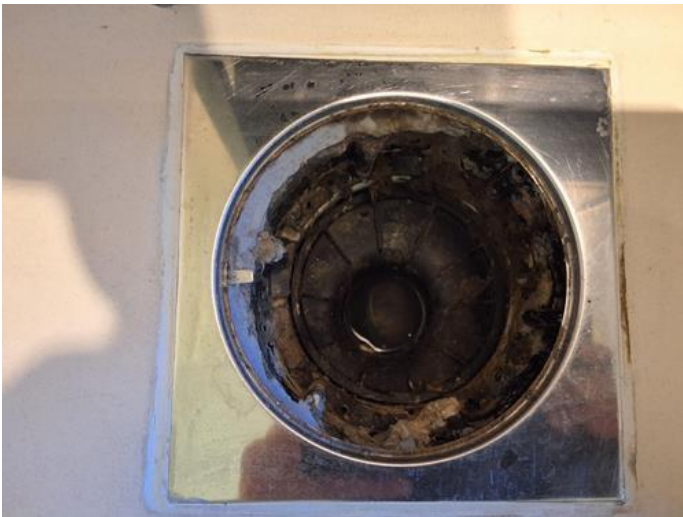
| | | Fallforhold (gulv) | Nivåforskjell fra døråpning på topp overflate gulv og til hovedsluk er på tilfeldig sted målt til ca. 6 mm. Dette er vurdert til å ikke være tilfredsstillende mht lekkasjesikkerhet.<br><br>Lokalfall i dusjsonen er mindre enn hva som ideelt anbefales. Det ble målt på tilfeldig sted og målingen viste et fallforhold på 9 mm. Fallet er mindre enn 1:50 i en avstand på 80 cm. |

Våtrom - [Sluk ut på gulvet på badet]

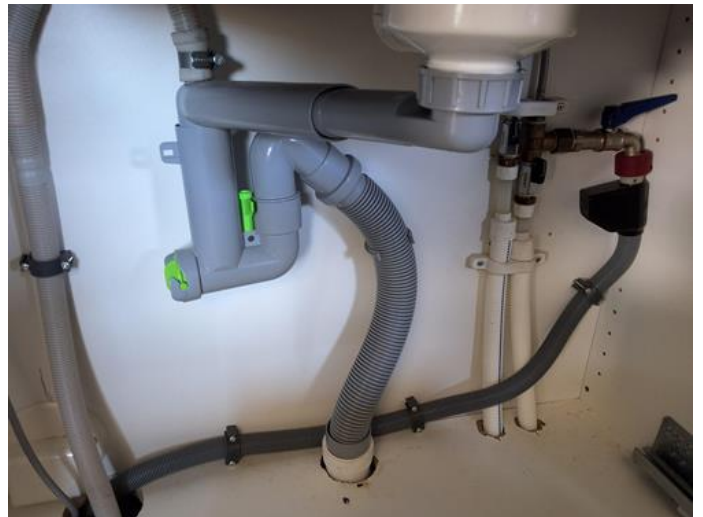
Kjøkken - [Rørpropp i kjøkkenbenk]

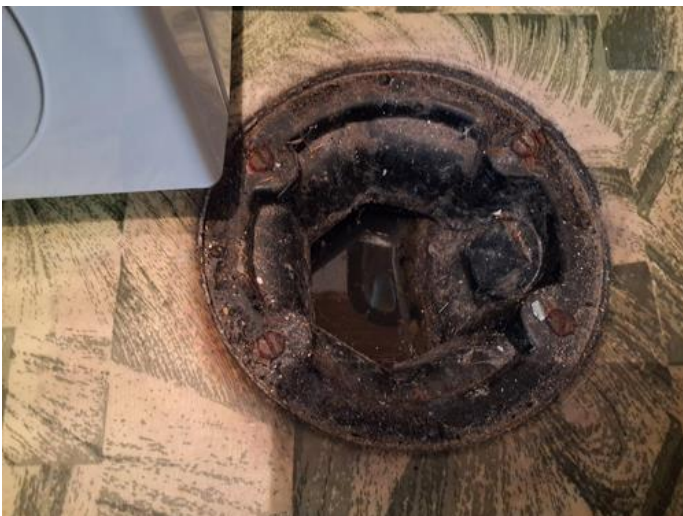
Nivåforskjell fra døråpning på topp overflate gulv og til hovedsluk er på tilfeldig sted målt til ca. 18 mm. Dette er vurdert til å ikke være tilfredsstillende mht lekkasjesikkerhet.

Våtrom - [Sluk på vaskerommet]

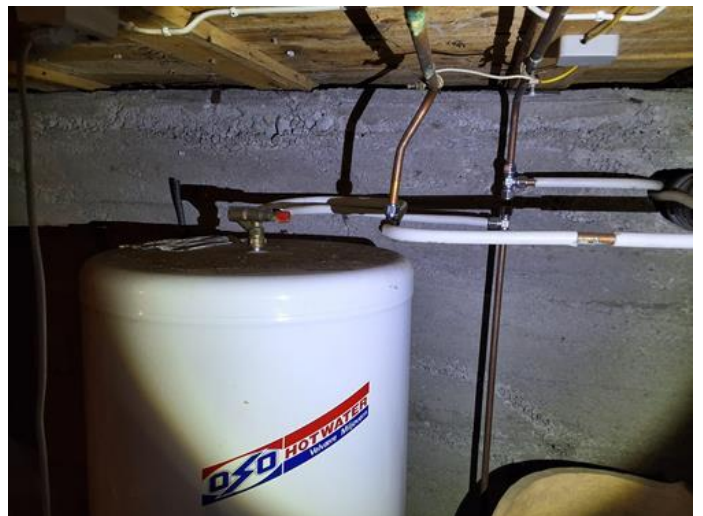
Varmtvannsbereder (Sjekkpunkter utover det som er inkludert i andre rom) - [VVB i kjeller]

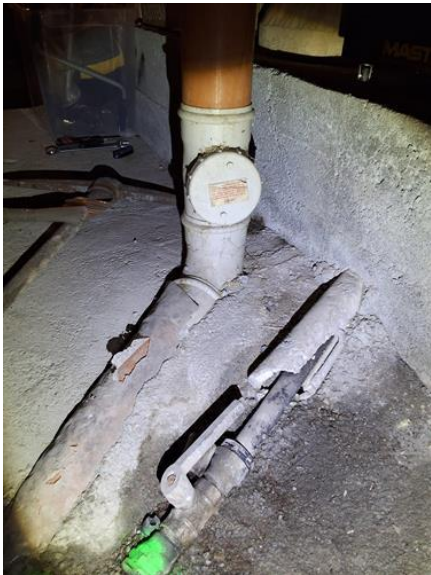
*Hovedstoppekran - [Stoppekran og stakeluke i kjeller]*

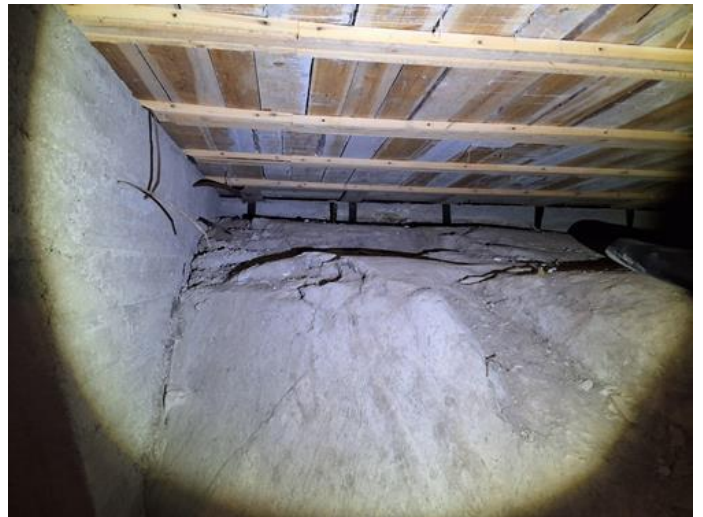
Det observeres noe fuktighet på gulvet og vegger i grovkjeller, samt på grus/jordmasser i overgang til krypkjeller.

*Innvendig - [Krypkjeller]*

Fuktighet i kjellere er ofte sammensatte, og en del av dette kommer av fuktopptrekk i grunn, samt tilsig utenfra og sprekker i fjellet. Tiltak for redusere fuktighet anbefales. Bedre ventilering bør vurderes, alternativt kan et permanent avfuktersystem være en løsning.

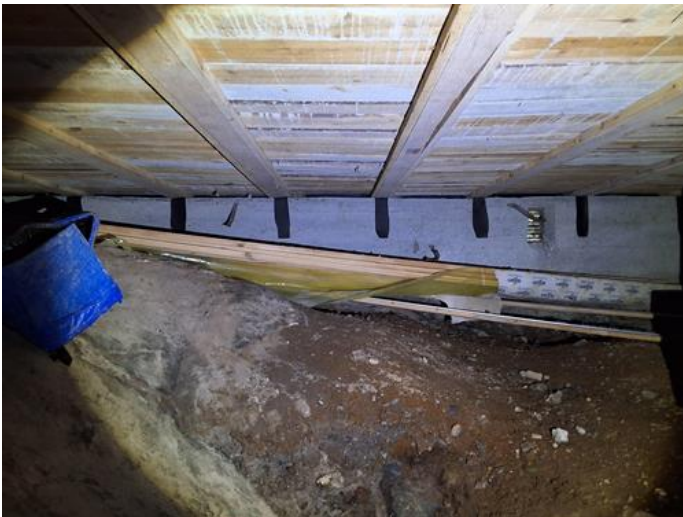
*Innvendig - [Krypkjeller og stubbloft]*

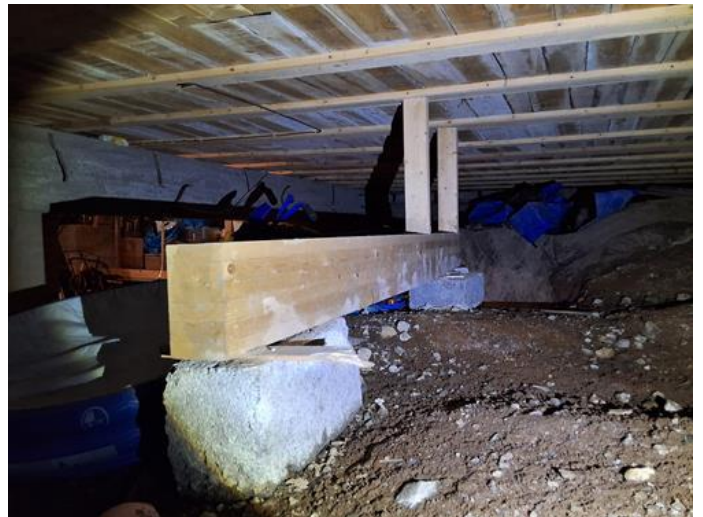
*Innvendig - [Ettermontert drager i krypkjeller]*

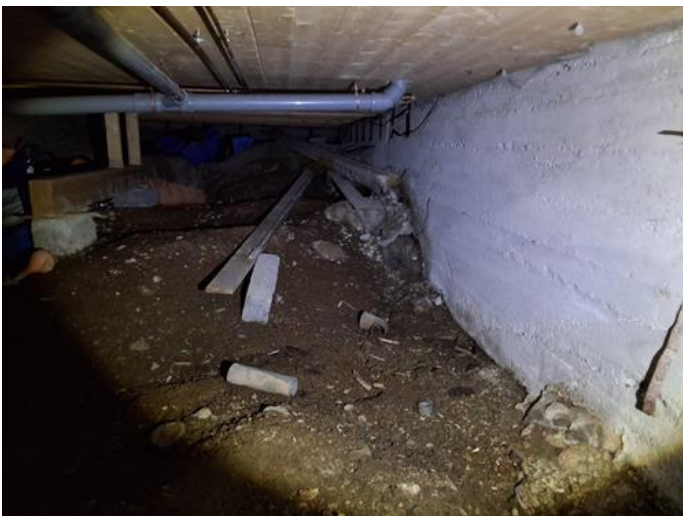
*Innvendig - [Krypkjeller og rørlegg]*

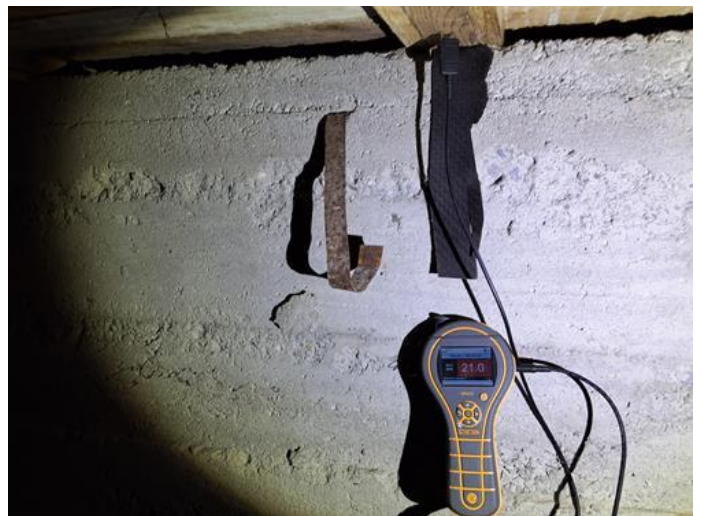
Det er utført fuktmåling med pigg i treverk med egnet instrument (Protimeter MMS), i bunnsviller og bjelkelag. Det ble registrert noe forhøyede fuktverdier. Målingen gir kun et øyeblikksbilde av forholdene og kan endre seg med årstider, fukt- og temperaturforhold. Målingene viser vektprosent mellom 18 og 21.

Høy fuktighet over tid kan føre til skader, det ble på befaringen ikke avdekket råteskader i konstruksjonen eller andre åpenbare skader, men det er noe økt risiko for skjulte skader i bjelkelag og konstruksjon.

*Innvendig - [Fuktmåling i bjelkelaget]*

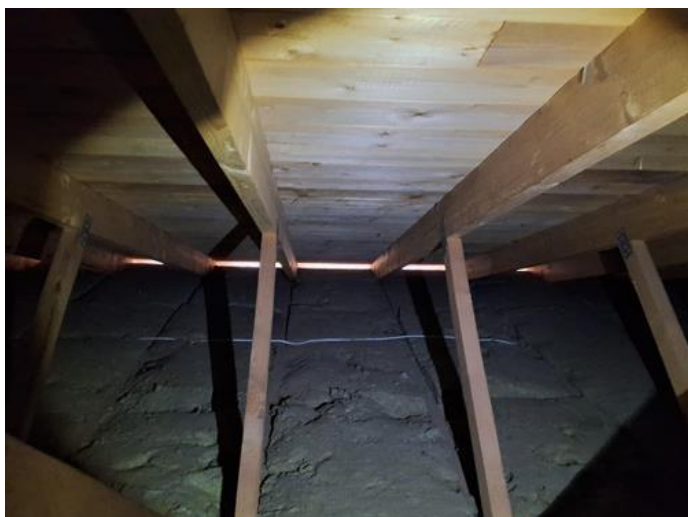
Loft - uinnredet / råloft - [Loft ]

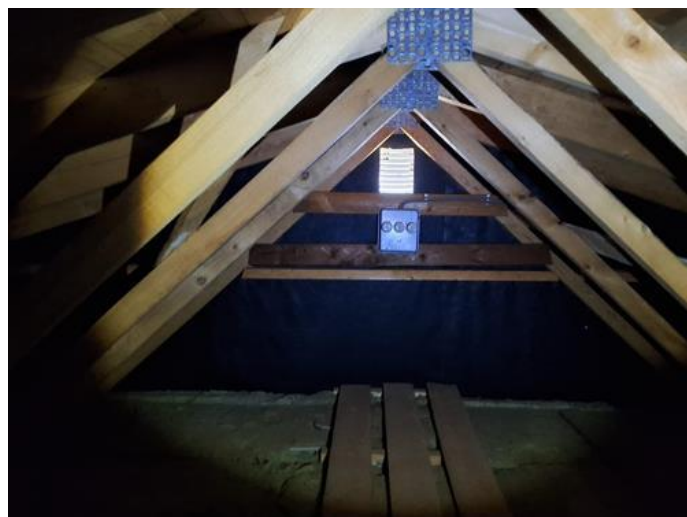
Loft - uinnredet / råloft - [Loft ]

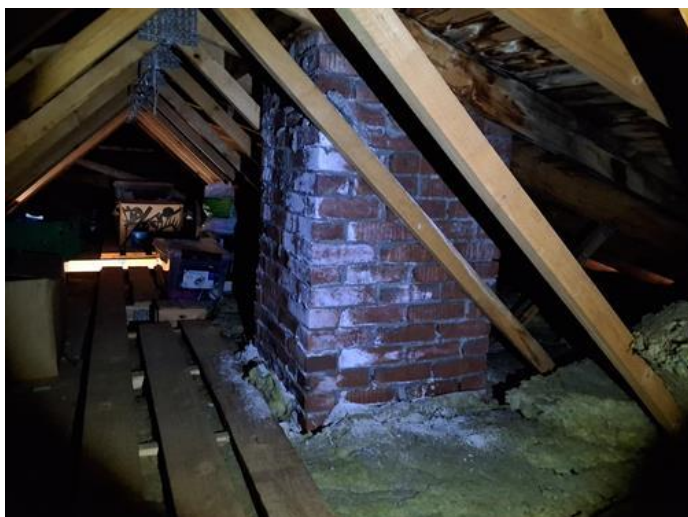
Loft - uinnredet / råloft - [Loft]

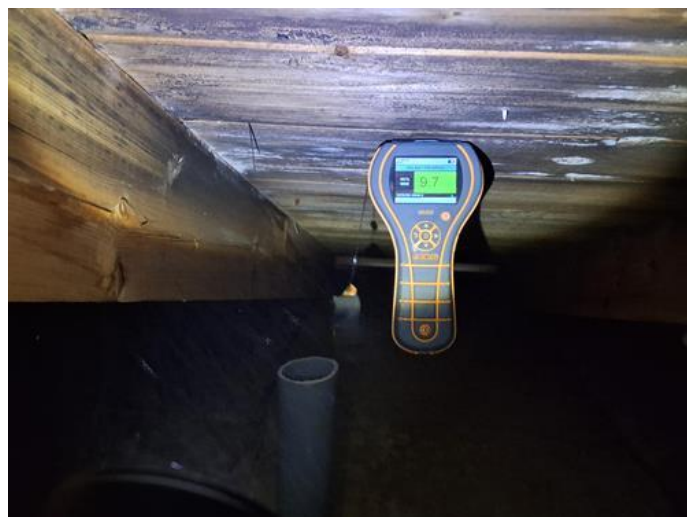
Det observeres noe fuktmerker i undertaket ved pipe og ved lufterør til avløpsrør. Det ble utført fuktmåling med pigg i treverk uten at det ble målt forhøyede verdier på befaringstidspunktet. Det bør gjøres tiltak på lufterøret til kloakk, ved å montere en vakumventil, eller føre lufting over tak.

Loft - uinnredet / råloft - [Fuktmåling i undertaket]

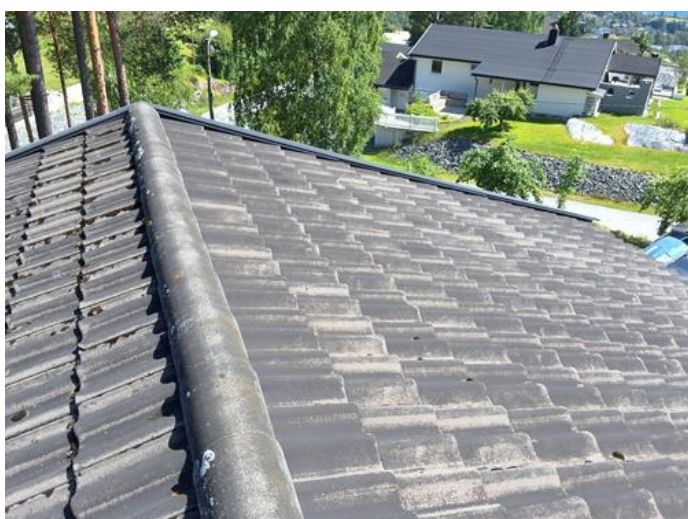
Utvendig - [Møne og takflate]

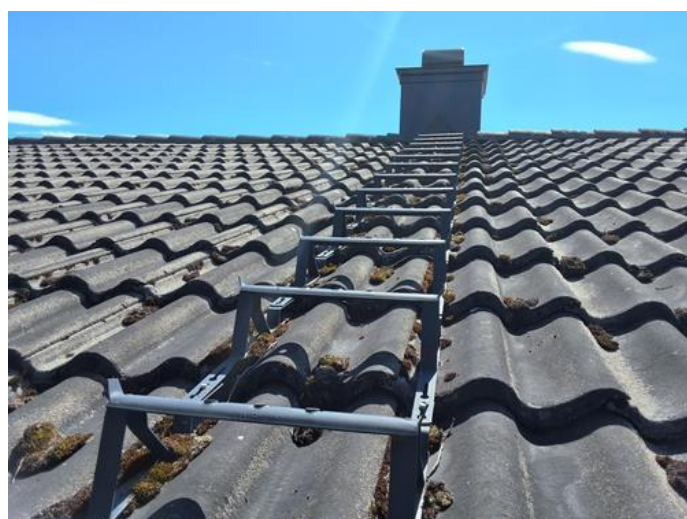
Utvendig - [Stigetrinn]

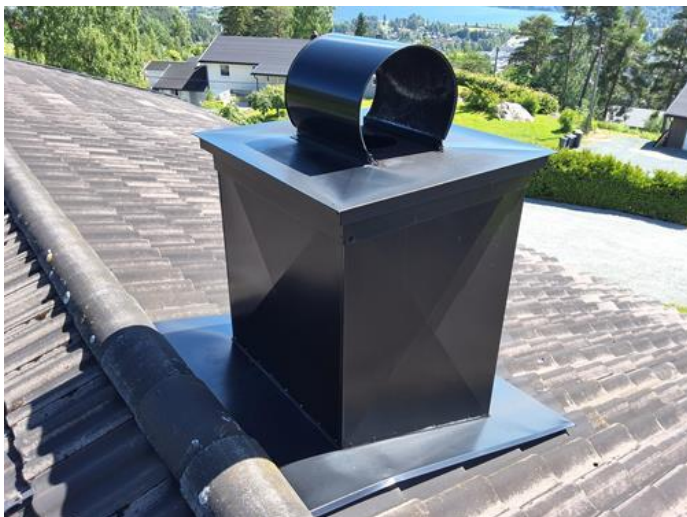
*Utvendig - [Beslag pipe]*

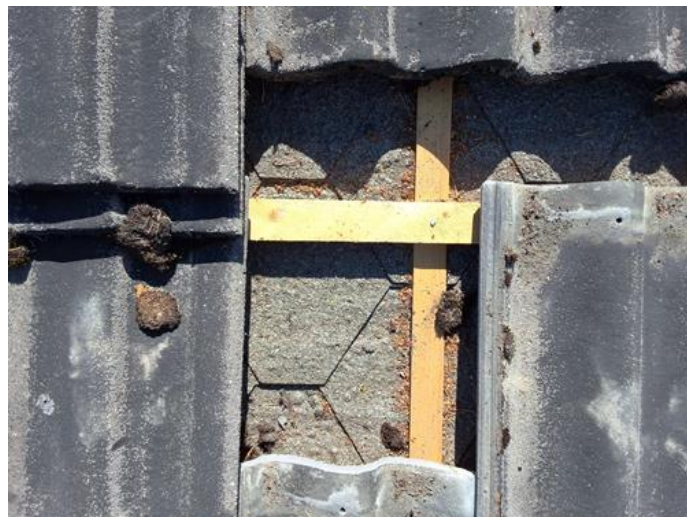
*Utvendig - [Undertak og slisser/lekter]*

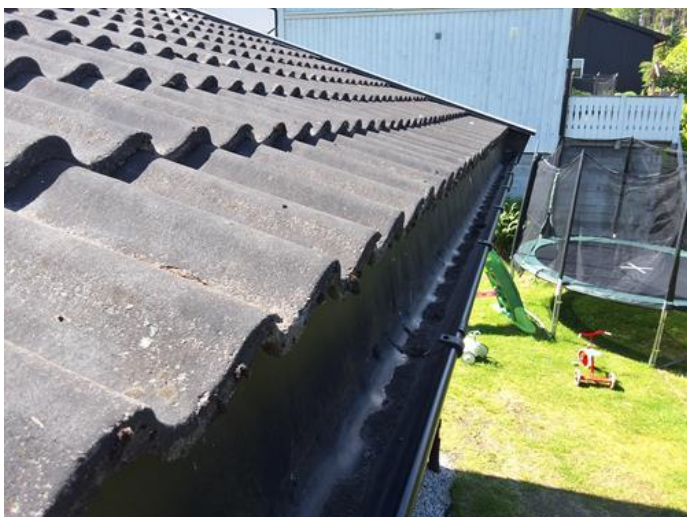
*Utvendig - [Takrenne og takstein]*

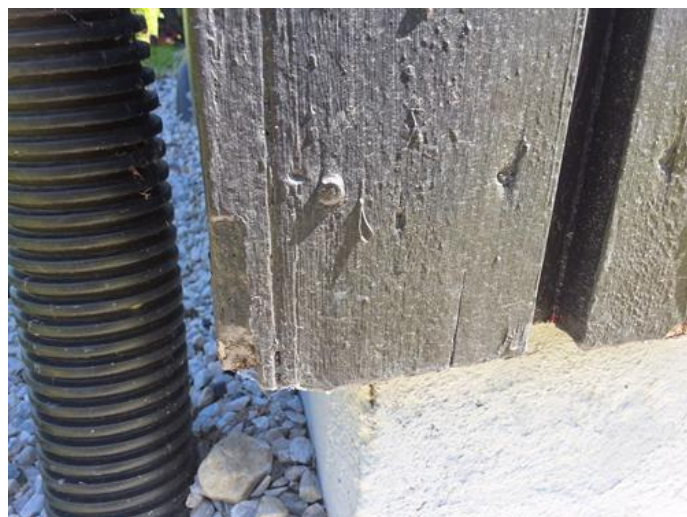
*Utvendig - [Kledning]*

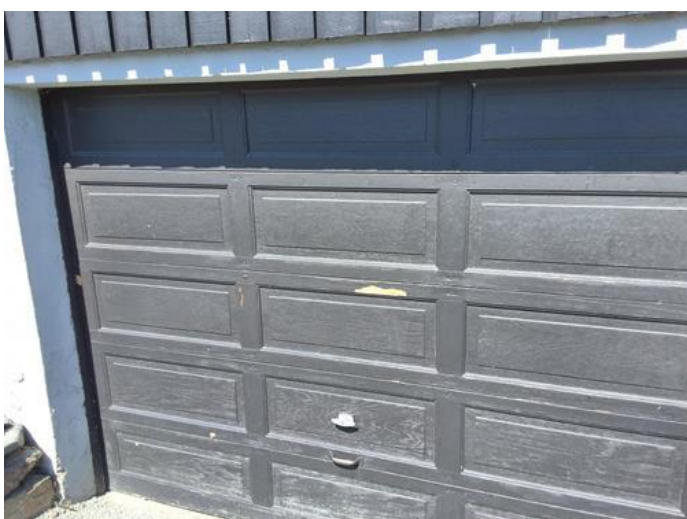
*Utvendig - [Garasjeport]*

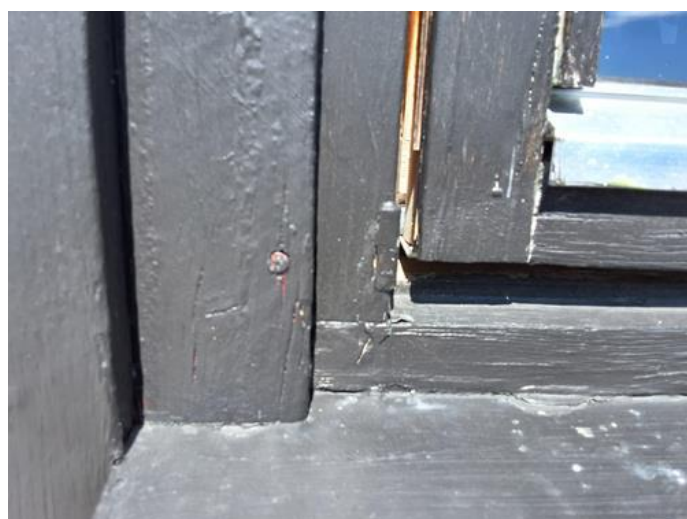
*Utvendig - [Vindu]*
