# Tilstandsrapport

gnr. 241, bnr. 137

Befaringsdato: 07.08.2024

Rapportdato: 19.08.2024

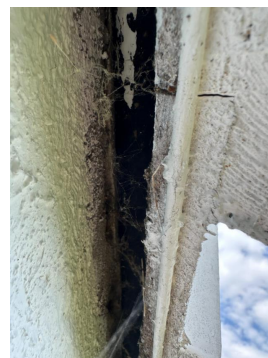
Mangelfull lufting i underkant av kledning

- Det bør foretas tiltak for å bedre lufting av kledningen.

Kostnadsestimat: 100 000 - 300 000

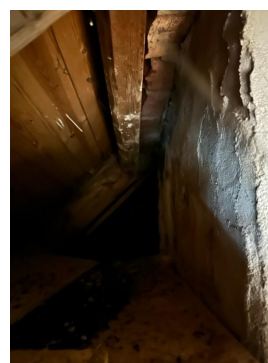
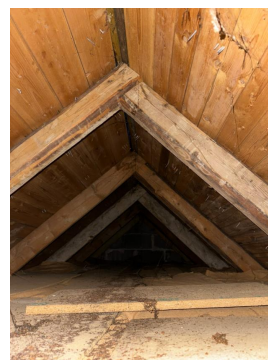
Mangelfull lufting mellom isolasjon og undertak, ved raft og isolasjon sperrer luftingen over innredede rom.

- Lufting/ventilering bør forbedres.

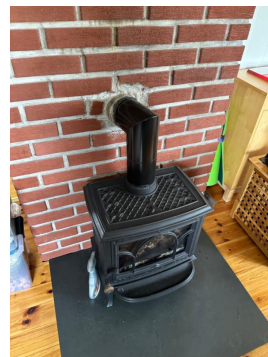
Ved TG3 må man kostnads estimere. Det er ikke mulig å synliggjøre 4 sider av pipe. Hvis man skal tilfredsstille krav må pipe mest trolig renoveres.

**Kostnadsestimat: 10 000 - 50 000**

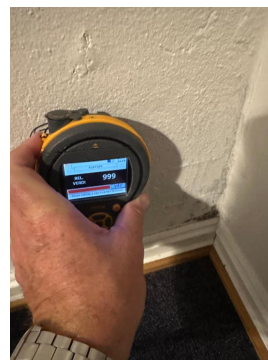
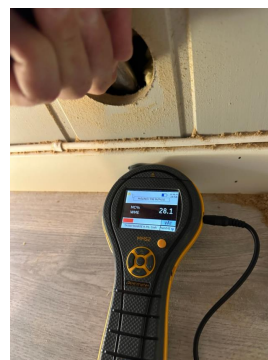
Hulltaking er foretatt og det er påvist avvik i konstruksjonen. Hulltaking er foretatt ved/i soverom. Fuktkvotemåling (vekt%) i konstruksjonen ble målt til 30 % i tresvill.

- Det er gjennom målinger påvist høyt fuktnivå i trevegger i underetg./kjeller, det er derfor ikke foretatt hulltaking

Vegger i kjeller bør ikke på fores med treverk da det er fuktpåkjenning fra grunnmur/oppstug fra grunn.

- Ytterligere undersøkelser må foretas for å få kartlagt tilstanden og omfanget på eventuelle skader.

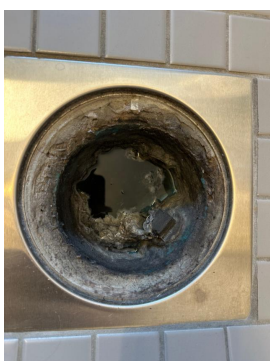
- Det er påvist mangelfull/feil utførelse rundt rørgjennomføringer e.l. som gir fare for fukt i konstruksjonen i våtzone.
- Membran i kombinasjon med gammelt sluk uten klemring. Membran er smurt ned på sluk.
- Mer enn halvparten av forventet brukstid er passert på membranløsningen.
- Mer enn halvparten av forventet brukstid er passert på slukløsningen.

Det har tidligere vært en lekkasje i sluket (i 2023). Tiltak utført av forsikringsselskapet var å legge flis på flis og smøre epoksy i sluket. Dette er en kortsiktig løsning.

- Overvåk tilstanden jevnlig. For å få tilstandsgrad 0 eller 1 må slukløsningen skiftes ut og sannsynligvis må også membransjiktet skiftes/utbedres. Det er imidlertid vanskelig å si noe om tidspunktet for når dette er nødvendig.
- Løsningen/utførelsen rundt rørgjennomføringer gir fare for fukt inn i konstruksjoner.
- Det må foretas lokale tiltak for å utbedre utettheter på våtrommet.

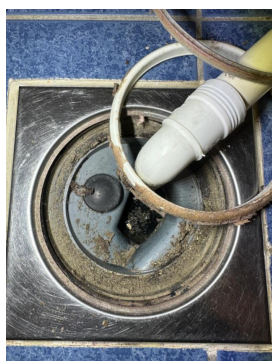
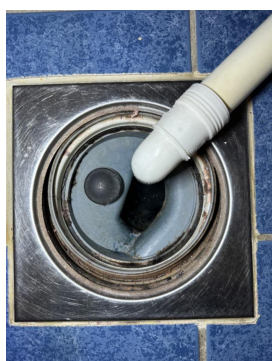
- Det er påvist at høydeforskjell fra topp slukrist til gulv/synlig topp membran ved dørterskel er mindre enn 25 mm.
- Det er påvist at noen fliser har bom (hulrom under).
- Det er påvist avvik i fallforhold til sluk i forhold til krav i forskrift på byggetidspunktet.

- Overvåk tilstanden jevnlig. For å få tilstandsgrad 0 eller 1 må slukløsningen skiftes ut og sannsynligvis må også membransjiktet skiftes/utbedres. Det er imidlertid vanskelig å si noe om tidspunktet for når dette er nødvendig.
