| Adresse | Slalåmbakken 49 |

# Tilstandsrapport

Befaringsdato: 10.10.2025

## FRITIDSBOLIG

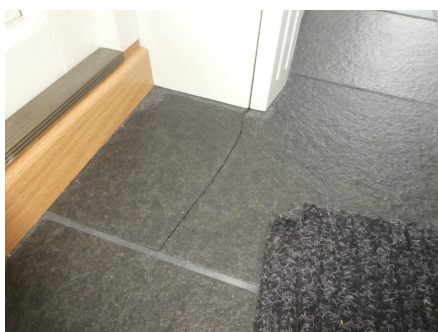
Lokalt observert sprekker i fliser og fuger der det er overgang til ringmur ved terrassedører.

Sprekt flis ved terrassedør

Lokale utbedringer må påregnes.

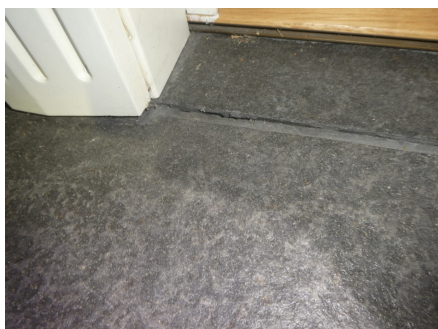
Sprekk i fuge i overgang mellom gulv der fliser ligger over ringmur.

Det er ikke benyttet elastisk fugemasse i overgang mellom gulv og sokkelflis. Dette medfører at fuge kan sprekke ved bevegelse. Noe mindre sprekker observert ved befarings.

Sprekk i fuge

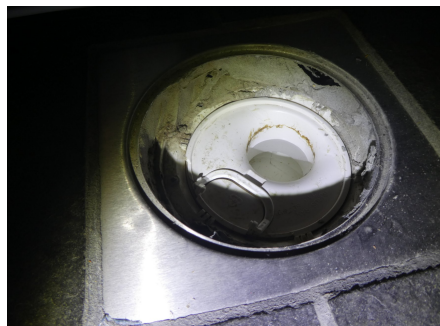
Selv om det ikke er tettesjikt i våtsone på vegger er dette vanligvis ikke et stort problem da rommet benyttes som vaskerom. Dette grunnet at vaskerom har en relativt liten fuktbelastning sammenlignet med bad.

Sluk på vaskerom

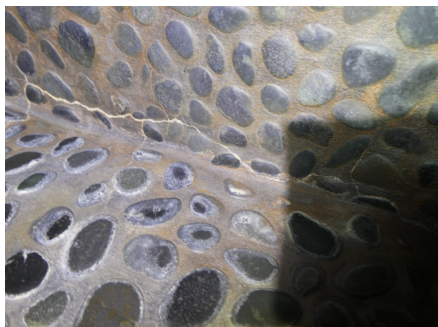
Lokalt noe sprekk i overflater av fuger i dusjsone.

Vindu er plassert innenfor det som er betegnet som våtsone, men dusjtdør mellom dusjsone og vindu medfører at dette utgjør liten risiko for skade på vindu/overgang mellom vindu og vegg.

Sprekker i overflater

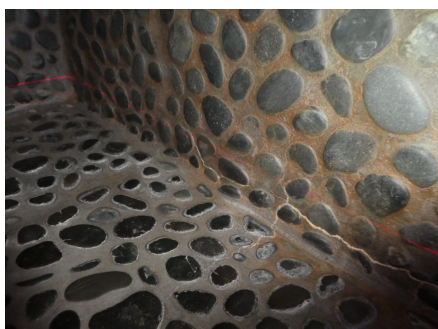
Sprekk i fliser ved overgang til ringmur observert.

Noe sprekker i fuger på dusjsone observert.

Det er ikke benyttet elastisk fugemasse i overgang mellom vegg og gulv og dette medfører risiko for sprekker ved bevegelse. Enkelte sprekker i fuger observert.

Noe sprekker i dusjsone

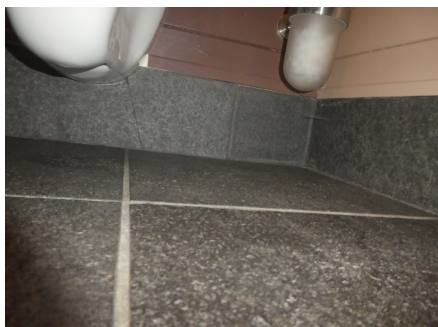
- Det er ikke påvist tilfredsstillende løsning for å synliggjøre lekkasje fra innebygget systerne.

Lokalt sprekk i flis under WC.

Sprekt flis under WC

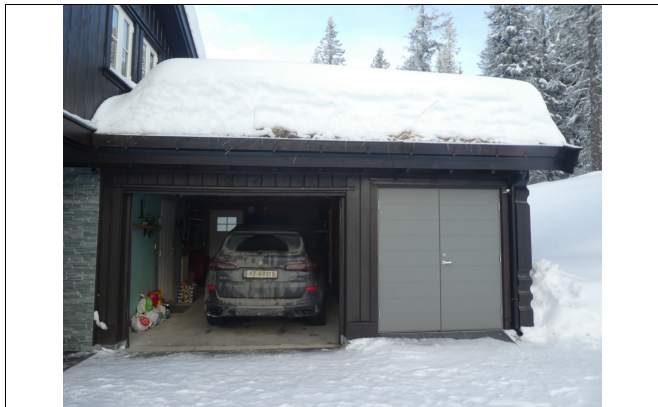
Garasje bygget inntil hytte
