Tilstandsrapport

Fritidsbolig

Slalåmbakken 49, 2880 NORD-TORPA

Befaringsdato: 19.02.2024

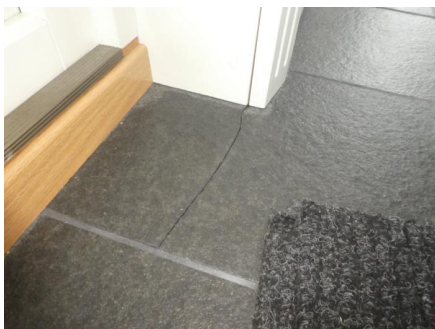
Lokalt observert sprekker i fliser og fuger der det er overgang til ringmur ved terrassedører.

Sprekt flis ved terrassedør

Lokale utbedringer må påregnes.

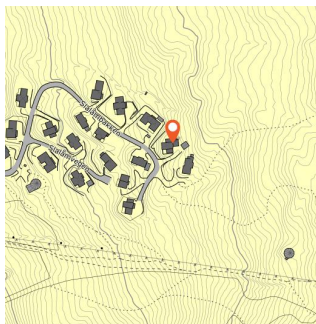
Det er ikke krav om at det skal utføres radonmålinger for eneboliger, men dette anbefales på generelt grunnlag for alle eiendommen hvor dette ikke er utført. TG satt ut fra at det ikke er utført målinger av radon.

Område på kart som er gult har moderat til lav risiko for radon i grunn.

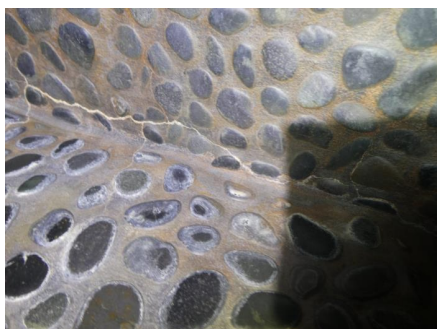
1. ETASJE > BAD

Lokalt noe sprekk i overflater av fuger i dusjsone.

Vindu er plassert innenfor det som er betegnet som våtzone, men dusjtdør mellom dusjsone og vindu medfører at dette utgjør liten risiko for skade på vindu/overgang mellom vindu og vegg.

Sprekker i overflater

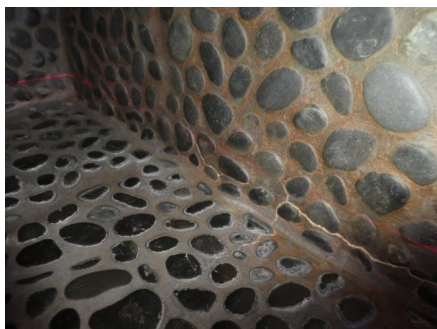
1. ETASJE > BAD

Noe sprekker i fuger på dusjsone observert.

Det er ikke benyttet elastisk fugemasse i overgang mellom vegg og gulv og dette medfører risiko for sprekker ved bevegelse. Enkelte sprekker i fuger observert.

Hulrom under fliser medfører økt risiko for at fliser kan sprekke, men det anbefales ikke bytte av fliser da disse er hele. Dette grunnet at bytte av fliser medfører risiko for brudd på membran som ligger under fliser.

Noe sprekker i dusjsone

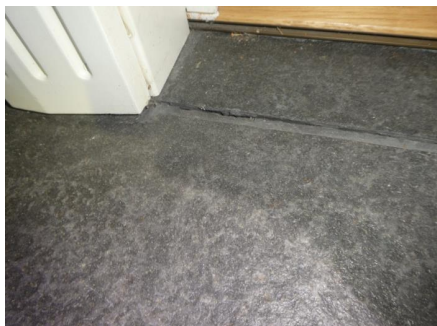
1. ETASJE > VASKEROM

Sprekk i fuge i overgang mellom gulv der fliser ligger over ringmur.

Det er ikke benyttet elastisk fugemasse i overgang mellom gulv og sokkelflis. Dette medfører at fuge kan sprekke ved bevegelse. Noe mindre sprekker observert ved befaring.

Avvik i fallforhold har vanligvis liten konsekvens i vaskerom grunnet relativt liten fuktbelastning sammenlignet med bad.

Sprekk i fuge

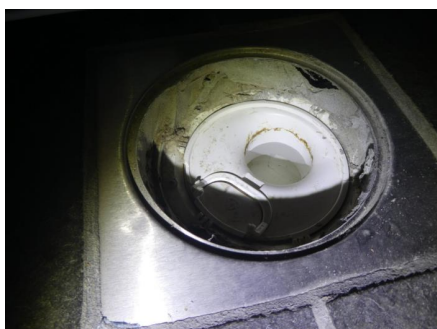
1. ETASJE > VASKEROM

Selv om det ikke er tettesjikt i våtsone på vegger er dette vanligvis ikke et stort problem da rommet benyttes som vaskerom. Dette grunnet at vaskerom har en relativt liten fuktbelastning sammenlignet med bad.

Sluk på vaskerom

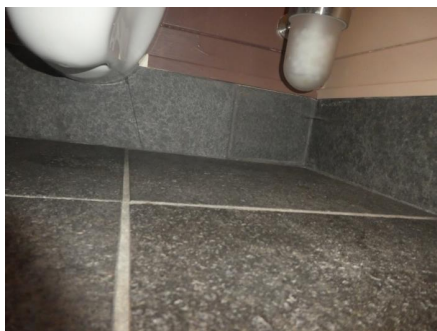
1. ETASJE > BADSTUE

Lokalt sprekk i flis under WC.

Sprekt flis under WC
