Tilstandsrapport

Risikovurdering for Anticimex boligselgerforsikring

Oksfjordveien 303
9158 STORSLETT
Gnr./Bnr.: 64/3
Nordreisa - Ráisa - Raisi kommune

Befaringsdato: 01.08.2024

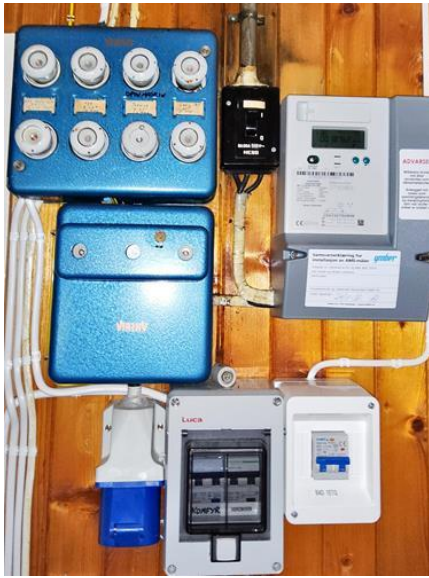
Forenklet vurdering av det elektriske anlegget -
[Sikringsbokser]

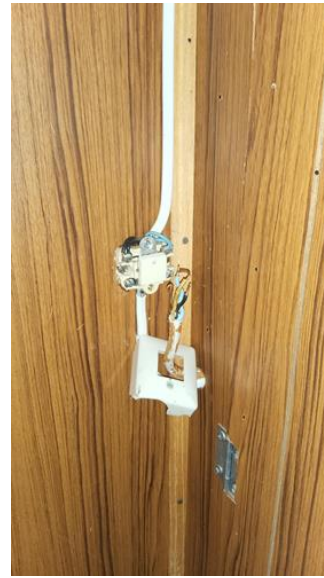
Forenklet vurdering av det elektriske anlegget - [Skadet
bryter i entre]

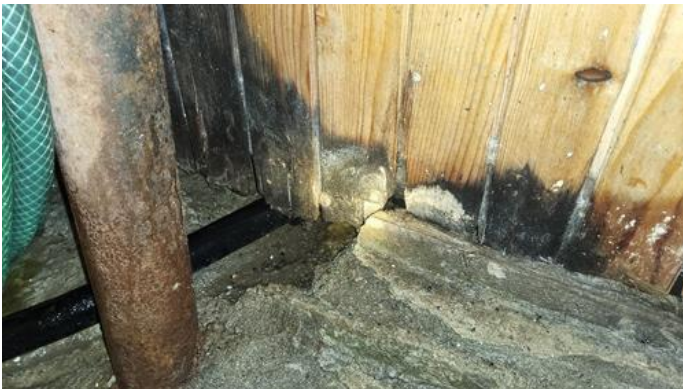
Helhetsvurdering - [Innvendig kjellervegg]

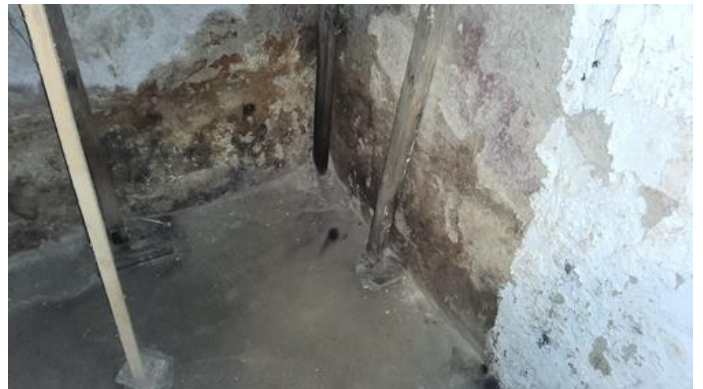
Helhetsvurdering - [Kjellervegg]

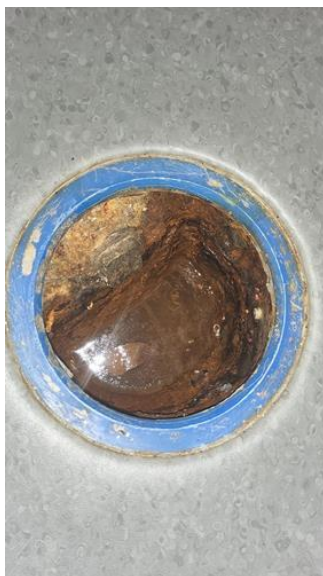
Helhetsvurdering - [Sluk bad]

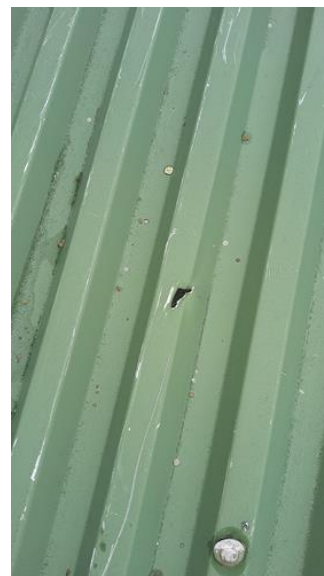
Helhetsvurdering - [Hull i yttertak over stue]

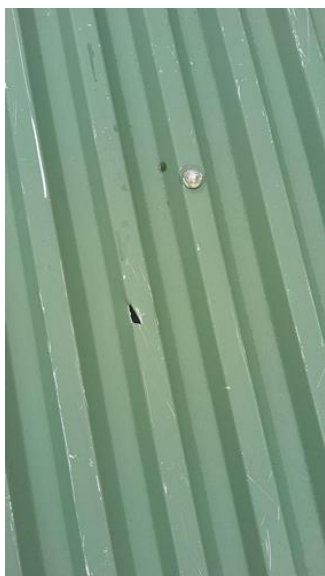
Helhetsvurdering - [Hull 2 i yttertak over stue]

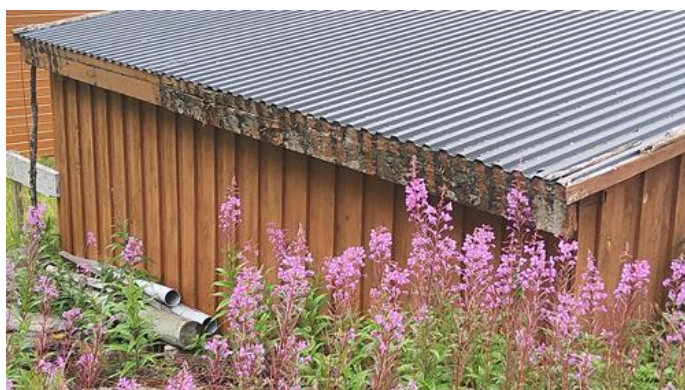
Kommentar - [Råteskade i forkantbord på tak til utvendig bod]

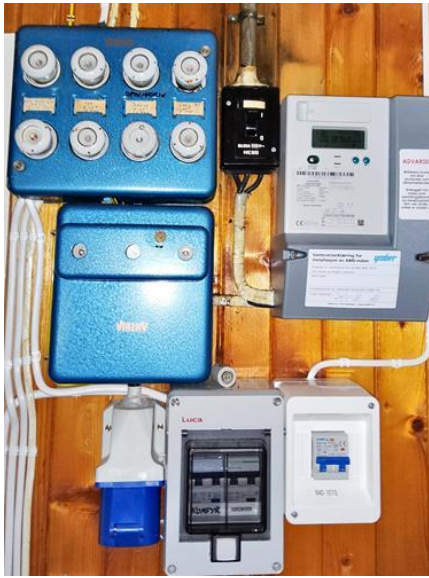
*Forenklet vurdering av det elektriske anlegget -
[Sikringsbokser]*

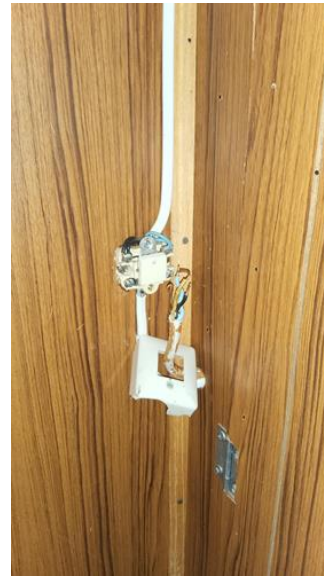
*Forenklet vurdering av det elektriske anlegget - [Skadet
bryter i entre]*

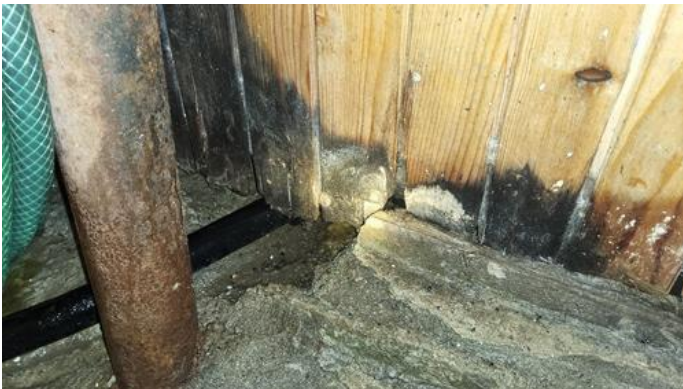
Helhetsvurdering - [Innvendig kjellervegg]

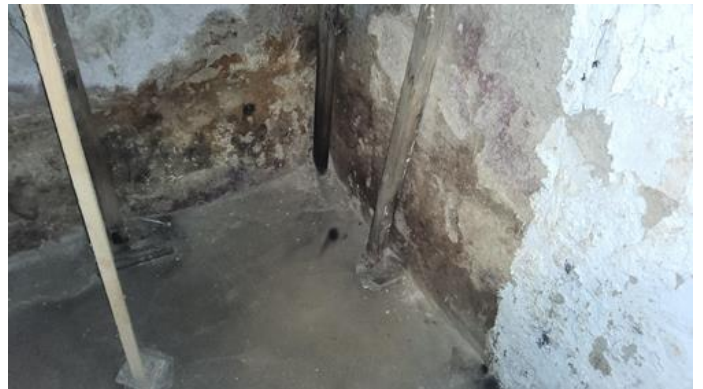
Helhetsvurdering - [Kjellervegg]

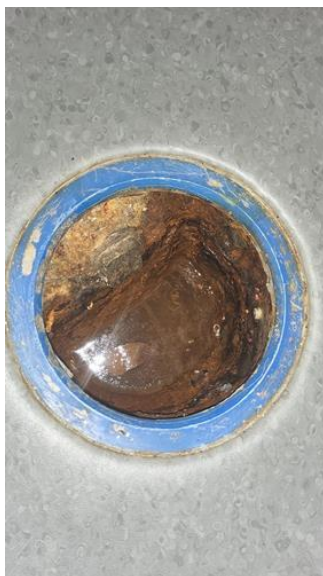
Helhetsvurdering - [Sluk bad]

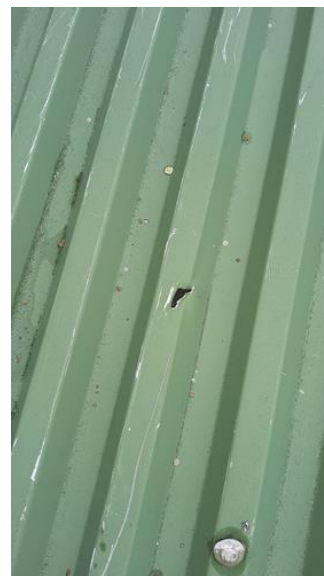
Helhetsvurdering - [Hull i yttertak over stue]

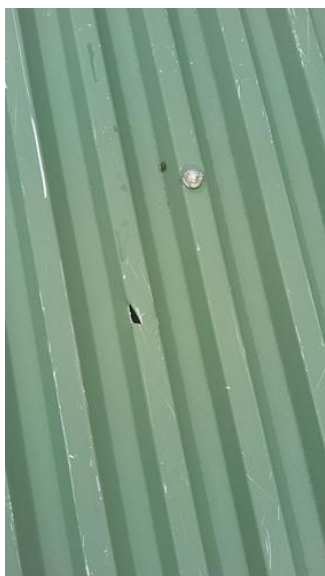
Helhetsvurdering - [Hull 2 i yttertak over stue]

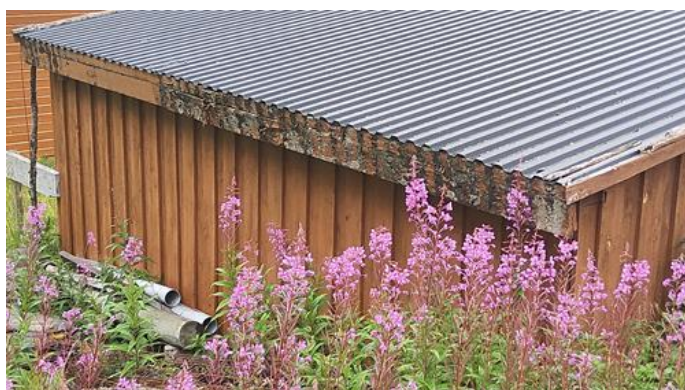
Kommentar - [Råteskade i forkantbord på tak til utvendig bod]
