Dette skjema vil være en del av salgsoppgaven

Meglerfirma	Advanti & Partners Alta AS	Oppdragsnr.	89240201
Adresse	Oksfjordveien 303		
Postnr.	9158	Sted	STORSLETT
Er det dødsbo?	<input type="checkbox"/> Nei <input checked="" type="checkbox"/> Ja	Avdødes navn	Henny Marie Dyrnes
Salg ved fullmakt?	<input type="checkbox"/> Nei <input checked="" type="checkbox"/> Ja	Navn hjemmelshaver	Henny Marie Dyrnes
Hvilket år kjøpte avdøde boligen?	1955	Hvor lenge har du bodd i boligen?	0
		Har du bodd i boligen siste 12 mnd?	<input checked="" type="checkbox"/> Nei <input type="checkbox"/> Ja
I hvilket selskap har du (evt. sameiet/brl/aksjelaget) tegnet bygningsforsikring?		Polise/avtalenr	
Selger 1 Fornavn	Nils	Etternavn	Dyrnes
Selger 2 Fornavn	Finn Arnold	Etternavn	Dyrnes
Selger 3 Fornavn	Torill Hennie	Etternavn	Dyrnes
Selger 4 Fornavn	John Harry	Etternavn	Dyrnes

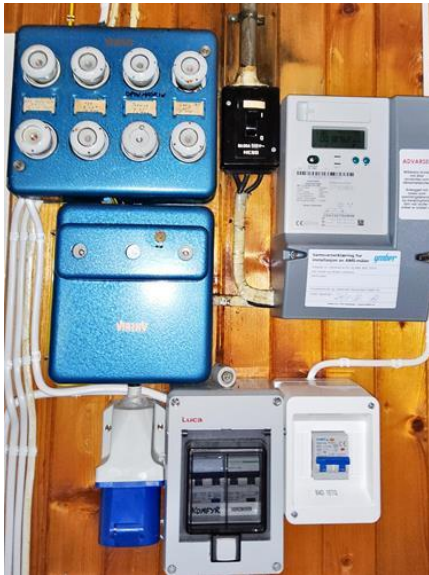
Forenklet vurdering av det elektriske anlegget -
[Sikringsbokser]

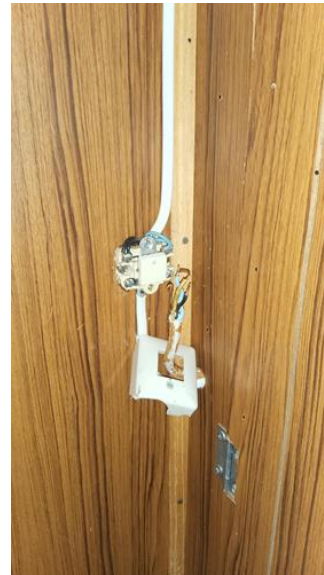
Forenklet vurdering av det elektriske anlegget - [Skadet
bryter i entre]

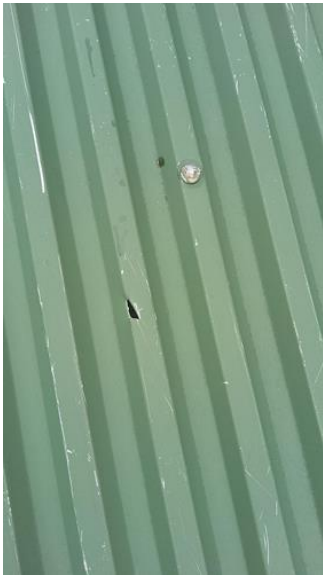
Det er valgt å vurdere yttertaket (og tilhørende bygningsdeler) med en samlet helhetsvurdering. Følgende hovedmomenter er lagt til grunn for vurderingen: På bakgrunn av bygningsdelenes alder er det grunn til å varsle om risiko for skader, svekket funksjon eller lignende forhold som utvikles over tid. Det ble høy slitasje, registrert skader og funksjonssvikt i de deler av taket til tilbygg som lot seg visuelt besiktige. Det registreres enkelte lekkasjer fra takrenner. Det registreres enkelte skader og andre avvik på takrenner. Deler av takkonstruksjonen er lukket, og det er ikke kjent hvordan oppbyggingen er utført med den risiko dette innebærer. Takkonstruksjonen viser tegn til skjevheter og svanker, noe som kan tyde på underdimensjonerings eller feil utførelse. Det gjøres oppmerksom på at en komplett undersøkelse av yttertaket krever stillas og/eller andre sikkerhetsmessige forutsetninger som ikke var til stede på befaringsdagen. Basert på alle ovennevnte forhold vurderes yttertaket (med tilhørende bygningsdeler) til å være passert sin levetid, og det påvises tegn til funksjonssvikt. Det bør gjennomføres strakstiltak som for eksempel ytterligere undersøkelser av fagkyndige for å kartlegge eksakt tilstand, årsakssammenhenger og hvilke tiltak som skulle være nødvendig. Det må påregnes kostnader for utbedringer.

Helhetsvurdering - [Hull 2 i yttertak over stue]

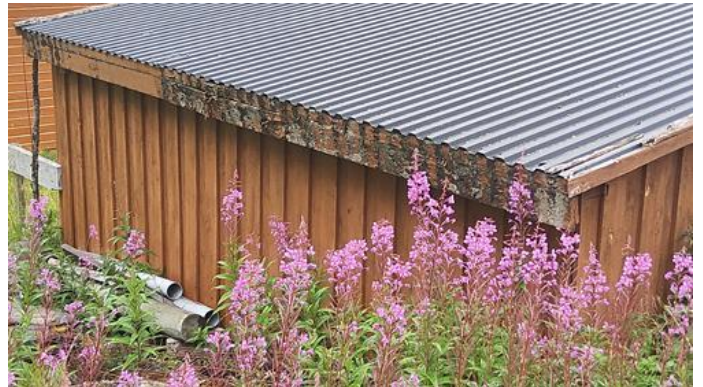
Kommentar - [Råteskade i forkantbord på tak til utvendig bod]
