# Tilstandsrapport

Enebolig

Kyrkjevegen 76, 6230 SYKKYLVEN

Befaringsdato: 07.01.2025

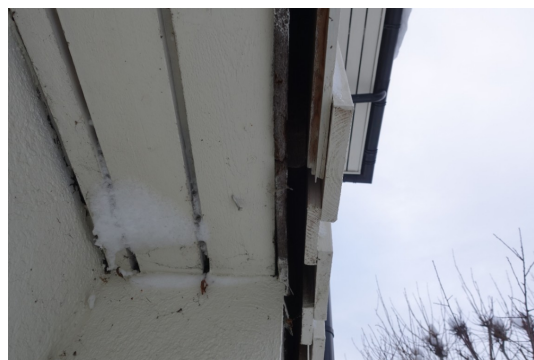
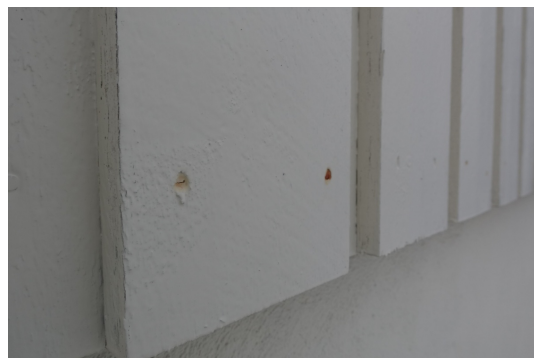
**Vurdering av avvik:**  
• Det er ingen eller liten lufting i nedre kant av kledning mot grunnmur.  
• Det er ingen musesperre i nedre kant av konstruksjon.

Stedvis registrert lite lufting, dette hvor det er liggende bordkledning. Kledningen fremstår med utsatt vedlikehold og har en del værslitasje. Det er registrert rust gjennomslag på en del av spikeren.

**Konsekvens/tiltak**  
• Andre tiltak:  
• Musesperre må etableres.

Videre oppgraderinger, enkelte utskiftninger og vedlikehold må påregnes.  
Oppgraderinger med utskiftning av spiker med rustdannelse anbefales.

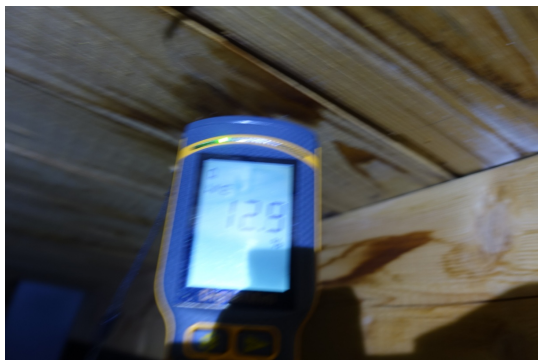
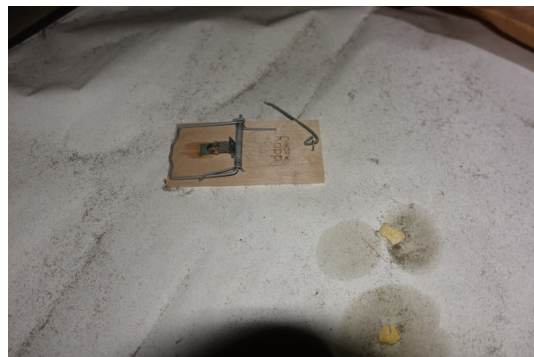
## ! TG 2 Takkonstruksjon/Loft

- Det er påvist fuktskjolder i undertak/takkonstruksjon.

Når man påviser spor etter mus på kryploftet, kan det være starten på en rekke problemer hvis tiltak ikke gjøres. Gnagerne kan forårsake omfattende skader på isolasjon, elektriske ledninger og bygningsstrukturer etc.

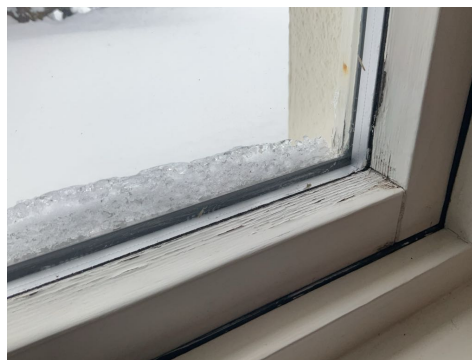
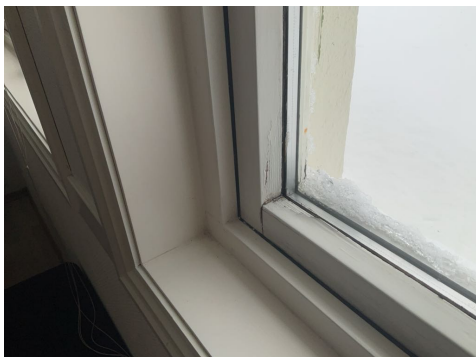
## ! TG 2 Vinduer

- Det er påvist at enkelte vinduer er vanskelig å åpne/lukke.
- Det er påvist tegn på innvendig kondensering av enkelte vindusglass.
- Karmene i vinduer er slitte og det er sprekker i trevirket.

- Det må påregnes noe vedlikehold og at enkelte vinduer må skiftes ut.
- Vinduer må justeres.
- Det bør gjøres tiltak for å bedre ventilering av rommet.
- Andre tiltak:

Det er påregnelig med oppgraderinger, utbedringer og vedlikehold ved vinduer.

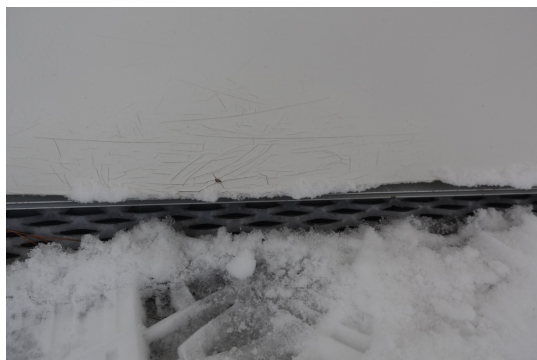
## TG 2 Dører

Det er slitasje med krakelering/ oppsprekking av overflate i nedkant på ytterdøren.

Det må påregnes vedlikehold og oppgraderinger.

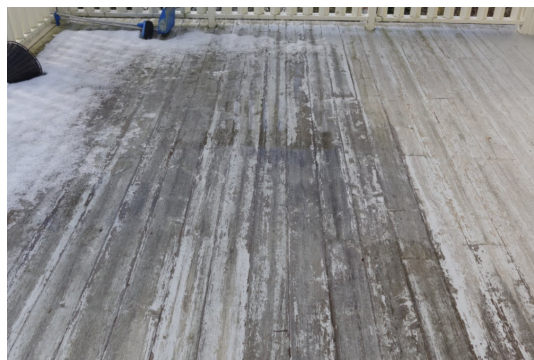
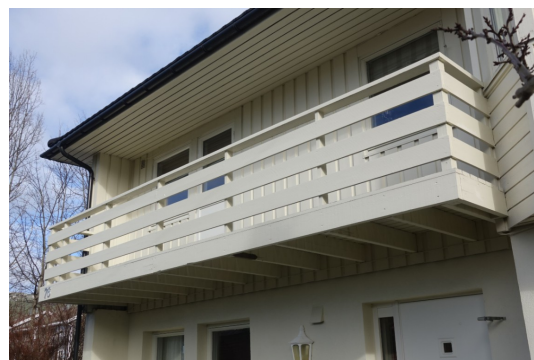
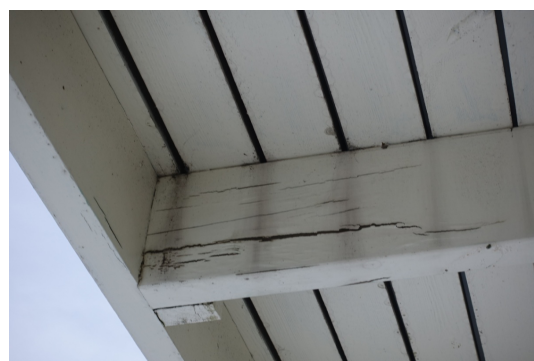
## TG 3 Balkonger, terrasser og rom under balkonger

Det er registrert råtskade i bjelker på utkraget balkong.  
Det er registrert svekt i terrassedekket mellom boligen og hagestuen.  
Terrassedekket ligger uten spalte, noe som fører til vannansamling på selve terrassen.

Utkraget balkong må repareres/ fornyes. Det må foretas nærmere undersøkelser av bjelker på utkraget balkong og velge reparasjonsmetode utfra omfang.  
Det må foretas oppgraderinger med retting og reparasjoner av dekket med å etablere lufting mellom terrassebordene.

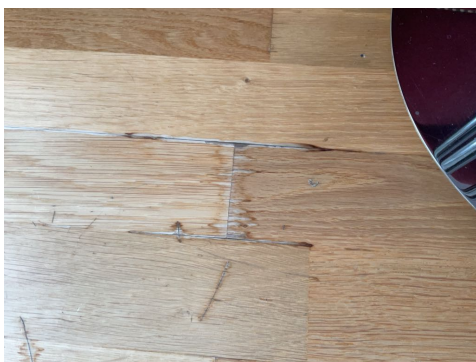
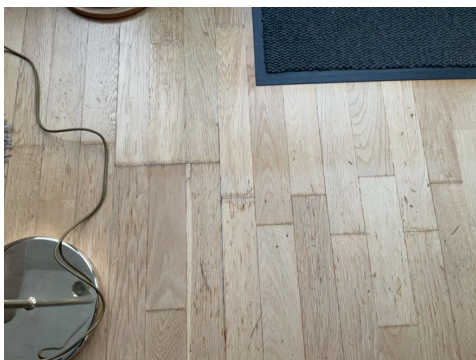
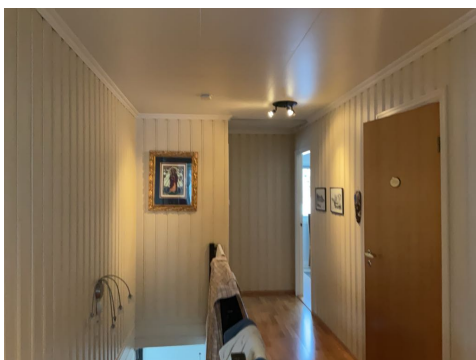
## TG 2 Overflater

Overflater har på generelt grunnlag en del bruksslitasje og mindre skader, sår og rifter.

Det vil være påregnelig med oppgraderinger, utskiftninger, modernisering, samt vedlikehold av en del overflater innvendig.

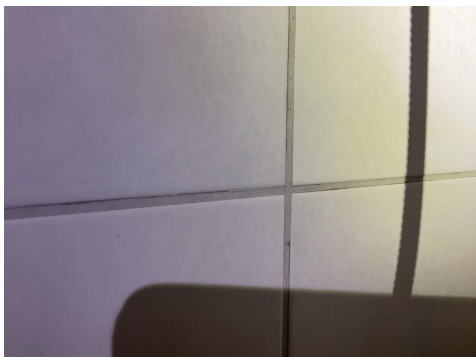
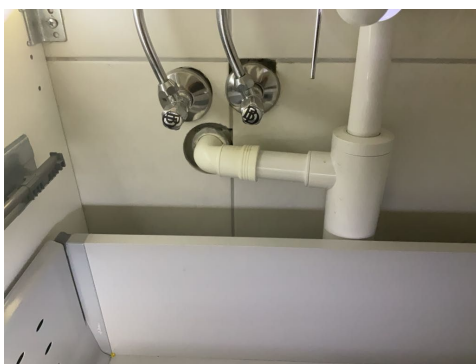
#### ! TG IU Tilliggende konstruksjoner våtrom

- Det er påvist at flisfuger har riss/sprekker.

- Slike riss/sprekker kan indikere bakenforliggende fuktskader, og konstruksjonen bør observeres jevnlig for å vurdere utvikling.

Montering av tett dusjkabinett vil være en anbefalt løsning for dette badet, dusjvann vil da bli direkte ledet i sluken uten å fuktbelaste vegger og gulvet.

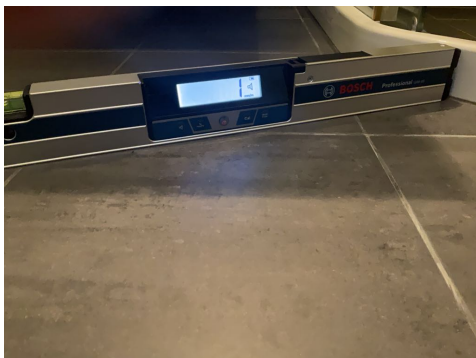
### ! TG 2 Overflater Gulv

- Det er påvist at høydeforskjell fra topp slukrist til gulv/synlig topp membran ved dørterskel er mindre enn 25 mm.
- Det er påvist avvik i fallforhold til sluk i forhold til krav i forskrift på byggetidspunktet.

- Det må foretas utbedring av fallforhold.

Montering av tett dusjkabinett vil være en anbefalt løsning for dette badet, dusjvann vil da bli direkte ledet i sluken uten å fuktbelaste vegger og gulvet.

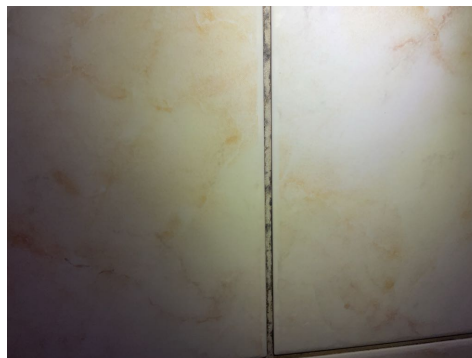
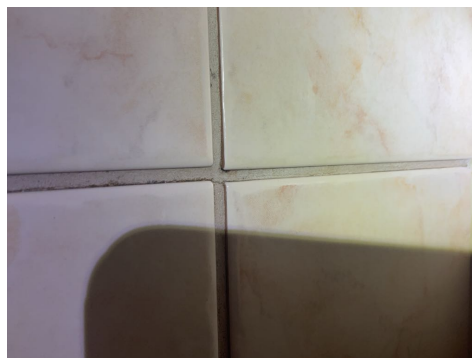
- Det er påvist at flisfuger har riss/sprekker.

- Slike riss/sprekker kan indikere bakenforliggende fuktskader, og konstruksjonen bør observeres jevnlig for å vurdere utvikling.

Montering av tett dusjkabinett vil være en anbefalt løsning for dette badet, dusjvann vil da bli direkte ledet i sluken uten å fuktbelaste vegger og gulvet.

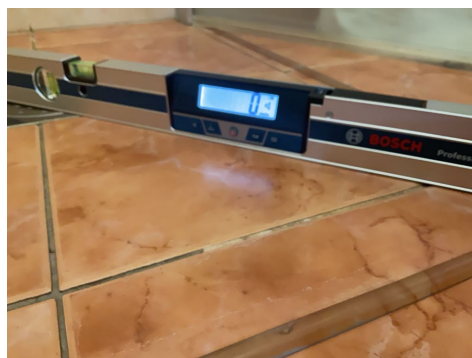
## ! TG 2 Overflater Gulv

- Det er påvist avvik i fallforhold til sluk i forhold til krav i forskrift på byggetidspunktet.

- Det må foretas utbedring av fallforhold.

Montering av tett dusjkabinett vil være en anbefalt løsning for dette badet, dusjvann vil da bli direkte ledet i sluken uten å fuktbelaste vegger og gulvet.

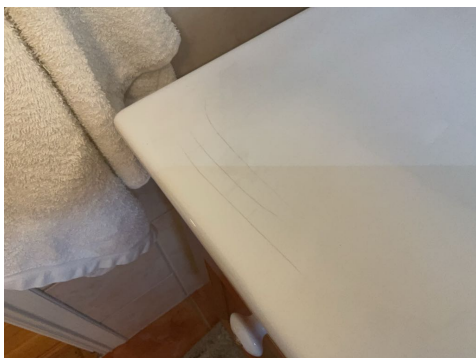
## ! TG 2 Sanitærutstyr og innredning

- Det er påvist riss/sprekker i utstyr på våtrommet.

Det er påregnelig med oppgraderinger og fornyinger ved rommets sanitærutstyr.

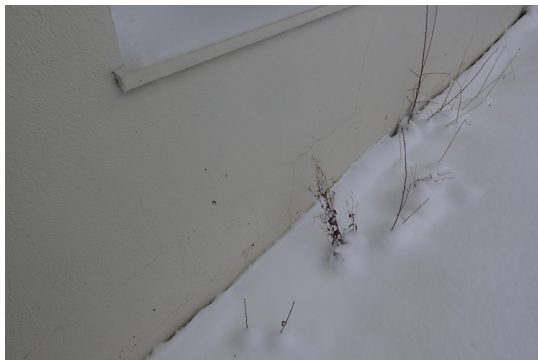
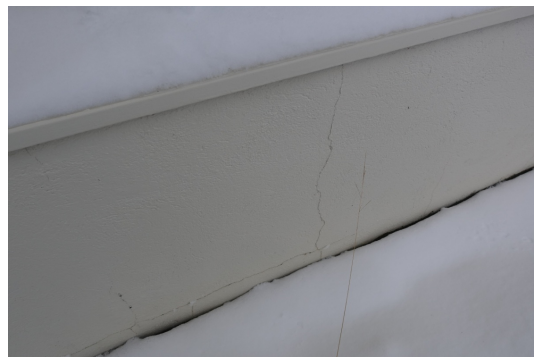
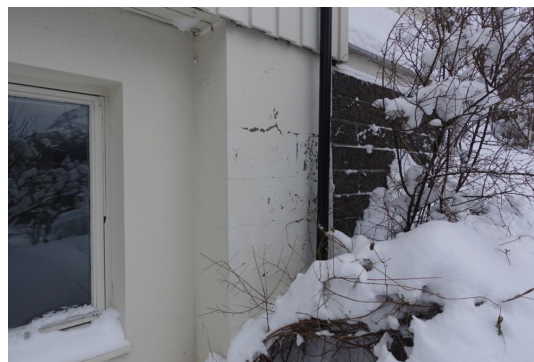
## ! TG 2 Grunnmur og fundamenter

- Det er registrert horisontalriss som er symptom på jordtrykk.
- Det er registrert skråriss som er symptom på setninger.
- Det er avvik:

Det er registrert riss i overflater.

- Tiltak:
- Lokal utbedring må utføres.

Normalt videre vedlikehold, samt holde tilsyn med riss vil være påregnelig
