# Rotøyvegen 31 7590 TYDAL

## Tilstandsrapport Eierskifte

Boligtype: Fritidsbolig

Byggeår: 1979

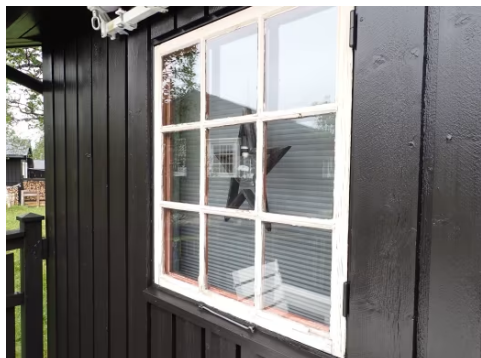
Sprekk i vindusrute soverom 2.

Det blir påvist sprekk i vindusglass på soverom mot sør TG-3.  
Karmen og glassruter er værslitte.  
Kittfalsen (utvendig tetting mellom vindusramme og glass) er uttørket og stedvis løsnet.  
Det registreres innerdører med behov for justering.  
Enkelte vindu tar i karm og har behov for justering.

Punkterte glass bør skiftes, alternativt vurdere å skifte hele vinduet som kan være gunstig ut fra et energioekonomisk synspunkt. Overflatebehandlinger må påregnes. Justeringer/smøring anbefales. Vinduer er gamle og værslitte ( 1979) og en utskifting er påregnelig, noe som kan være gunstig ut fra et energioekonomisk synspunkt.

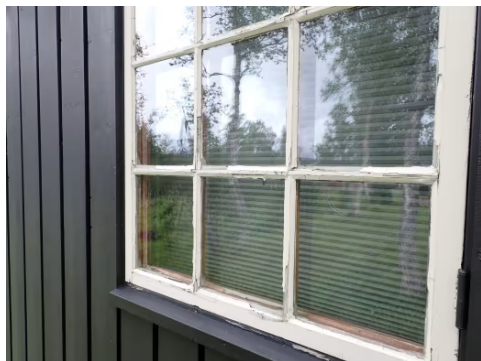
Værslitte vinduer og karmen med løse kittfalsen i glassruter.

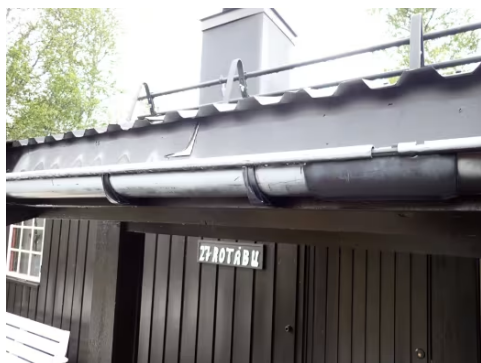
Det registreres manglende takrenner og nedløp mot øst TG-3.  
Synlig slitasje i overflatebelegg på takrenner og nedløp mot vest.

Slitasje i overflatebelegg.

Takrenner og nedløp mot øst må monteres.

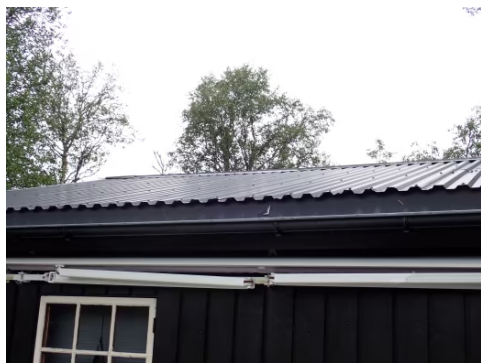
Svai i takflate over stue.

| Det registreres svai/nedbøy i takflaten mot vest over stue. | |

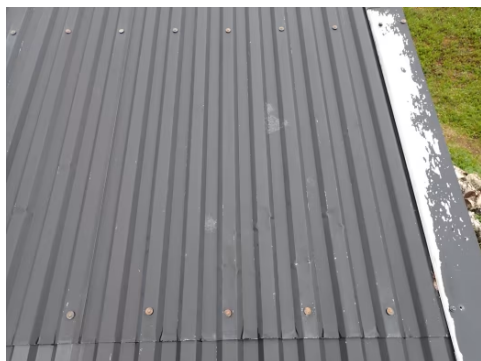
Rust i takplatespiker og avflassing av overflatebelegg i gavlbleslag.

| <p>Det registreres stedvis bulker i takplater, rust i takplatespiker, slipp i overflatebelegg på gavlbleslag og mønekam. Det registreres skade i takplate.</p> <p>Det registreres hull i pipebeslag i overgangen tak/ pipe og rust i takhatt TG-3.</p> <p>Tekkingen med undertak og lekter har nådd en alder som gjør tettheten i tiden som kommer usikker.</p> | |

| Påviste skader må utbedres. | |

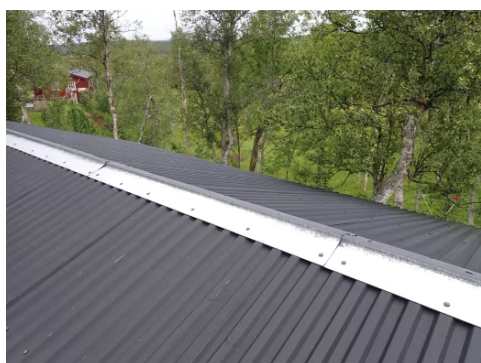
Avflassing av overflatebelegg i mønekam.

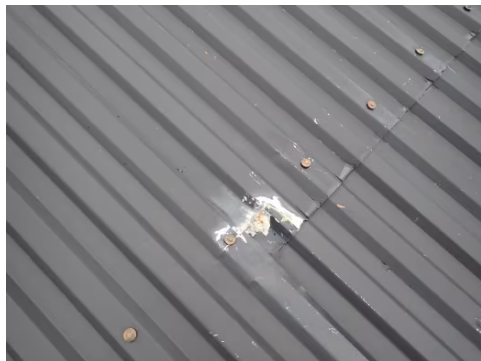
Skade i takplate.

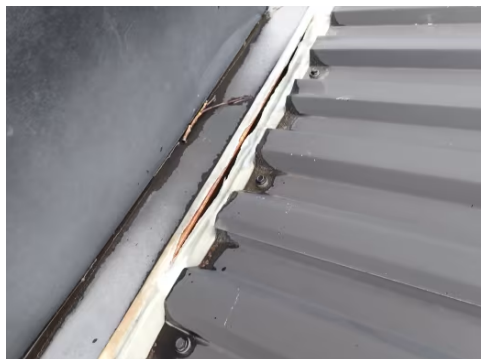
Sprekk i pipebeslag.

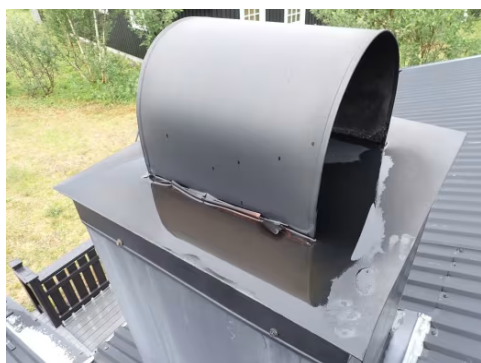
Rust i takhatt.

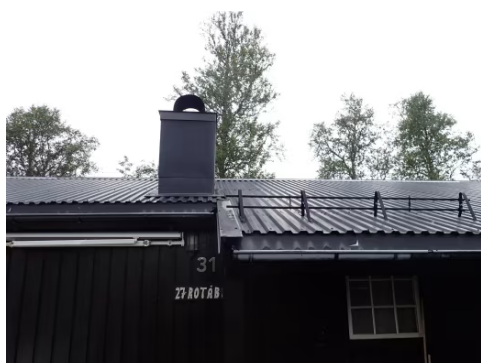
Det er ikke etablert noen takstige/ adkomst for feier.

Ikke etablert forskriftsmessig takstige for feier.

Forskriftsmessig adkomst for feier må etableres.

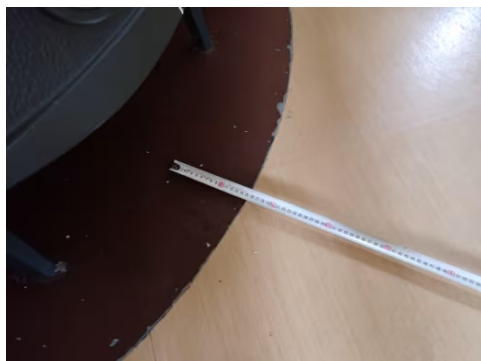
For kort avstand til brennbart materiale ved ovn.

| Type pipe | Element |
|---|---|
| Det registreres kort avstand mellom ildsted og brennbart materiale. Avstandskravet er 30 cm.<br>Det registreres kort avstand mellom sotluke og brennbart materiale. Avstandskravet er 30 cm.<br>Pipebeslag over tak er skadet og har rust i beslag TG-3. | |

| Type pipe | Element |
|---|---|
| Ubrennbar plate på gulv foran vedovn bør forlenges. Denne skal være minimum 30 cm utenfor ilegget (døren) til ovnen.<br>Tiltak for å øke avstanden fra sotluke til brennbart materiale må utføres.<br>Utbedring av pipebeslag over tak må utføres. | |

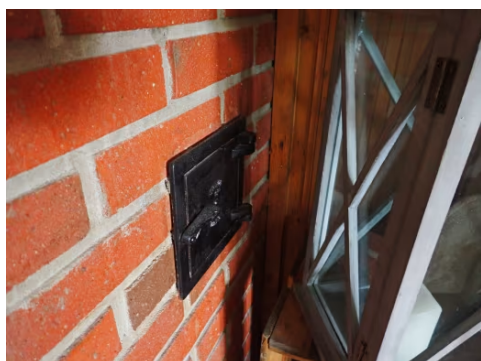
For kort avstand fra sotluke til brennbart materiale.

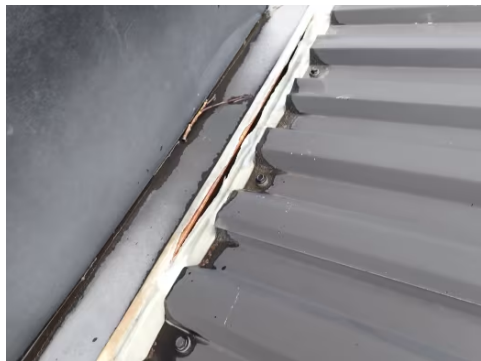
Skade/ sprekk i pipebeslag.

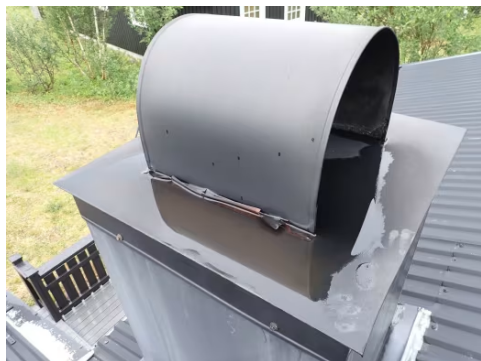
Rust i takhatt.

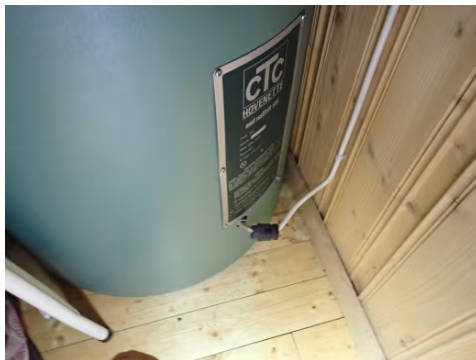
Ledningsgjennomføring er ikke festet forskriftsmessig.

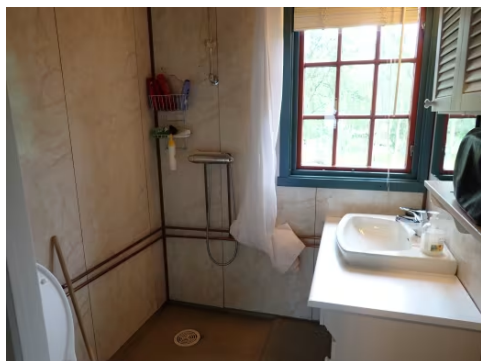
**Det er behov for totalrenovering av våtrommet!**

Bad med belegg på gulv og våtromsplater på vegger. Det registreres fuktskade på våtromsplater i dusjsonen. Høydeforskjell fra topp membran ved dør er tilfredsstillende målt med enkel nivellering 70 mm. Det registreres flatt gulv med nedsenket dusjsone på 22 mm.

Badet må totalrenoveres.

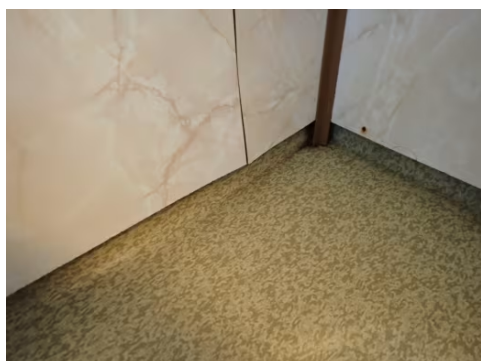
Fuktskader i våtromsplater og manglende metallist i nedre del.

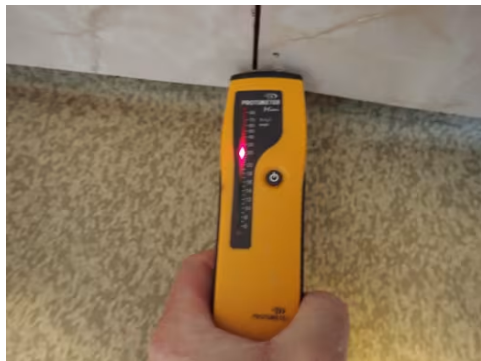
Fuktsøk med registrerte forhøyde fuktverdier i våtromsplater.

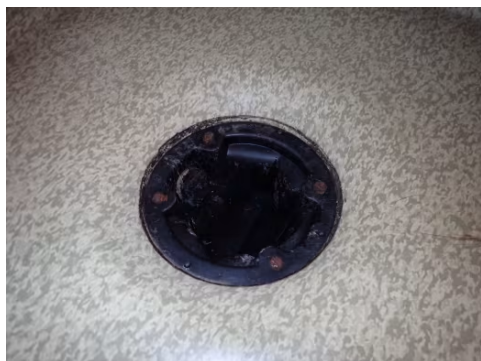
Slukløsning med belegg under klemring, det registreres rust i skruer for klemring.

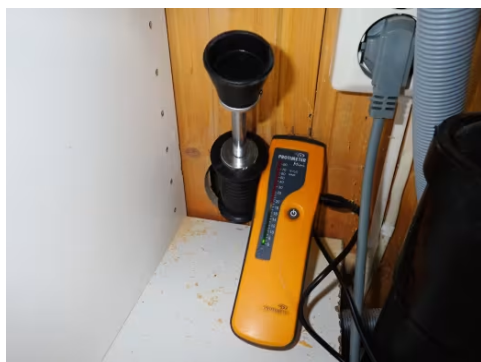
Det er foretatt hulltaking med 73 mm hullbor fra tilstøtende rom mot våtsonen, undersøkelsen viser ingen tegn til skader eller fukt i konstruksjonen.

Hulltaking og fuktsøk, ingen fukt oppdaget i konstruksjonen.
