Tilstandsrapport

Fritidsbolig

Hevsdalsvegen 893, 6200 STRANDA

Befaringsdato: 02.07.2024

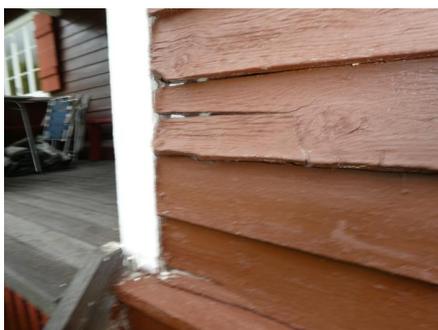
Det er forholdsvis ny bordkledning på østveggen, mens kledningen på de andre veggflatene er stedvis slitt og noe oppsprukket. Vannstokker på fasadene mot sør, vest og nord trenger fornying. Det er også noe råteskade i bordkledningen på altanrekkverket.

Kledning i altanrekkverk

- Råteskadet trekledning må skiftes ut.
- Andre tiltak:
- Lokal utbedring må utføres.
- Det bør foretas tiltak for å bedre lufting av kledningen.

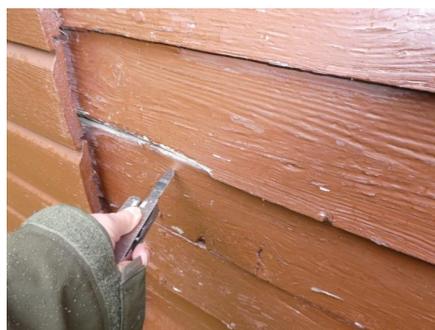
- Det er ingen eller liten lufting i nedre kant av kledning mot grunnmur.
- Det er påvist spredte råteskader i bordkledningen.

Kledning i vestveggen

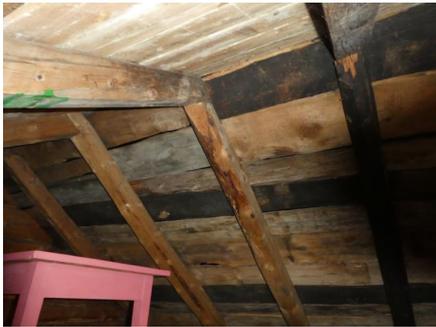
Loftsrom i vestende

Det er påvist fuktskjolder/skader i takkonstruksjonen som nå er tørre, og skriver seg antagelig fra tidligere taklekkasjer.

Det er viktig å følge med på om det synlige undertaket får fuktmerker eller misfarginger på overflaten. Dette kan indikere fuktproblemer som kan føre til større skader over tid. Regelmessig inspeksjon kan hjelpe med å oppdage og utbedre problemer tidlig.

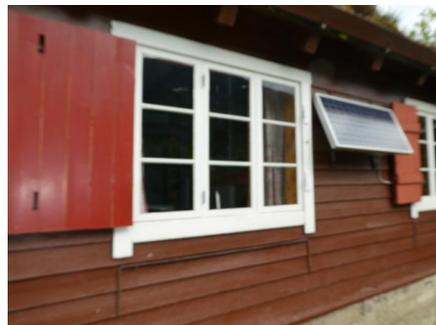
Vannbrett eller beslag i underkarmen mangler for alle vinduene. Siden vinduene kun har enkelt glass, vil det lett oppstå kondens på innsiden av glassrutene under visse forhold. Vinduet i gavlenden på loftet har fukt- og kondensskader.

Mangler beslag /vannbrett i underkant vinduet

Siden vinduene har enkle glassruter, må man være oppmerksom på kondensproblemer og holde treverket godt overflatebehandlet, samt tørke vekk kondensvannet. Manglende undervannbordsbeslag kan føre til vanninntrengning og nedfukning av veggkonstruksjonen under vinduet. Mangelfull tetting mellom karm og T-beitski fører til uønsket luftlekkasje. Utbedring av dette anbefales å gjøres i forbindelse med fornying av utvendig kledning.

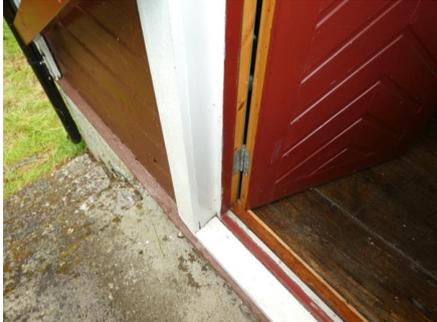
Ytterdør i nordveggen til kjøkkenet

I nordvest-veggen er valgt å montere noen ytterdører med slagåpning innover i rommet, sannsynligvis på grunn av snøforhold. Som følge av dette valget er beslagløsningen under terskelen mangelfull, slik at fukt kan trenge ned i svillen og gulvkonstruksjonen.

Det etablerte undervannbordet ved dørterskelen bør erstattes av et utvendig terskelbeslag som tilsluttes dørterskelen og leder vannet utover underliggende konstruksjon. Slik det er i dag, må man være nøye med vedlikehold og fugene rundt den utvendige terskelen. Gulvet rett innenfor døren er også utsatt for vann- og fuktbelastning, og må få oppmerksomhet siden det er partier i gulvet som er våte og utsatt for råteangrep.

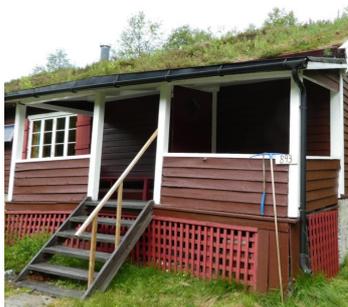
Tretrapp til altan og hovedinngang

- Det er ikke montert rekkverk.
- Det er påvist fukt/råteskader i konstruksjonen.
- Rekkverket er for lavt i forhold til dagens krav til rekkverkshøyder.
- Det er værslitt/oppsprukket trevirke/trepaneler.

Setninger og skjevheter er av et slikt omfang at lokale utbedringer bare vil være til midlertidig nytte. For å få en varig og nyttig reoperasjon, må hele altantilbygget med inngangsparti fornyes. I mellomtiden må man ta hensyn til at rekkverket ikke er i samsvar med dagens regler, og derfor ikke vil tilfredsstille personsikkerhetskravene.

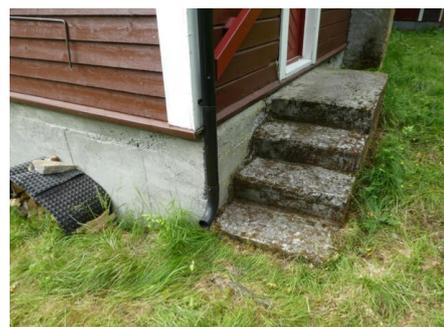
Betongtrapp mangler rekkverk

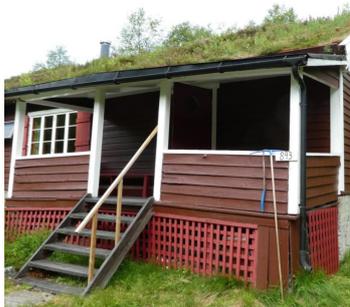
Utvendig hovedtrapp

Hovedtrappen har for stor stigning, og inntrinnene er for smale i forhold til opptrinnenes høyde. Trappetrinnene er ustabile, og materialene har sprekker. Det mangler rekkverk på den ene siden, og det eksisterende rekkverket mangler spiler eller lignende. Betongtrappen mangler rekkverk, men det er ikke påkrevd siden høyden til terrenget er under 50 cm.

For å bygge en ny trapp til hovedinngangen som oppfyller kravene, må trappen ha jevn stigning og samme høyde på opptrinn i hele trappens lengde. Den skal også ha håndløper på begge sider og sikre avgrensninger. Trappen må ha inntrinnene som har sklisikker overflate.

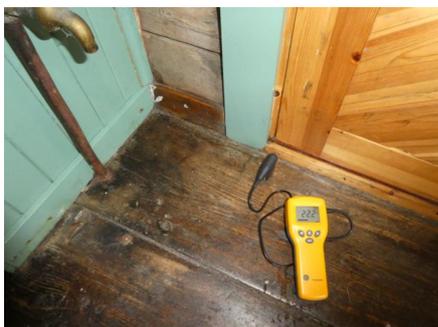
Det er målt 22,2 vekt% fukt i gulvbordene ved ytterdøren til kjøkkenet

Den uisolerte gulvkonstruksjonen gjør at gulvbordenes fuktinnhold vil variere mye gjennom året, og generelt ser det ut til at dette fungerer, selv om tilstanden i krypkjelleren er svært mangelfull. Utbedring av drenering rundt grunnmuren og tildekking av grunnen i krypkjelleren vil gi bedre forhold for de gamle gulvbordene. Gulvet må behandles med diffusjonsåpen olje eller lakk.

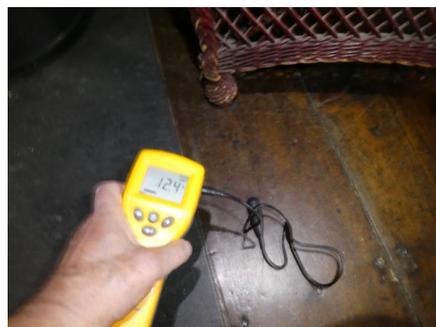
I stuen er det målt 12,4 vekt% fukt i gulvbordene.

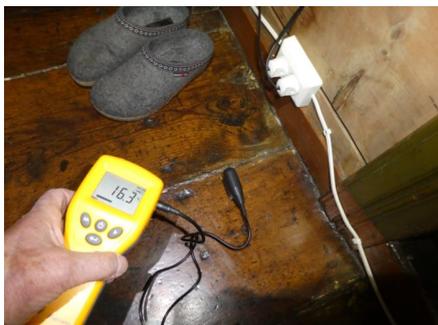
Nær ved yttrvegg er det målt 16,3 vekt% fukt i gulvbordene.

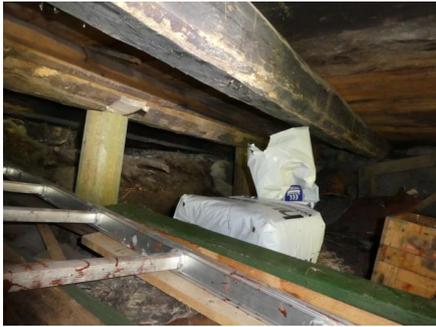
Det er målt betydelige høydeforskjeller på gulvene. Årsakene til dette er sammensatte og kan skyldes opprinnelige skjevheter kombinert med svekkelser på grunn av at treverket har spor etter angrep fra stripet borebille (mott) eller andre skadegjørere som trives i krypkjellermiljøet.

Bjelkelag med ny understøttelse

Ønske om å bevare det gamle bordgulvet vil oppretting av gulvene ha sine begrensninger. Av observasjoner i krypkjelleren, så er allerede noen bjelker fått ny understøttelse mellom ytterveggene. Det tyder på at disse er blitt svekket av skadekonsekvenser av lokal klimapåvirkning i krypkjelleren. Den vestlige delen av kryp kjelleren må utbedres for å få en bedre generell klimatilstand. En må unngå relative fuktnivåer som i lengere perioder er i område 85 – 90 % Nærmere undersøkelser må gjøres for å få oversikt over omfanget av svekkelser og hvordan dette kan utbedres.

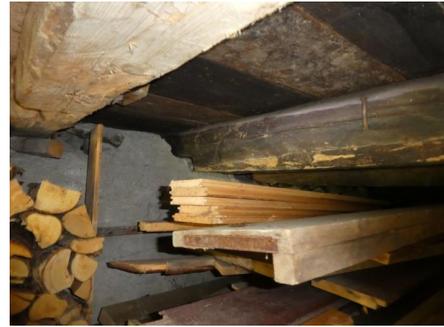
Spor etter skadeinsekter

- Det må gjennomføres ytterligere undersøkelser.
- Konstruksjonene må sikres mot råte, sopp og skadedyr.
- Nye bjelker må settes inn.
- Råteskadet treverk må skiftes.

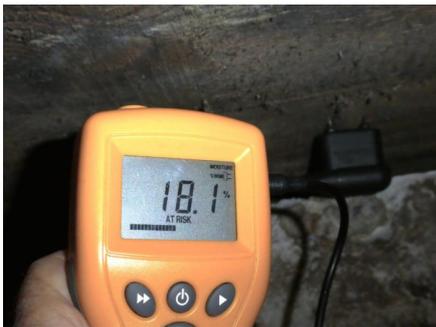
Høy fuktighet i gulvbord ut mot innside av grunnmur

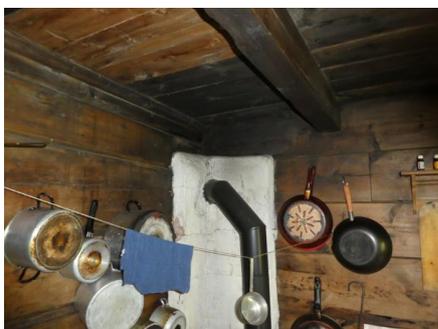
Gammelt ildsted og røykpipe som er sanert men ikke revet.

Oppstillingskrav til ildstedet på soverom må utbedres for å ivareta brannsikkerheten, deriblant skjermplanter mot brannmur og treverk. Ildsted på kjøkken med tilhørende brannmur bør fjernes. Røkinnføring til murpipen må støpes igjen.

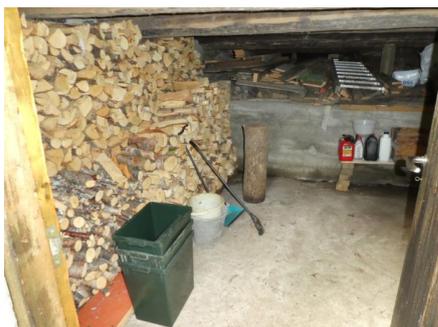
Vedlager i krypkjeller

Den vestlige delen av krypkjelleren består av utildekket og ujevn grunn. Det er ingen isolasjon eller fuktspærre mot grunnen. Fra utvendig terreng kommer det inn overflatevann, som sprer seg i den ujevne og utildekkede grunnen i denne delen av krypkjelleren. Dette forholdet gjør at klimaet i krypkjelleren tidvis er så fuktig at det forårsaker skade på konstruksjonen.

For å unngå/minimere fuktproblemer i krypkjelleren, bør terrenget rundt konstruksjonen justeres slik at overvann og dreneringsvann ledes bort fra krypkjelleren. Alt organisk materiale i den laveste delen må fjernes. Det må gjøres tiltak for å jevne og tildekke terrenget i krypkjelleren og slik forbedre klimaet for overliggende konstruksjoner. Inntil dette kan gjøres må forholdene overvåkes regelmessig for å minimere fuktbelastningen på treverket.

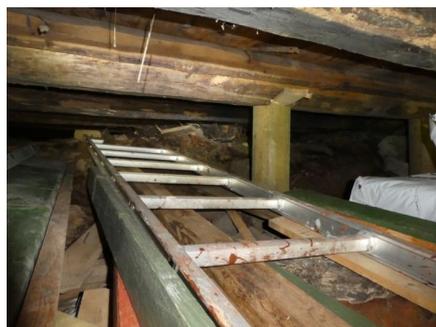
Utilgjengelig område hvor det lagres organisk materialer

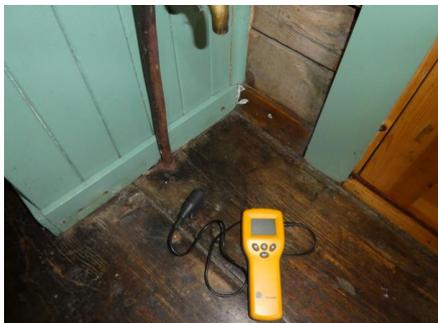
Gulvet har høydeavvik i samme størrelsesorden som de andre gulvoverflatene. Det er registrert et område ved det gamle «tapestedet» hvor gulvbordene er svært fuktige. Gulvbordene er gjenbrukt og er fra den opprinnelige bygningen, og tilstandsgraden settes ut fra alder og de fuktskader som forekommer.

Her er gulvbordene fuktskadet.

Der gulvbordene har stort fuktinnhold, må en holde oppsikt med utviklingen, og så lang som mulig hindre videre utvikling av fuktskaden.

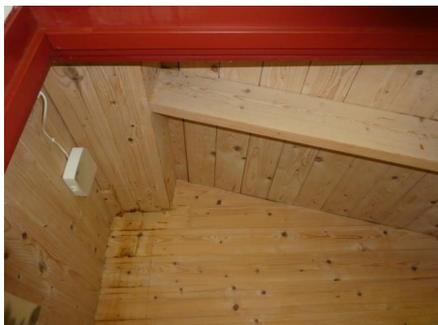
Spor etter tidligere lekkasje som nå er utbedret

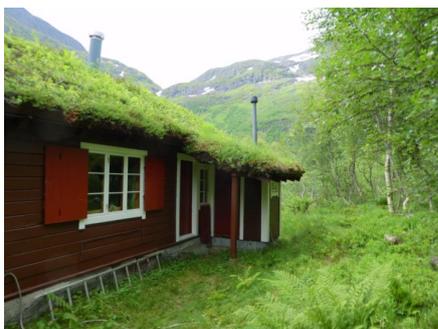
Observasjoner i kjeller eller krypkjeller indikerer at den utvendige fuktsikringen ikke fungerer som den skal. Dette kan føre til fuktproblemer, sopp og råteskader, spesielt i eldre bygninger. Det er viktig å sikre god drenering og bruke riktige materialer for å forhindre fuktinntrengning.

Hellende terreng på nordsiden av bygningen

Ideelt sett bør det etableres et terrengfall på 1:50 fra grunnmuren over en lengde på 3 meter. Videre bør overflatene på grunnmuren utbedres og dekkes med knotteplast, som avsluttes med en topplist. I forbindelse med dreneringstiltaket må det vurderes om fundamentene trenger frostisolering, siden grunnmuren viser symptomer på tele-/frostskader.

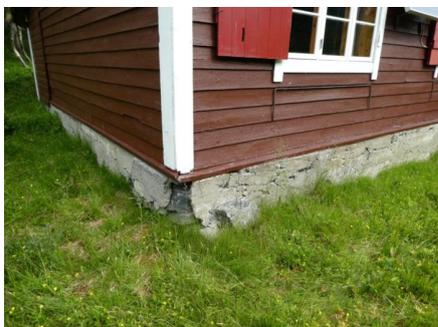
Grunnmuren har stedvis sprekker, skjevheter, frostskader og avskallinger. Utettheter i grunnmuren fører overflatevann inn i krypkjelleren, og gjør grunnen der våt.

Svekket grunnmur

I forbindelse med fornying av drenering, må grunnmuren utbedres. Det må også vurderes om det må gjøres tiltak for å forsterke fundamenter/grunnmur på utsatte steder. Disse utbedringene vil forbedre klimaet i krypkjelleren.

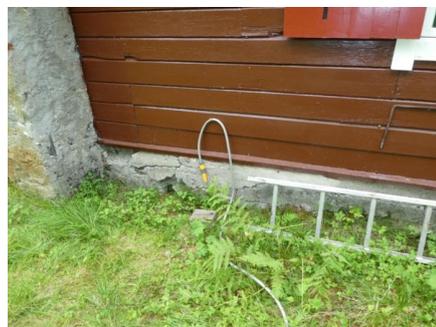
Svekket grunnmur i nordfasaden
