# Tilstandsrapport

Enebolig

Ringvegen 25, 6630 TINGVOLL

Befaringsdato: 28.05.2024

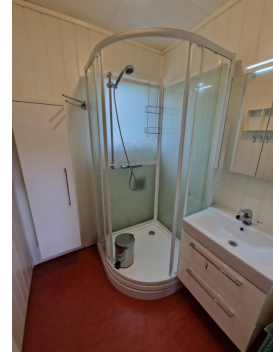
### ETASJE > BAD

- Våtrommet må oppgraderes for å tåle normal bruk etter dagens krav.
- Bad ble oppgradert i 2012 med panelplater på vegger. De tåler ikke fukt og er også påført skader. En samlet TG 3 for rommet er satt med bakgrunn i at det ikke er montert tettesjikt i våtsoner. Alder på de fleste bygningsdeler er over halvparten av forventet brukstid. Det er ikke behov for å gjennomføre en detaljert tilstandsanalyse, etter standardens krav.

## ! TG 3 Tilliggende konstruksjoner våtrom

Hulltaking er ikke foretatt da det allerede er påvist andre avvik i våtsonen. Fuktskader på veggplater.

### Vurdering av avvik:

- Hulltaking er ikke foretatt da det allerede er påvist andre avvik i våtsonen.

- Våtrommet må totalrenoveres. Alle forhold med tettesjikt, våtsone, sluk m.m. må dokumenteres.

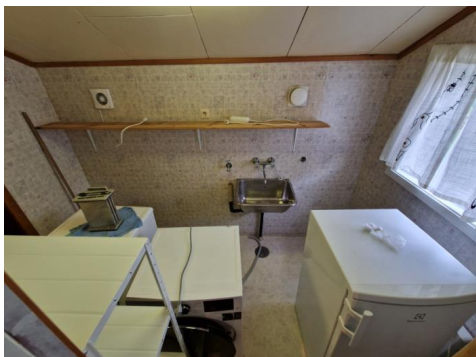
## ETASJE > VASKEROM

### ! TG 1U Tilliggende konstruksjoner våtrom

#### Vurdering av avvik:

- Våtrommet må totalrenoveres. Alle forhold med tettesjikt, våtsone, sluk m.m. må dokumenteres.

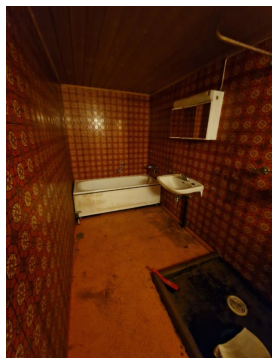
## UNDERETASJE > BAD

### ! TG 2 Tilliggende konstruksjoner våtrom

Hulltaking er ikke foretatt da det allerede er påvist andre avvik i våtsonen.

- Hulltaking er ikke foretatt da det allerede er påvist andre avvik i våtsonen.

Fuktskader på gulv og vegger.
