Befaringsdato: 31.07.2024

Rapportdato: 07.08.2024

Beskrivelse av eiendommen

Leilighet - Byggeår: 2008

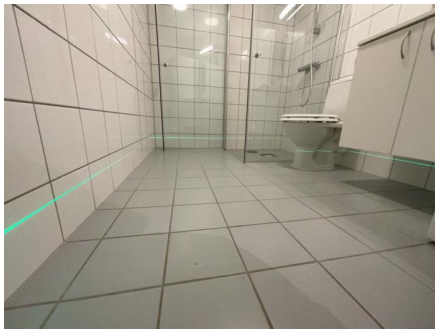
1. ETASJE > BAD

TE2 Sluk, membran og tettesjikt

- Overvåk tilstanden jevnlig. For å få tilstandsgrad 0 eller 1 må tettesjiktet skiftes ut, men tidspunktet for når dette er nødvendig er vanskelig å si noe om.
- Installering av tett dusjkabinett anbefales.

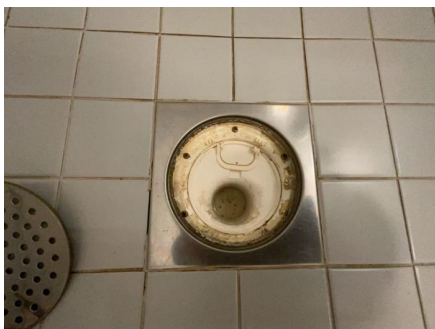
1. ETASJE > BAD

TE1 Sanitærutstyr og innredning

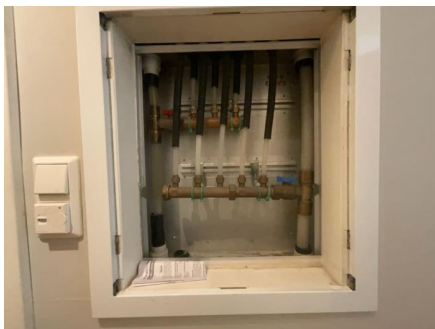
TG 1 Avløpsrør

Avløpsrør av plast/jern. Rør i fellesarealer er ikke vurdert. Synlige avløpsrør av plast/pvc på kjøkken og internt i badetrom. Tilstandsgrad er satt ut fra vurderingen av de bygningsdelene som var tilgjengelige og mulige å bedømme ut fra en visuell befaring. Skjult/felles opplegg er ikke vurdert.

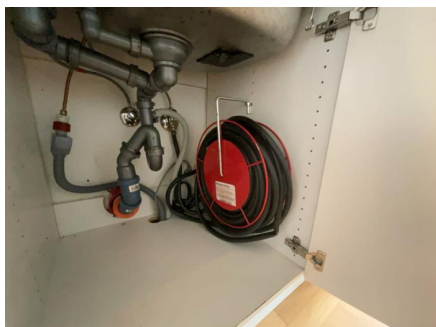
TG 0 Branntekniske forhold

Det er montert røykvarsler og det finnes brannslukningsutstyr i form av brannslange i boligen, ikke funksjonstestet av takstmannen.
