Ridderkleiva 93

1386 ASKER

Samlet vurdering

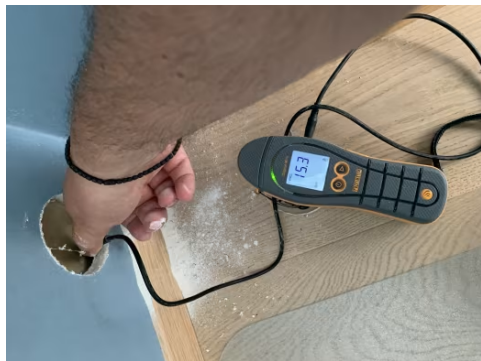
6.4 Rom under terreng

Hulltaking med fuktmåling på soverom i 1te etg.

Det er foretatt hulltaking i nedre del av vegg i soverom. Ved måling av relativ fuktighet i hulrom ved hulltaking, måles det et fuktinnhold som er under faregrensen for utvikling av skader. Utførende vegger under terreng er en skadeutsatt konstruksjon og at målinger kun gjelder for der hullet er tatt.

Det er pga. bygningsmessige hindringer ikke fysisk mulig å foreta hulltaking mot nordvest. Ved fuktmåling måles det et fuktinnhold som er under faregrensen for utvikling av skader. Fundamenter og kjellergulv er med bakgrunn i byggeår og byggemetode på oppføringstidspunktet etablert direkte mot grunnmasser uten isolasjon og grunnmursplast. Det vil derfor være påregnelig at kjellergulv og grunnmur trekker fukt.

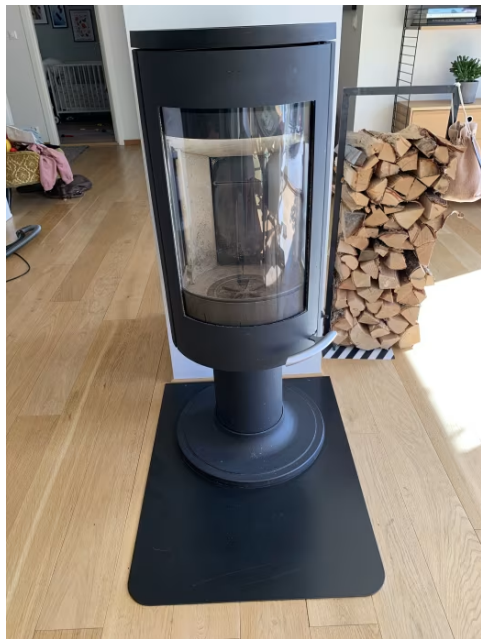
6.14 Ildsted/Skorstein

Vedovn plassert i stuen.

Type pipe	Element
Er det montert ildsted?	Ja
Type ildsted	Vedovn
Dersom elementpipe - er flere enn 2 sider av pipen innkledd?	Nei
Er det påvist avvik ved ildsted/feieluke/sotluke i forhold til avstand brennbart materiale?	Nei
Skorstein over tak er inspisert fra:	Fra bakken
Er det synlige skader i skorstein, beslag eller fuger?	Nei
Er det avvik i forhold til høyde på pipe over tak?	Nei
Oppsummering av ildsted/skorstein	TG-1

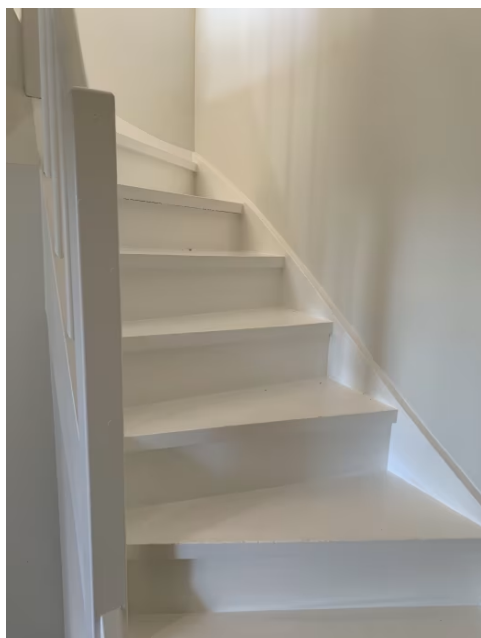
6.17 Trapp

Innvendig trapp er en hvitmalt, lukket tretrapp.

Beskrivelse	
Innvendig trapp er en lukket malt tretrapp.	
Er det manglende rekkverk?	Nei
Er høyden på rekkverk under 90cm?	Nei
Er åpninger i rekkverk over 10cm?	Nei
Er åpninger mellom opptrinn over 10 cm?	Nei
Mangler håndløper i trappeløp?	Ja
Er det påvist andre avvik utover normal slitasje?	Nei
Oppsummering av trapp	TG-2
Det mangler håndløper på veggen. Dette var ikke et krav da boligen ble oppført.	
Anbefalte tiltak / ytterligere undersøkelser anbefales	
Håndløper på veggen for bedre sikkerhet anbefales etablert.

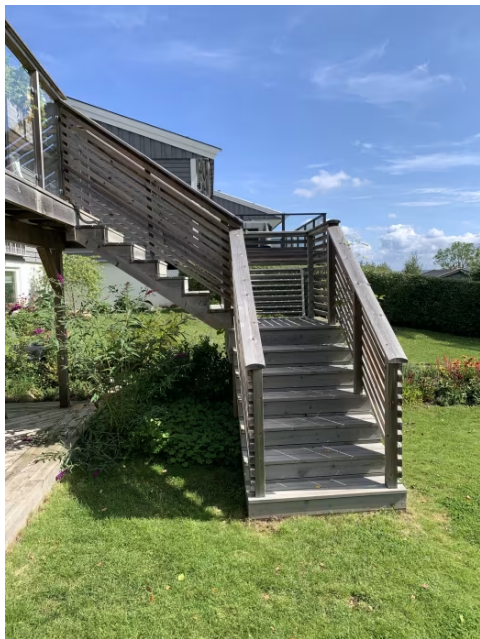
Plassbygd utetrapp i trekonstruksjon, fra terrasse mot hagen.

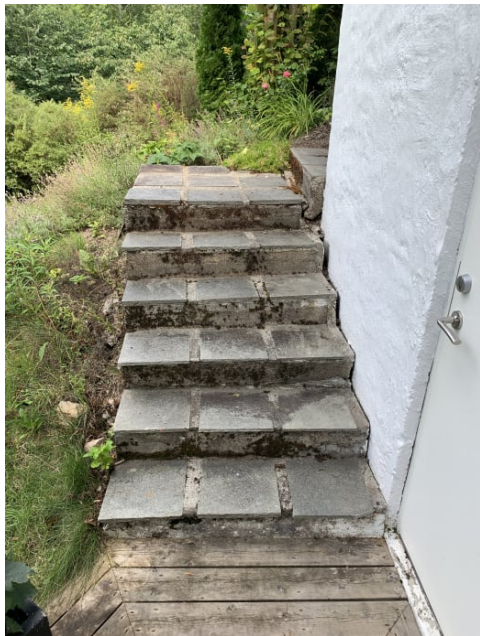
Betongtrapp fra nordvest mot hagen.

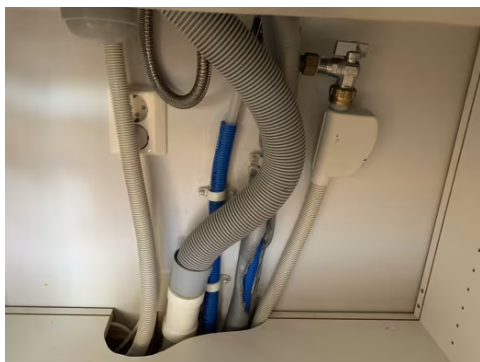
6.19 Avløpsrør

Avløpsrør i underskap vask på kjøkkenet.

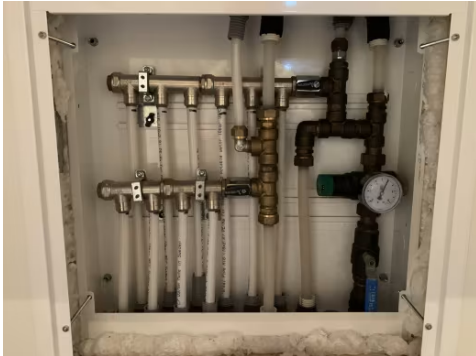
Hovedfordelerskap plassert i vegg under benk på vaskerom.

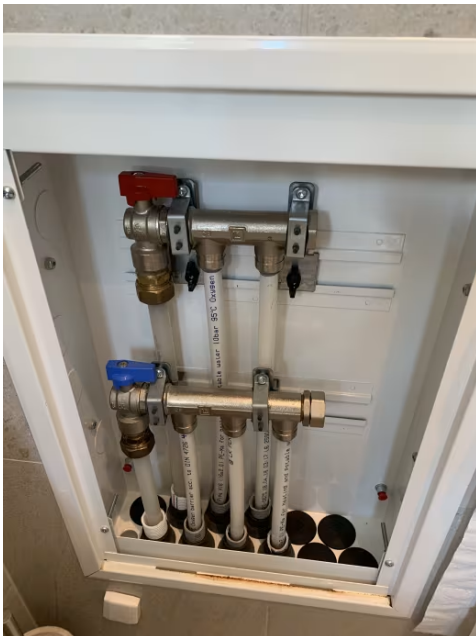
Lokal rørfordeling i vegg badrom 2. etg.

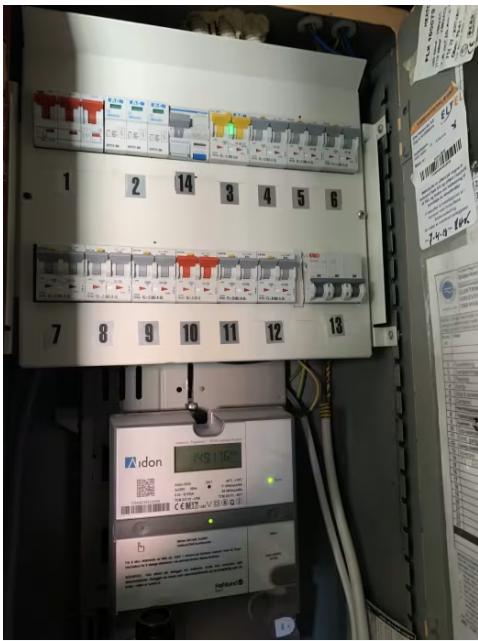
Det er foretatt en kontroll av det lokale el tilsyn i 2022, uten at det funnet avvik.

Hovedsikringskap plassert i skap i entre.

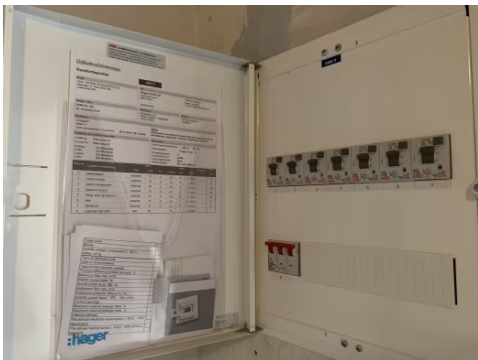
Lokal sikringskap for 1 etg, med kursfortegnelse plassert i bod i 1. etg.

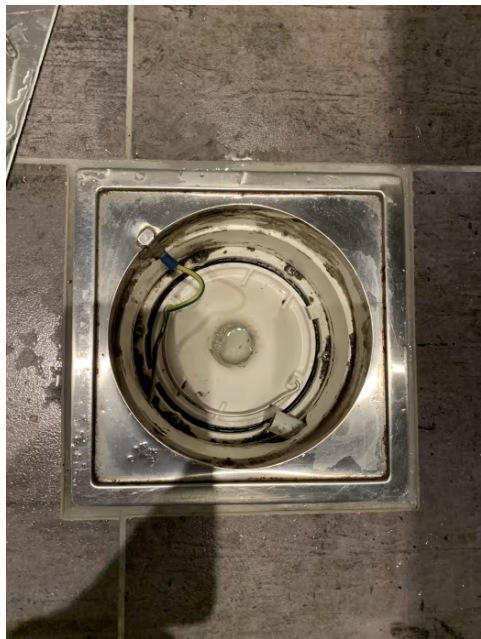
Sluk vaskerom.

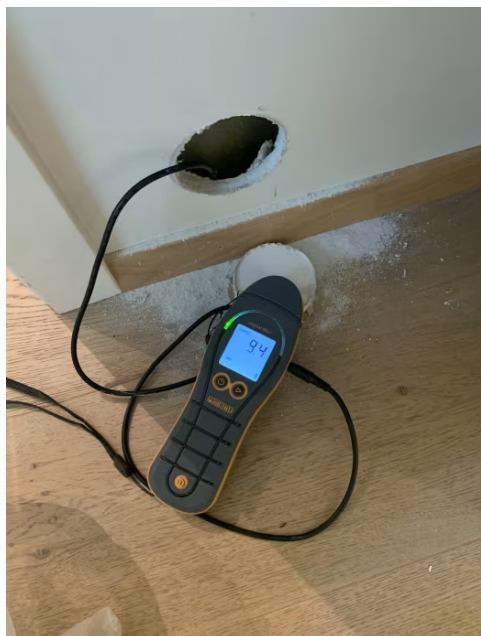
Hulltaking med fuktmåling vaskerom.

Hulltaking er foretatt fra stuen ved siden av våtrommet mot våtsone. Det ble ikke registrert skadelig fukt ved fuktmåling med pigg eller ved måling av relativ fuktighet. Målinger ble foretatt med digital Protimeter og relativ fuktighet med Protimeter MMS3 luftfuktighetsmåler. Det er ellers utført søk med fuktindikator mot gulvbelegg i og omkring våtsone. Det er foretatt fuktmåling / fuktsøk i konstruksjonen fra tilstøtende rom mot våtsone på våtrommet. Slukløsningen gjør at betongstøp ved sluk kan suge til seg fuktighet i området rundt sluk.

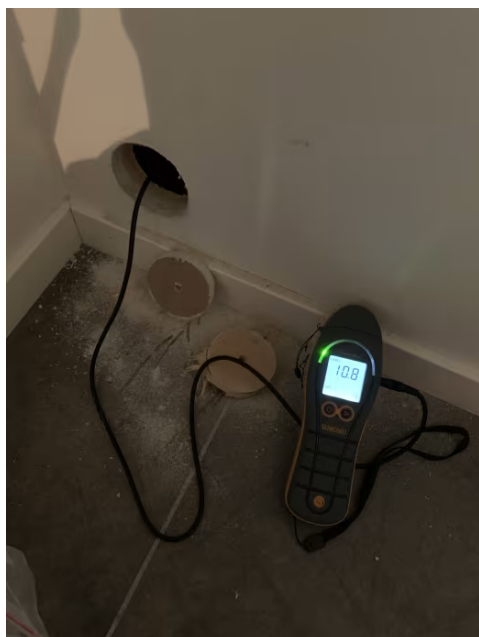
Hulltaking med fuktmåling baderom 1. etg.

Hulltaking er foretatt fra boden under trapp ved siden av våtrommet mot våtsone. Det ble ikke registrert skadelig fukt ved fuktmåling med pigg eller ved måling av relativ fuktighet. Målinger ble foretatt med digital Protimeter og relativ fuktighet med Protimeter MMS3 luftfuktighetsmåler. Det er ellers utført søk med fuktindikator mot gulvbelegg i og omkring våtsoner. Det er foretatt fuktmåling / fuktsøk i konstruksjonen fra tilstøtende rom mot våtsone på våtrommet. Slukløsningen gjør at betongstøp ved sluk kan suges til seg fuktighet i området rundt sluk.

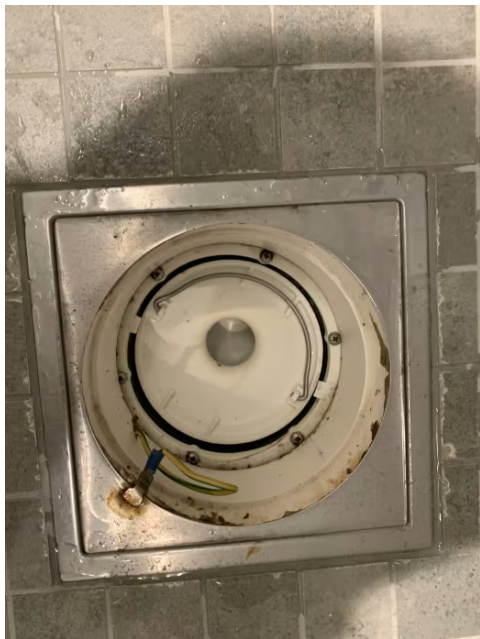
Baderomssluk plassert i dusjsonen.

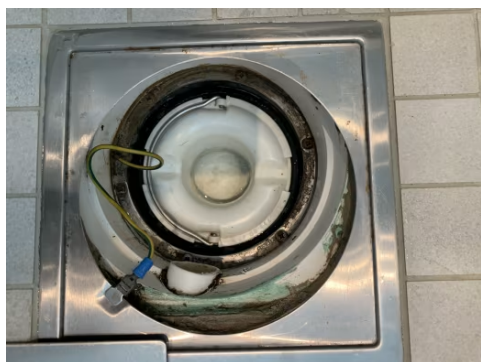
Baderomsluk 2. etg plassert i dusjsonen.

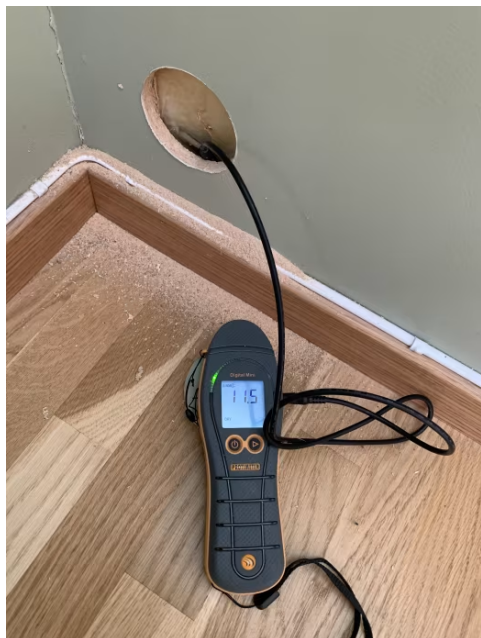
Hulltaking med fuktmåling baderom 2. etg
