# Tilstandsrapport

Fritidsbolig

Jaravegen 327, 6642 STANGVIK

Befaringsdato: 30.07.2024

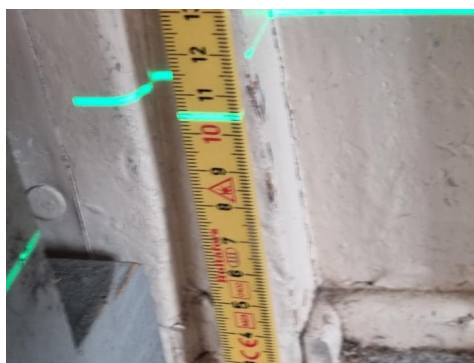
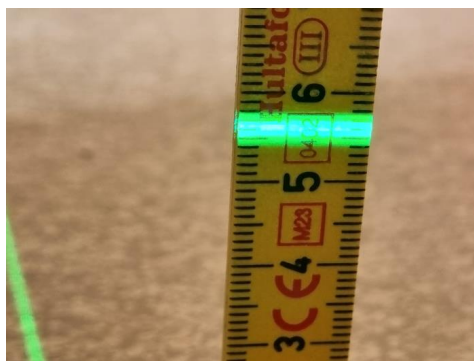
- Målt høydeforskjell på over 20 mm innenfor en lengde på 2 meter.
- Tilstandsgrad 3 gis med bakgrunn i standardens krav til godkjente måleavvik.

- Målt høydeforskjell på over 30 mm gjennom hele rommet.
- Tilstandsgrad 3 gis med bakgrunn i standardens krav til godkjente måleavvik.

- For å få tilstandsgrad 0 eller 1 må høydeforskjeller rettes opp. Det vil imidlertid sjelden være økonomisk rasjonelt som et enkeltstående tiltak i en bolig som dette. Dersom boligen en gang skal renoveres, kan man vurdere slike tiltak.

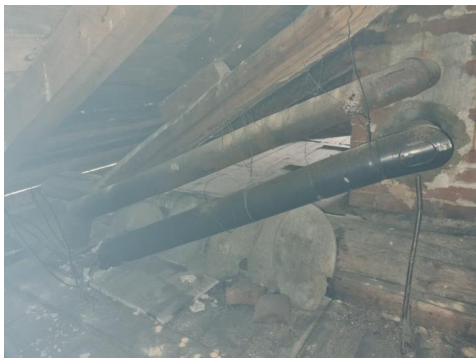
- Avstanden mellom ildstedet og brennbart materiale er for liten.
- Det er avvik:

Stålpipes må kontrolleres av kontrollerende instans før bruk. Tiltak kan ikke utelukkes.

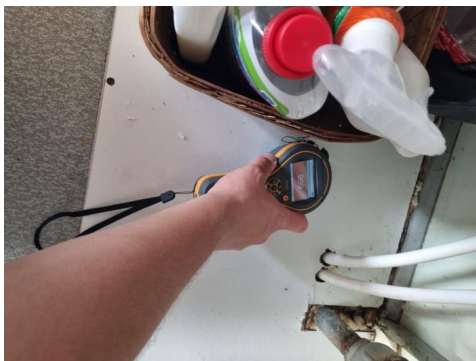
- Det er påvist skader på overflater/kjøkkeninnredning utover normal slitasjegrad.

Det er påvist svelleskade/ fuktskade på benkeskap ved oppvaskkum.

- Det må påregnes lokal utbedring/utsiftning.
