# Tilstandsrapport

Enebolig

Surnadalsvegen 1942, 6653 ØVRE SURNADAL

Befaringsdato: 23.08.2024

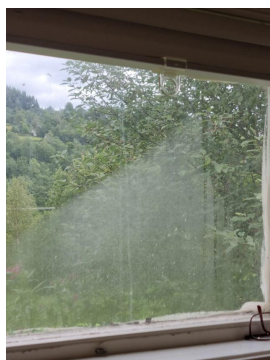
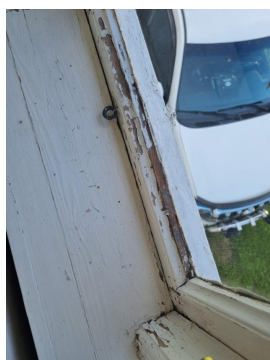
- Det er påvist at enkelte vinduer er vanskelig å åpne/lukke.
- Det er påvist noen glassruter som er punktert eller sprukne.
- Det er påvist tegn på innvendig kondensering av enkelte vindusglass.
- Det er påvist vinduer med fukt/råteskader.
- Karmene i vinduer er slitte og det er sprekker i trevirket.

- Vinduer med punkterte/sprukne glass må påregnes skiftes ut, enten hele vinduet eller kun selve glassene.
- Vinduer må justeres.
- Det må påregnes noe vedlikehold og at enkelte vinduer må skiftes ut.
- Kondensering på enkelte glass har medført fuktskader i treverk som kan medføre utskiftningsbehov av enkelte vinduer.

Kostnadsestimat: 50 000 - 100 000

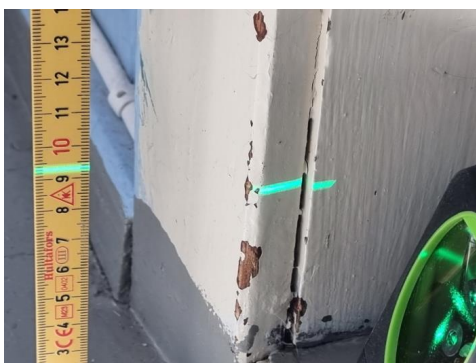
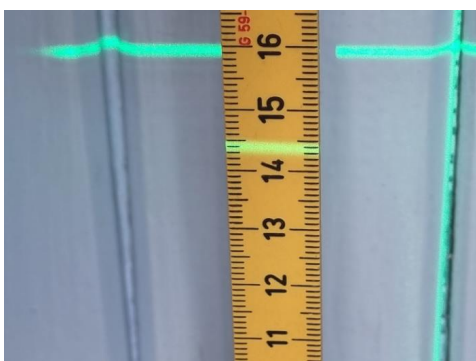
- Målt høydeforskjell på over 20 mm innenfor en lengde på 2 meter. Tilstandsgrad 3 gis med bakgrunn i standardens krav til godkjente måleavvik.
- Målt høydeforskjell på over 30 mm gjennom hele rommet. Tilstandsgrad 3 gis med bakgrunn i standardens krav til godkjente måleavvik.

- For å få tilstandsgrad 0 eller 1 må høydeforskjeller rettes opp. Det vil imidlertid sjelden være økonomisk rasjonelt som et enkeltstående tiltak i en bolig som dette. Dersom boligen en gang skal renoveres, kan man vurdere slike tiltak.

**Kostnadsestimat:** Ingen umiddelbar kostnad
