| Meglerfirma | Eiendomsmeglerne AS | Oppdragsnr. | 202240013 |
| Adresse | Brusestien 8 | | |

# Tilstandsrapport

gnr. 175, bnr. 267

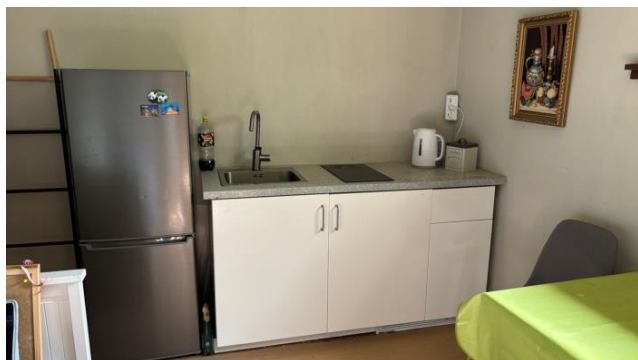
### Vurdering av avvik:

- Mekanisk avtrekk bør etableres.

Kostnadsestimat: Under 10 000
