| Meglerfirma | Eiendomsmeglerne AS | Oppdragsnr. | 202240013 |
| Adresse | Brusestien 8 | | |
| Postnr. | 2150 | Sted | ÅRNES |

Rapportdato: 21.08.2024

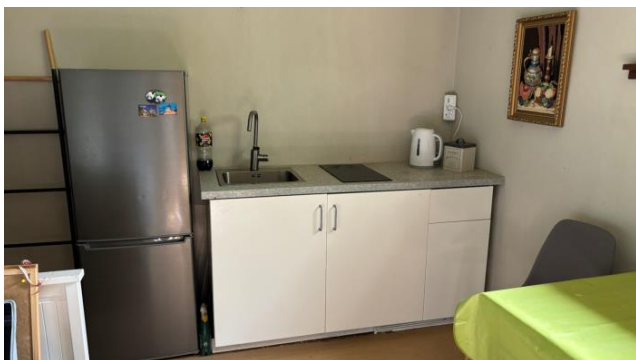
### Vurdering av avvik:

- Mekanisk avtrekk bør etableres.

Kostnadsestimat: Under 10 000

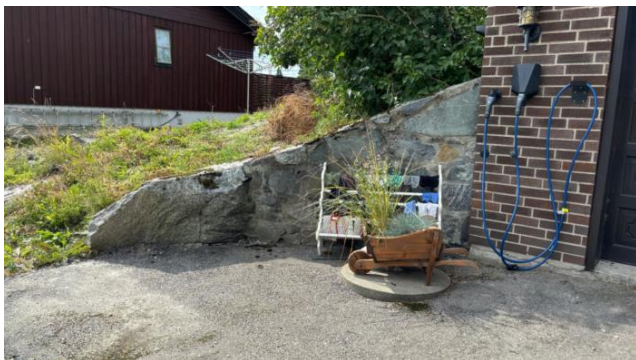
### Vurdering av avvik:

- Rekkverk/annen sikring på forstøtningsmur må settes opp/utbedres.

**Kostnadsestimat:** Under 10 000
