# Tilstandsrapport

Enebolig

Haldenveien 175, 1655 SELLEBAKK

Befaringsdato: 18.07.2024

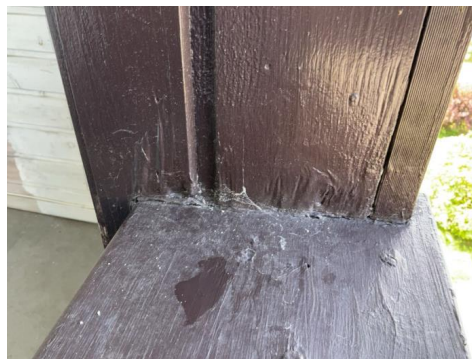
Spredte råteskader i kledning på nordvegg og noe råteskader på kledning rundt stolper ved inntrukket balkong 2.etg. Manglende musesperre på nordvegg med gammel kledning.

Råteskader i panel rundt stolper balkong 2.etg.

Råteskadet kledning må påregnes skiftet.

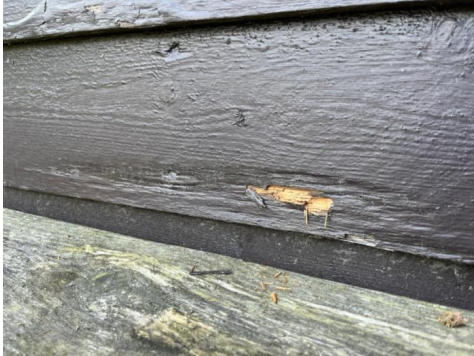
Råteskade i kledning, nord-vegg.

Det må etableres musesperre på vegg med manglende musesperre for å unngå skadedyr i boligen.

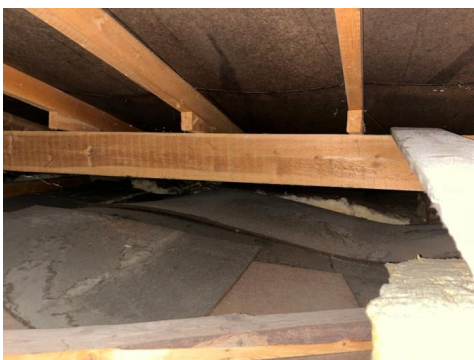
Det er begrenset lufting på kaltoft. Det ble ikke funnet luftespalte ved takfot og ved en gavlvegg. Kun lufting i en gavl. Fuktskjolder i undertak på kaltloft. Loft var dog tørt ved befaring.

Fuktskjolder i undertak.

Det må gjøres nærmere undersøkelser av undertak, tilstand på dette og årsak til fuktskjolder. Det bør påregnes utbedring av lufting av kaltloft.

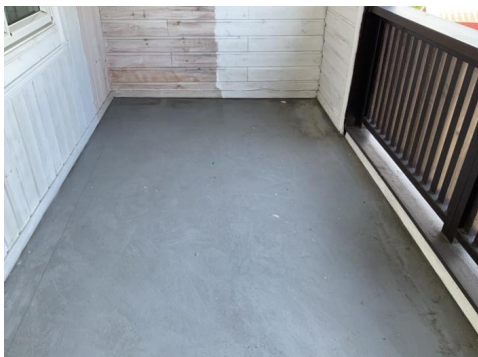
- Rekkverket er for lavt i forhold til dagens krav til rekkverkshøyder.
- Glassfibertekking er sårbar for bevegelser i konstruksjonene, som resulterer i rissdannelser og utettheter.

Glassfiber membran. Ingen drenering fra balkong.

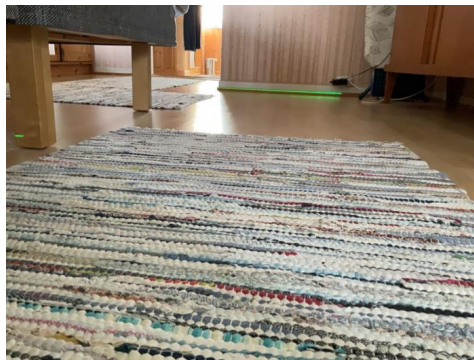
Det er målt 50mm planavvik gjennom hele soverom i 2.etg. Ukjent årsak til skjevheter.

Store skjevheter i etasjeskiller 2.etg.

- For å få tilstandsgrad 0 eller 1 må høydeforskjeller rettes opp. Det vil imidlertid sjelden være økonomisk rasjonelt som et enkeltstående tiltak i en bolig som dette. Dersom boligen en gang skal renoveres, kan man vurdere slike tiltak.

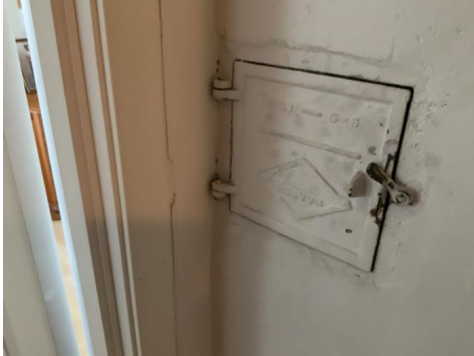
Kort avstand til brennbart materiale

- Det må foretas tiltak for å lukke avviket.

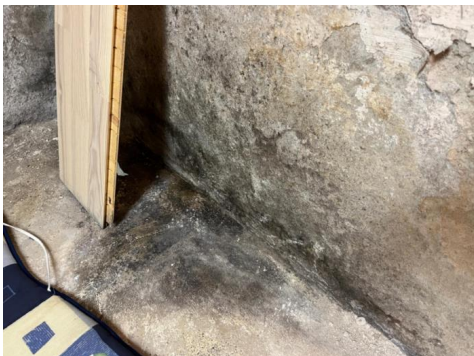
Det er synlig fuktighet i hjørnet mot nord-øst i kjeller. Fjell går gjennom mur i hjørnet.

Da det er fjell inn i kjeller vil det være naturlig med fuktinntrengning gjennom kjellermur.

Fuktgjennomslag i kjeller.

- Det må foretas tiltak for å redusere/begrense fuktgjennomtrengning inn i kjeller.

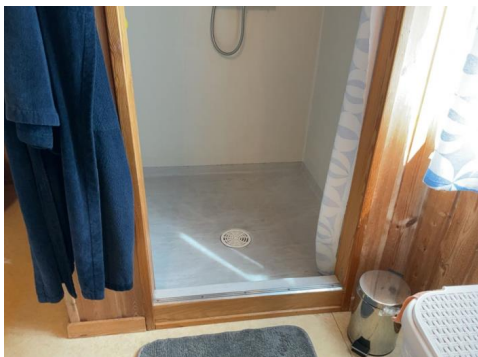
Noe svakt fall i dusjnisje. Ca. 10mm fall til sluk. Begynnende råteskader i listverk i åpning til dusjnisje/rom.

Dusjnise bad 2.etg.

Rommet fungerer med dagens bruk. Det må påregnes renovering av bad for å tåle økt fuktbelastning.

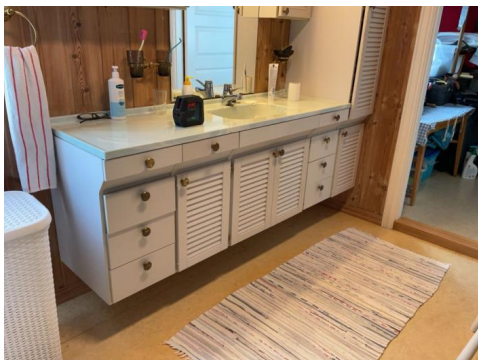
Bad 2.etg.

Det er begynnende råteskader i treverk/listverk rundt åpning til dusjnise.

- Gjennomføre ytterligere undersøkelser og foreta utbedring av skade.

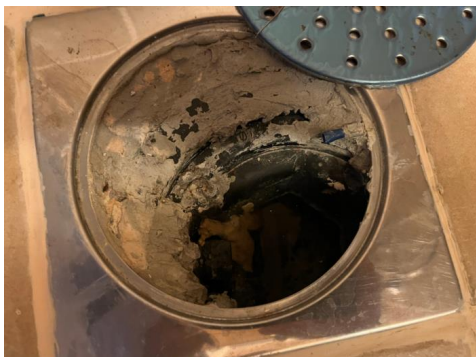
Ikke synlig tettesjikt eller mansjett i sluk.

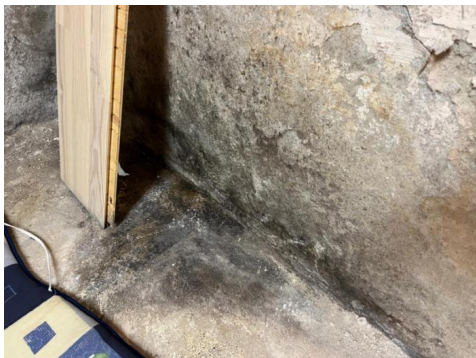
Drenering fra byggeår. Da det er fjell inn i kjeller, i hjørnet mot nord-øst, med kun tynt lag med betong over fjellet. Vil det være naturlig med synlig fuktighet inn i kjeller.

Synlig fuktgjennomtrengning i kjeller.

Det må påregnes redrenering og etablering av utvendig tettesjikt på grunnmur.
