Tilstandsrapport

Enebolig m/hybelleilighet

Ringveien 7 A, 8445 MELBU

Befaringsdato: 10.09.2024

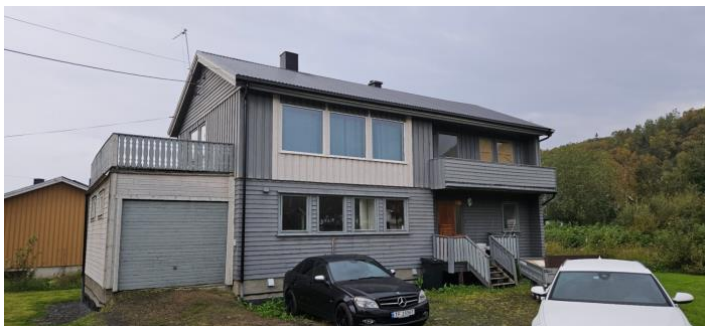
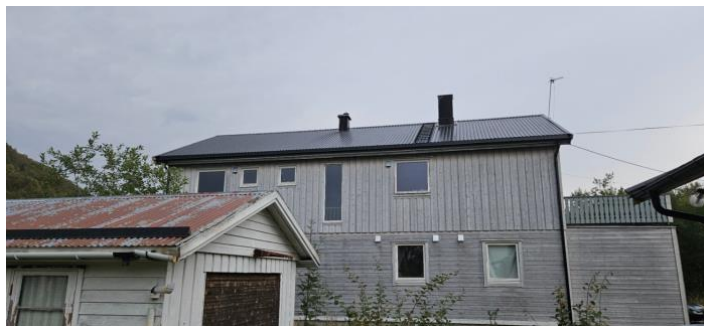
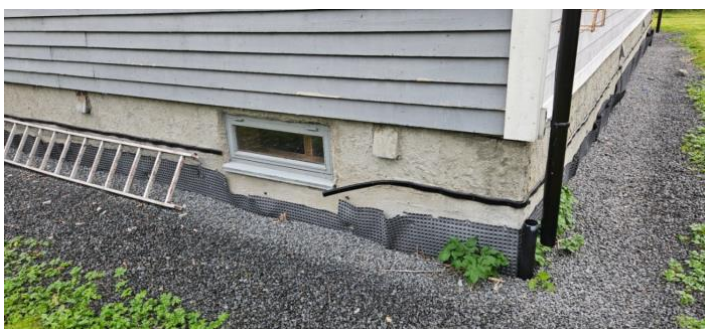
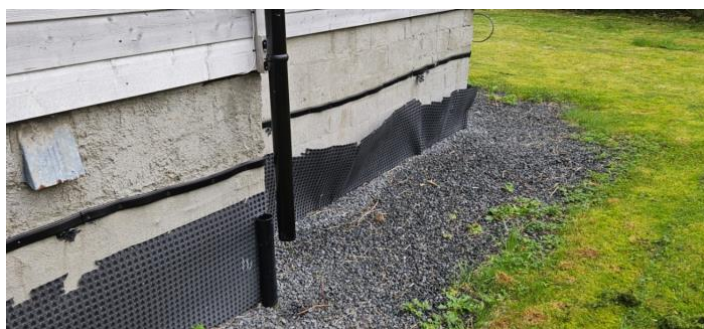
- Det må monteres snøfangere for å oppfylle byggeårets krav.
- Det bør lages system for bortledning av vann fra taknedløp ved grunnmur.

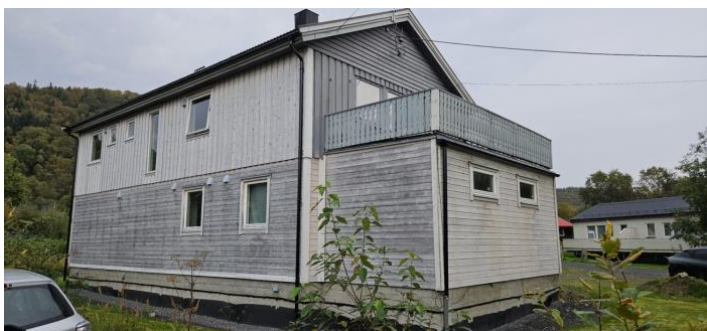
TG 2 Veggkonstruksjon

- Det er påvist spredte råteskader i bordkledningen.
- Det er værslitt/oppsprukket trevirke/trepaneler.

- Råteskadet trekledning må skiftes ut.
- Det må foretas tiltak for å lukke avviket.

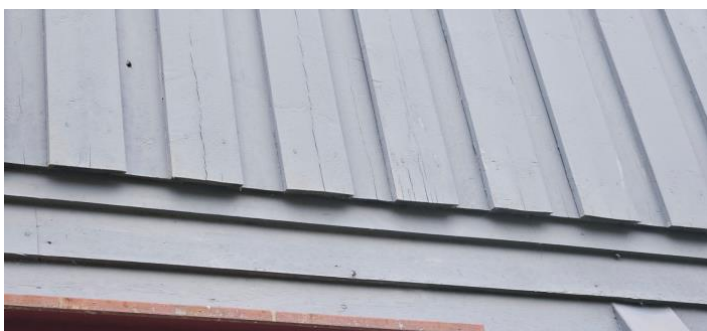
Malerbehandling mangler

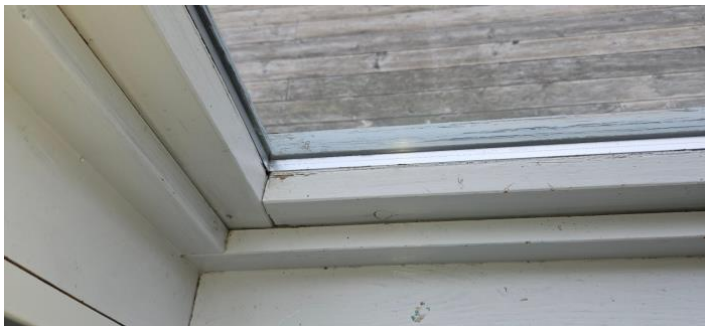
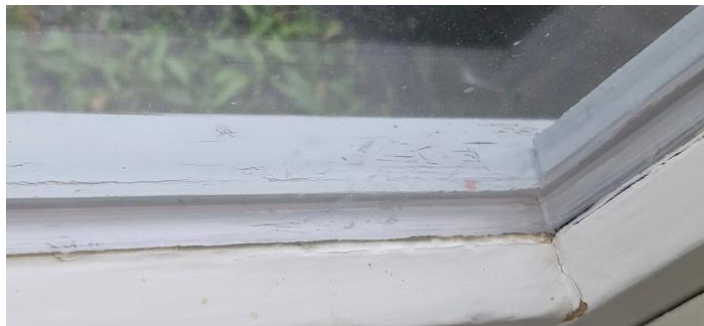
- Det er påvist at enkelte vinduer er vanskelig å åpne/lukke.
- Det er påvist vinduer med fukt/råteskader.
- Karmene i vinduer er slitte og det er sprekker i trevirket.

Avvikene gjelder vinduene fra byggeåret.

- Det må påregnes noe vedlikehold og at enkelte vinduer må skiftes ut.

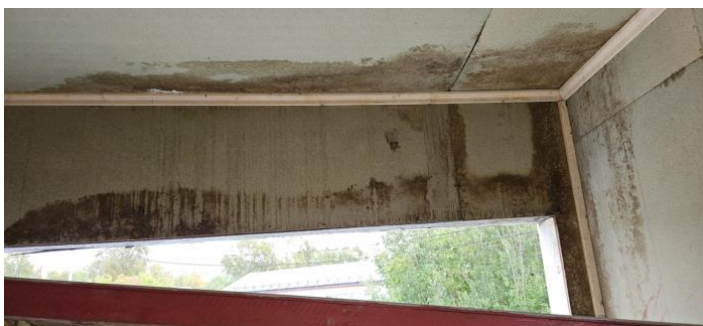
- Det er påvist fukt/råteskader i konstruksjonen.
- Mer enn halvparten av forventet brukstid er passert på tettesjikt/membran.
- Rekkverket er for lavt i forhold til dagens krav til rekkverkshøyder.
- Tekkingen på balkong/terrasse har utettheter.
- Det er avvik:

- Det er ikke krav om utbedring av rekkverkshøyde opp til dagens forskriftskrav.
- Gjennomføre ytterligere undersøkelser og foreta utbedring av skade.
- Råteskadede konstruksjoner må skiftes ut.
- Ny tekking må legges.
- Tiltak:

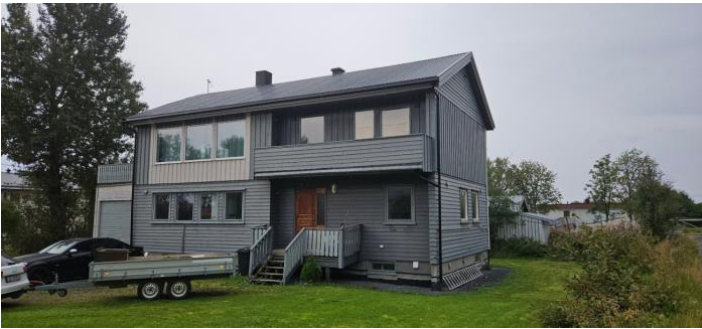
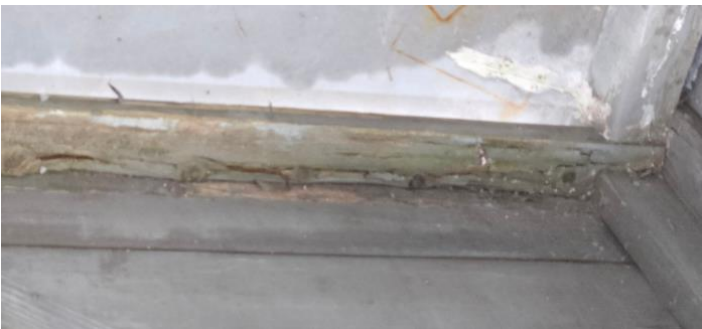
Underkant balkongdekke (garasje)

- Det er påvist fukt/råteskader i konstruksjonen.
- Mer enn halvparten av forventet brukstid er passert på tettesjikt/membran.
- Rekkverket er for lavt i forhold til dagens krav til rekkverkshøyder.

- Det er ikke krav om utbedring av rekkverkshøyde opp til dagens forskriftskrav.
- Gjennomføre ytterligere undersøkelser og foreta utbedring av skade.
- Råteskadede konstruksjoner må skiftes ut.
- Tidspunkt for utskiftning av tettesjikt/membran nærmer seg ut ifra alder på dagens tekking.

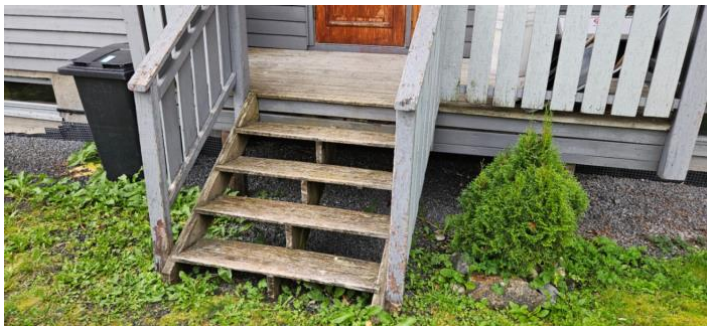
TG 3 Utvendige trapper

- Det er påvist fukt/råteskader i konstruksjonen.
- Konstruksjonene har skjevheter.

- Lokal utbedring må utføres.
- Råteskadede konstruksjoner må skiftes ut.

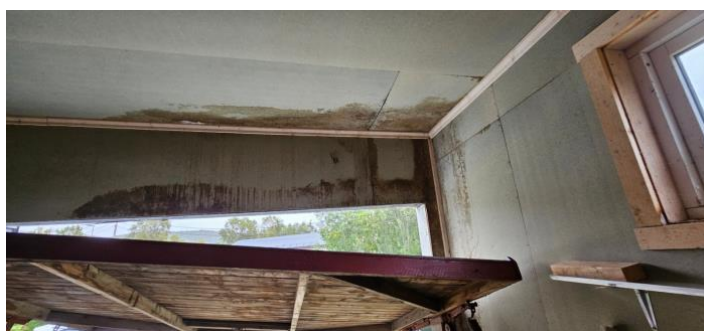
TG 3 Tilbygget garasje

Garasjeporten er ødelagt, og lar seg ikke åpne.
Det er spor etter vannlekkasje fra utett membran på overliggende balkong.

Garasjeporten må skiftes ut.
Membran må skiftes/utbedres og fuktskadedet konstruksjon må undersøkes og utbedres.

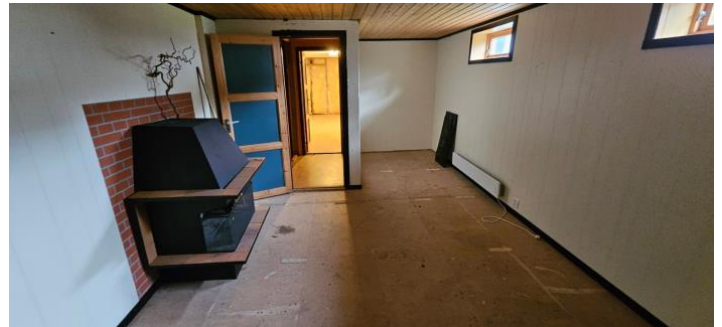
- Det er påvist skader på overflater.

Avviket gjelder kjelleretasjen. Her er det foretatt en del rivearbeider, og gjenoppbygging er ikke utført.

Evt. gjenoppbygging vil være avhengig av hvordan kjelleren skal brukes.

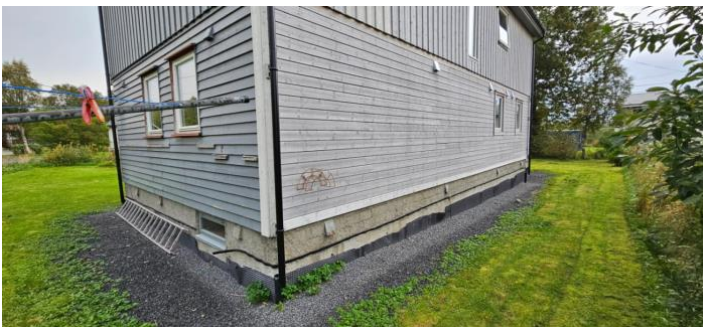
- Det mangler, eller på grunn av alder er det sannsynlig at det mangler, utvendig fuktsikring av grunnmuren ved kjeller/underetasje.
- Det er avvik:
- Det er ukjent type/alder/løsning på drenering og tettesjikt på grunnmur.

Det ble i kjeller registrert fuktutslag som indikerer at dreneringen ikke fungerer som den skal.

- Tiltak:
- Innhent dokumentasjon, om mulig.
- Fuktsikring av muren må etableres inkl. klemlist.

Tiltak i fbm. dreneringen kan ikke utelukkes.
