# Kleivaveien 26A

# Tilstandsrapport

Kleivaveien 26A  
8009 BODØ  
Gnr./Bnr.: 31/260  
Seksjonsnr. : 1  
Bodø kommune

Befaringsdato: 13.03.2025

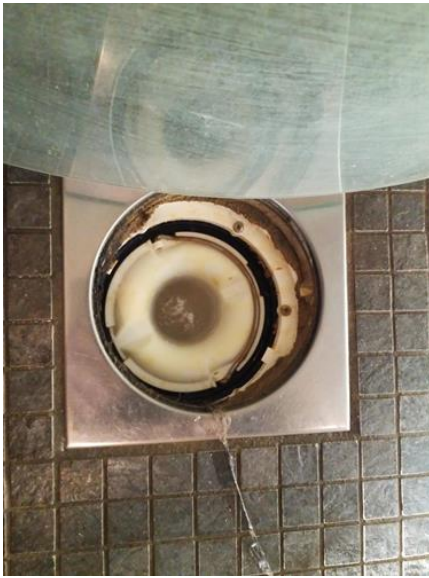
*Avløpsrør (ink. sluk) - [Sluk bad]*

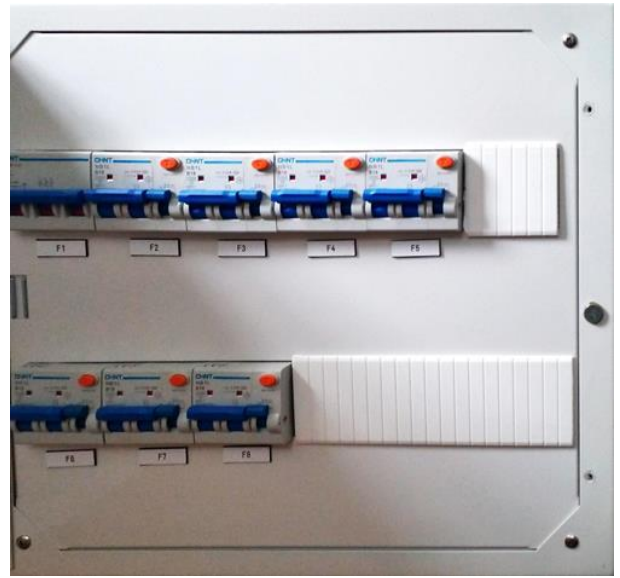
*Forenklet vurdering av det elektriske anlegget -  
[Sikringskap underetasje]*

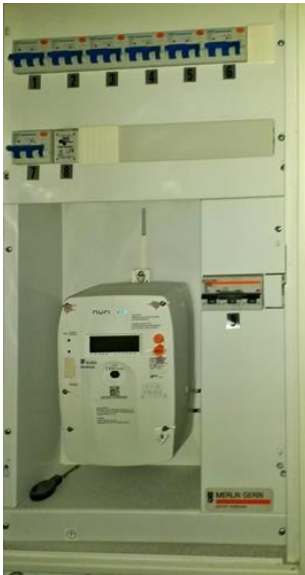
*Forenklet vurdering av det elektriske anlegget -  
[Sikringskap 1. etasje]*
