Adresse: Nålestien 13C, 4018 STAVANGER
Gnr/Bnr: 17/2570/0/2
Dato: 2024-05-03
Målestokk: 1:1,000

Tilstandsrapport

Befaringsdato: 23.09.2024

Del av vertikaldelt tomannsbolig med kjeller, 1. og 2. etasje fra 2003. Oppført med grunnmur i betong, yttervegger i trekonstruksjoner som utvendig er kledd med liggende trepanel, mønet tak som er teknet med betongtakstein.

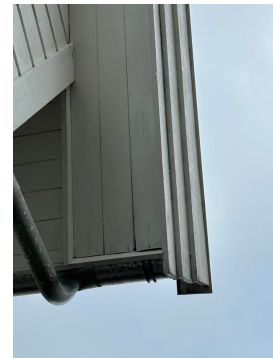
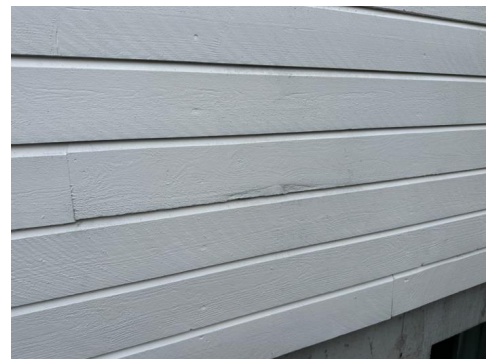
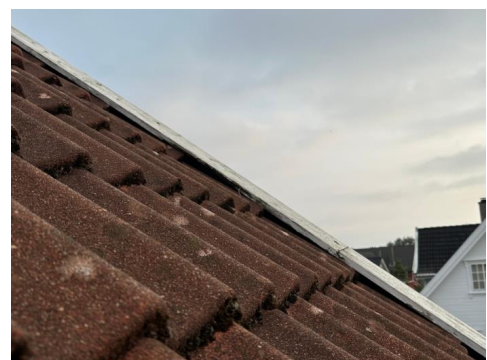
Det er påvist spredte råteskader i bordkledningen, vannbord og nedre del av under kledning i takutstikk.

Råteskadet trekledning/vannbord må skiftes ut.

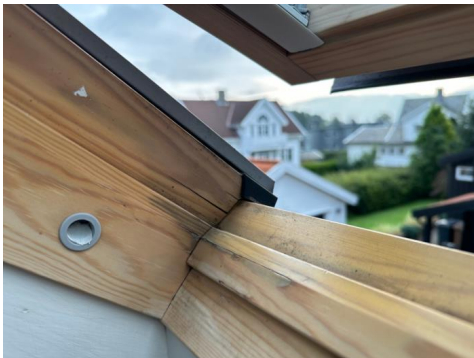
Takvindu.

Bygningen har malte trevinduer og takvinduer med 2-lags glass. Vinduer har normal elde og slitasje. Det er registrert noe skjolder og slitasje pga. kondens i takvinduer.

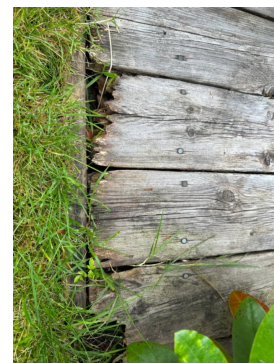
Det er påvist spredte råteskader i terrassebord. Terrasse har noe skjelheter.

Lokal utbedring av råteskader anbefales.

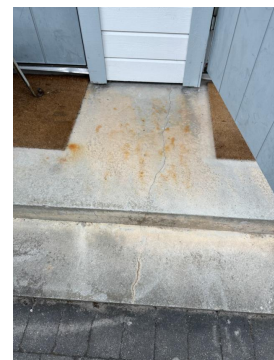
Betongtrapp har sprekke.

- Det er ikke behov for utbedringstiltak.

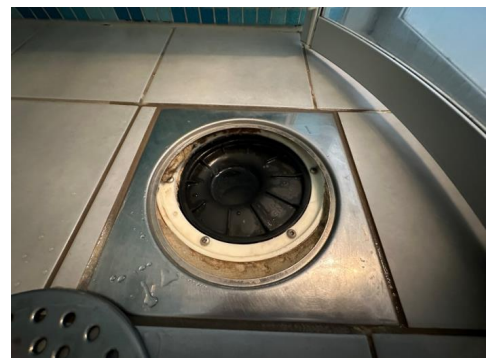
Sluk i gulv.

- Det er mulighet for at det kan forekomme vannlekkasje på våtrommet hvor vann ikke vil gå til sluk.
- Det er påvist at høydeforskjell fra topp slukrist til gulv/synlig topp membran ved dørterskel er mindre enn 25 mm.

Eventuelt lekkasjevann/vannsløl på hovedgulv vil ikke kunne renne til sluk, pga dusjterskel.

Rørgjennomføring i vegg anbefales fuget.

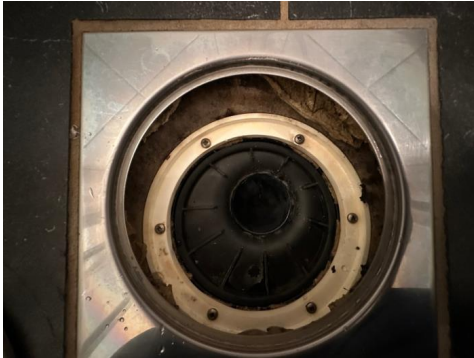
Sluk i gulv.

- Det er mulighet for at det kan forekomme vannlekkasje på våtrommet hvor vann ikke vil gå til sluk.
- Det er påvist at høydeforskjell fra topp slukrist til gulv/synlig topp membran ved dørterskel er mindre enn 25 mm.

Eventuelt lekkasjevann/vannsløl på hovedgulv vil ikke kunne renne til sluk, pga dusjterskel.

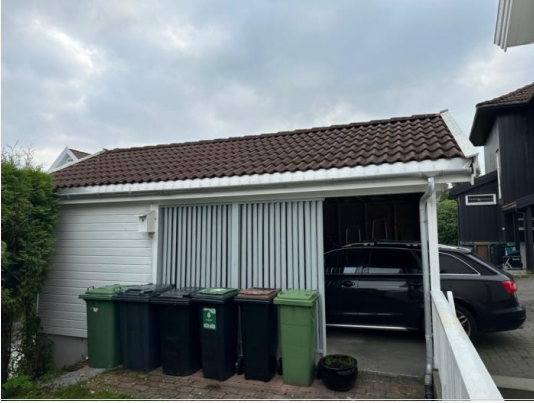
Carport m/bod har normal slitasje generelt. Noen avvik bemerkes: Det er påvist skjolder og symptomer på sporadiske lekkasjer i innfelt takrenne mot nabo garasje.

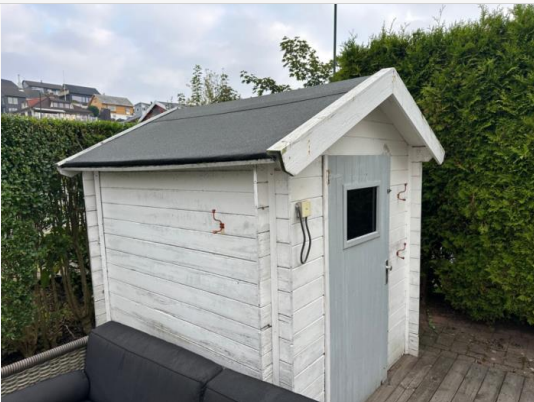
Bygningen har enkel standard fra byggeår. Det er ved befaring registrert at bygningen har fukt- og råteskader.
